JIAAC | INVESTIGACIÓN PARA LA SEGURIDAD AÉREA

INFORME DE SEGURIDAD OPERACIONAL

Matrícula: LV-EPU

CAT.: CTOL - Colisión con obstáculos durante el aterrizaje

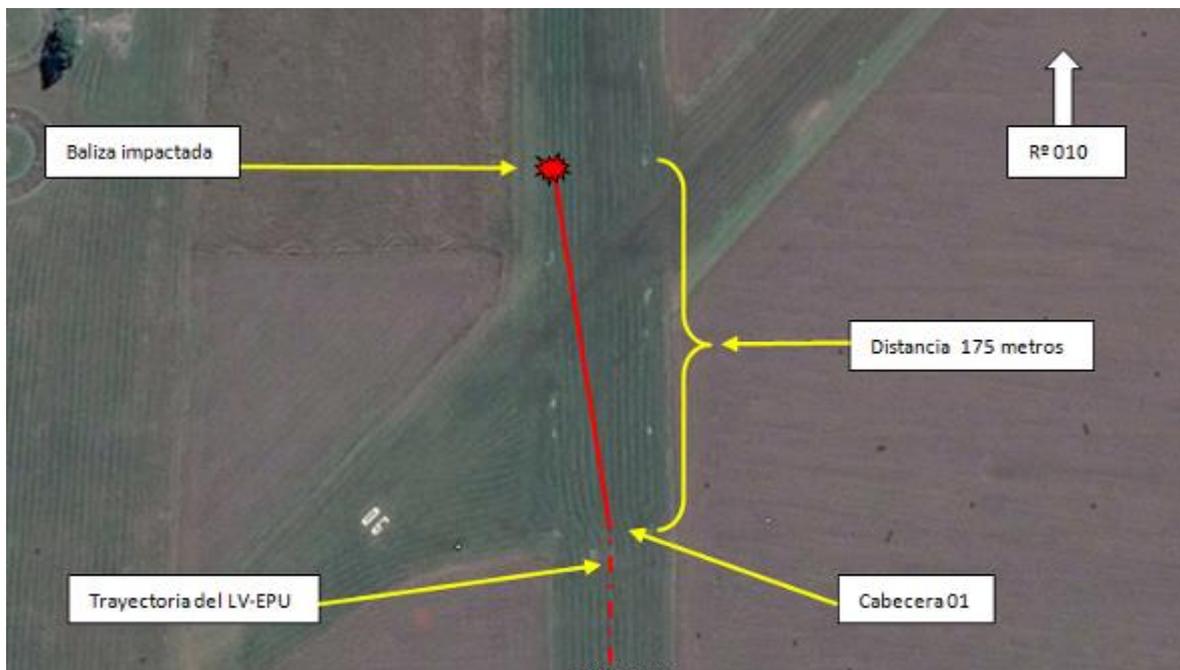
Según datos aportados por el piloto, una vez que la aeronave aterrizó, el semiplano izquierdo impactó con una baliza de iluminación del borde de pista ubicada a 175 metros de la cabecera 01 L, pivoteó sobre la misma realizando un giro de 270° y finalmente se detuvo con rumbo 100°.

Figura 3. Vista de la cabecera sur del aeródromo de Rafaela.

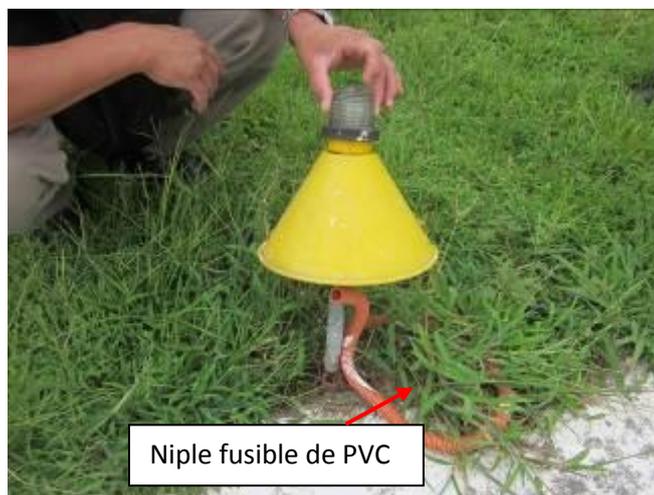
El resto de las balizas indicadoras de borde de pista, construidas también con caños galvanizados, tienen un niple de pvc que oficia de fusible, y que unen la parte superior de la baliza con la sección que está empotrada en cemento.

Figura 4. Baliza con elemento fusible.

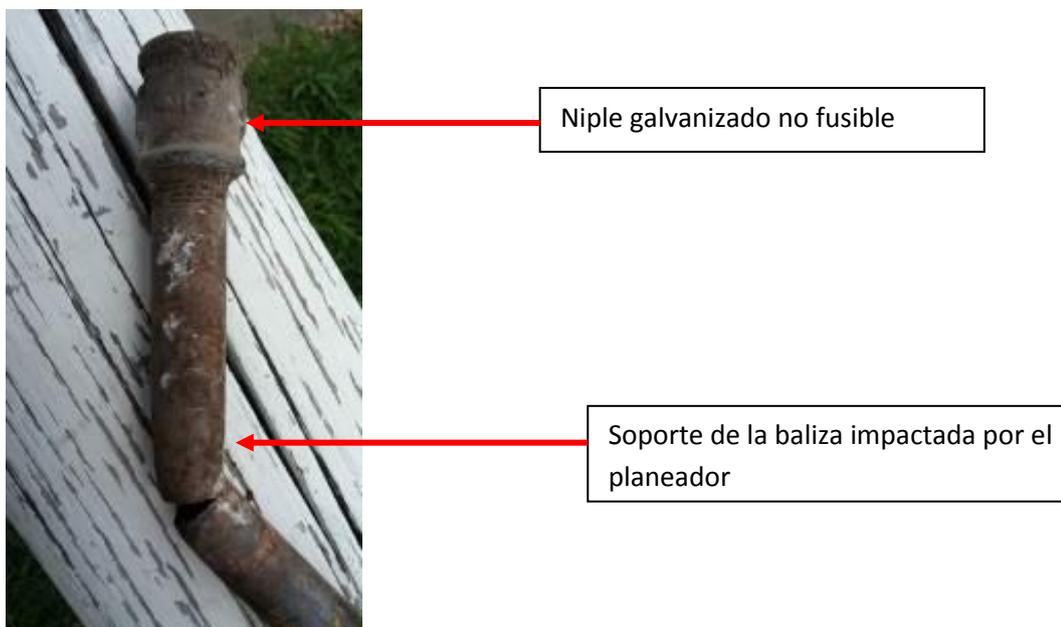
La baliza impactada por el extremo de ala del planeador estaba construida con un caño galvanizado de $\frac{3}{4}$ pulgadas (19 mm) de diámetro, con un espesor de 1,3 mm y una altura de 43,5 cm. Estaba empotrado en cemento 12,5 cm, sin tener ninguna parte frangible.

Figura 5. Baliza sin elemento fusible

Infraestructura: la baliza contra la que impactó el planeador no se ajustaba a las recomendaciones establecidas en el Anexo 14, en lo referente a la frangibilidad de las mismas.

La baliza contra la que impactó el planeador no era frangible.

- *Controlar el balizamiento del AD Rafaela, en especial el correspondiente a la pista 01/19 de tierra (W), en lo referente a su condición de elemento frangible, y se verifique si se ajusta a lo especificado en el Anexo 14 de la OACI, concerniente a la reglamentación para la instalación de sistema de luces de pista.*

- Controlar que todas las ayudas visuales que se incorporen en las adyacencias del área de movimiento (márgenes de pista, calles de rodaje y/o plataforma de estacionamiento) cumplimenten las recomendaciones del Anexo 14.
