JIAAC | INVESTIGACIÓN PARA LA SEGURIDAD AÉREA

INFORME DE SEGURIDAD OPERACIONAL

Matrícula: LV-YBF

**CAT.: LOC-I – Pérdida de control en vuelo
F-POST – Fuego post impacto**

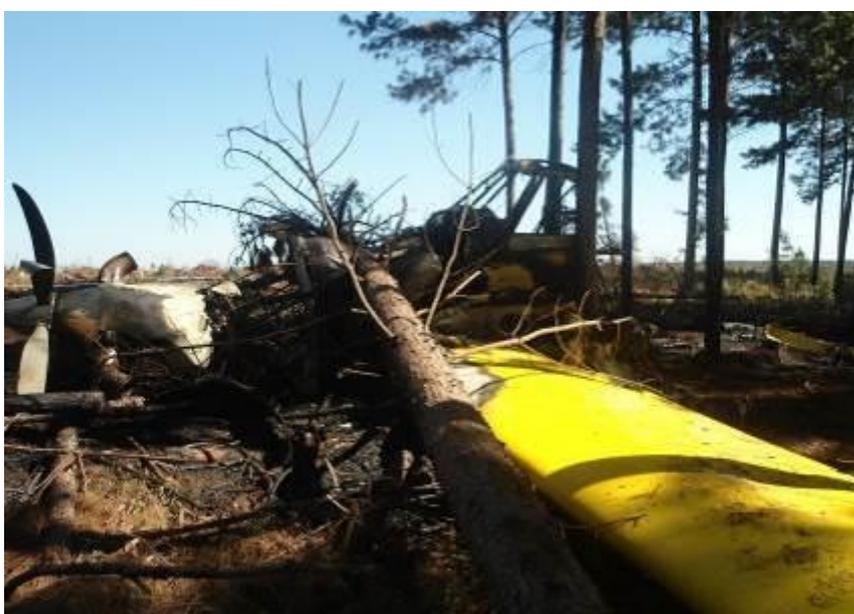
Fig. 1- Posición final de la aeronave.

Luego de 6 minutos de vuelo llegó al lugar del incendio, se comunicó por VHF con el personal en tierra para coordinar el lanzamiento de agua, hizo el circuito correspondiente para posicionarse correctamente según el protocolo de lanzamiento, realizó el pasaje sobre el foco del incendio y lanzó el agua de la tolva en el lugar previsto. En ese mismo momento el piloto perdió el control de la aeronave y, como consecuencia de ello, la aeronave se precipitó a tierra e impactó a unos 400 m del punto donde realizó el lanzamiento del agua.

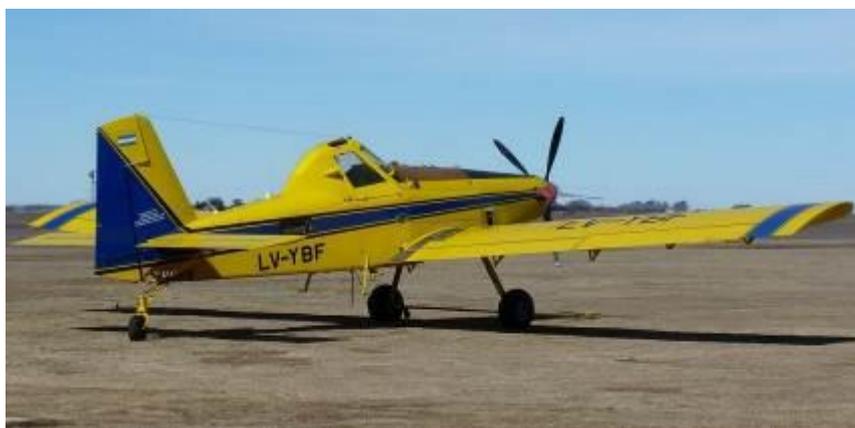
Fig. 2- Aeronave accidentada.

1.3.1 Célula: destruida producto de los impactos contra la tala rasa, el terreno y los árboles y su posterior incendio.

1.3.2 Motor: destruido producto del impacto y su posterior incendio.

1.3.3 Hélice: sus cinco palas dobladas hacia atrás y afectadas por el fuego.

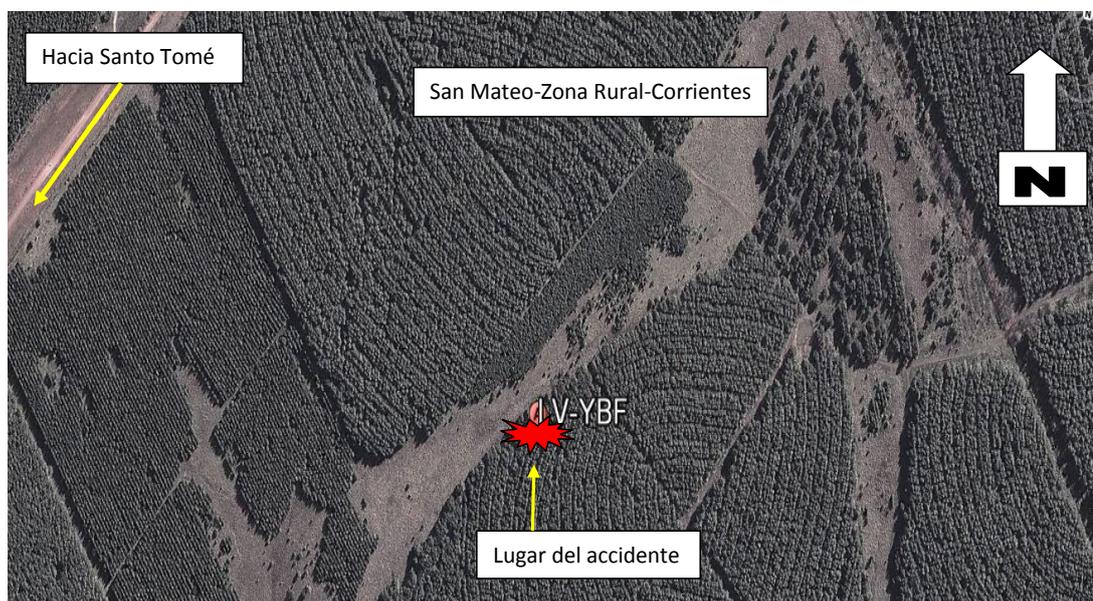
Fig. 3- Lugar del accidente.

El lote donde impactó el avión es una “tala rasa” (bosque de pinos que se ha talado al ras del piso, y que tiene ramas y troncos amontonados o dispersos). El avión se detuvo contra una plantación de pinos a 25 m del primer impacto.

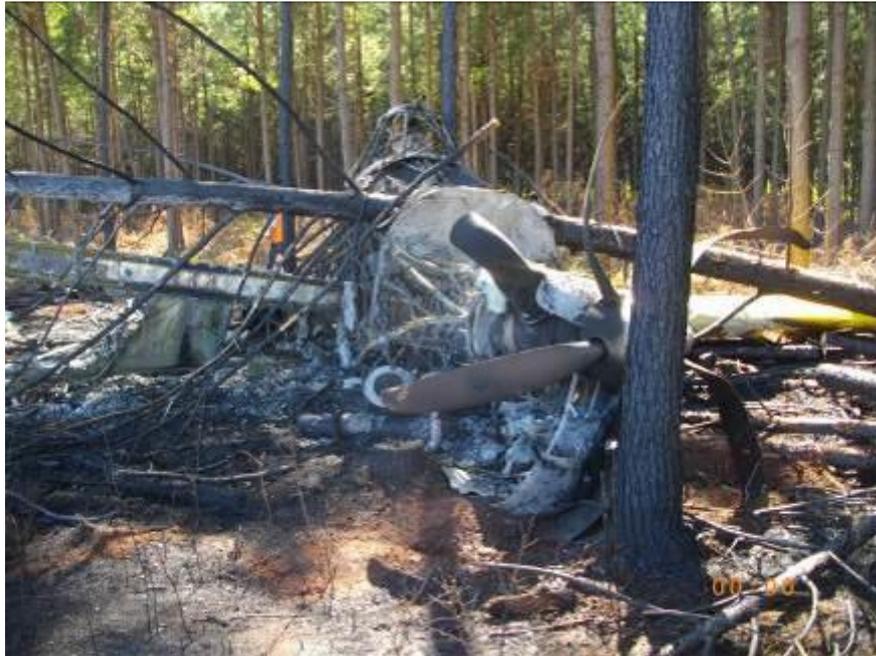
Fig. 4- Restos de la aeronave.

La aeronave impactó contra el terreno en una actitud nivelada, se desplazó a través de una tala rasa, cruzó un camino y se detuvo contra una plantación de pinos. A lo largo de esta trayectoria se desprendieron partes de la estructura del avión; cuando se detuvo, se incendió en su totalidad.

La aeronave se incendió casi en su totalidad debido a la rotura del tanque de combustible derecho y conductos del sistema de combustible.

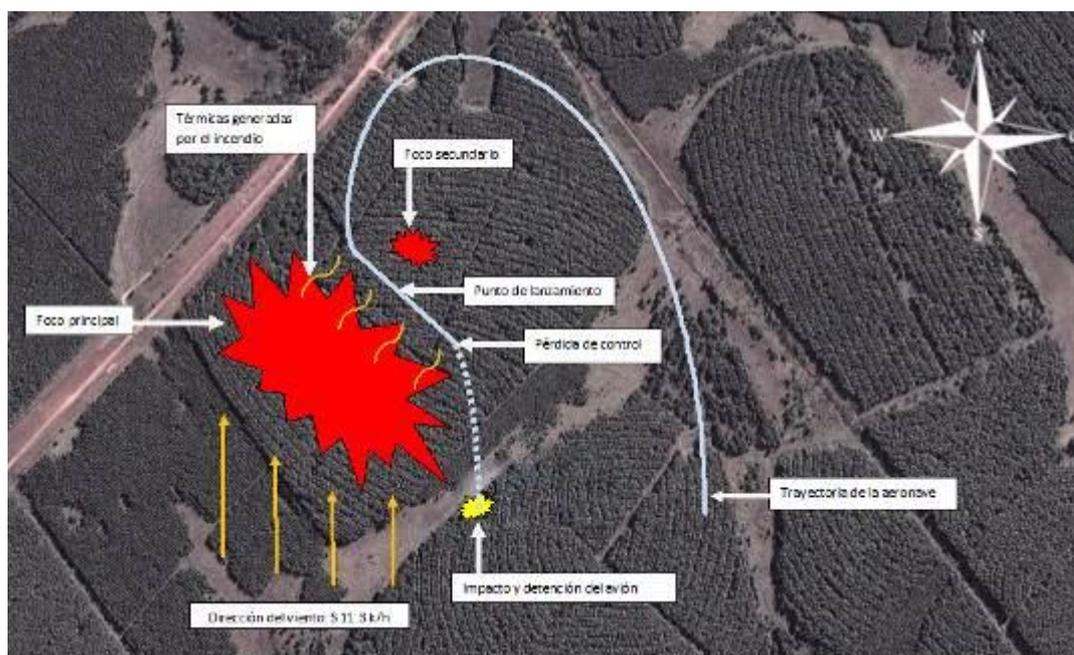
Fig. 5- Trayectoria de vuelo.

Según testimonios del piloto, éste realizó un viraje amplio para planificar su lanzamiento en función de las instrucciones recibidas por el personal de tierra, y se posicionó con comodidad en el tramo final. Colocó y controló los parámetros de configuración de la aeronave para la operación con tiempo suficiente e informó por radio que se encontraba en final, próximo a realizar el lanzamiento.

La aeronave LV-YBF realizó su final de lanzamiento en sentido NW/SE.

La trayectoria de lanzamiento se realizó entre el foco de incendio principal y el secundario.

Una de las causas probables sugeridas por las limitadas evidencias, pudo haber sido la súbita e intensa corriente de aire ascendente provocada por el incendio ubicado a la derecha de la trayectoria final de la aeronave y la influencia del viento del sector sur que direccionó dicha corriente a través de la línea de avance de la aeronave (ver Fig. 5).

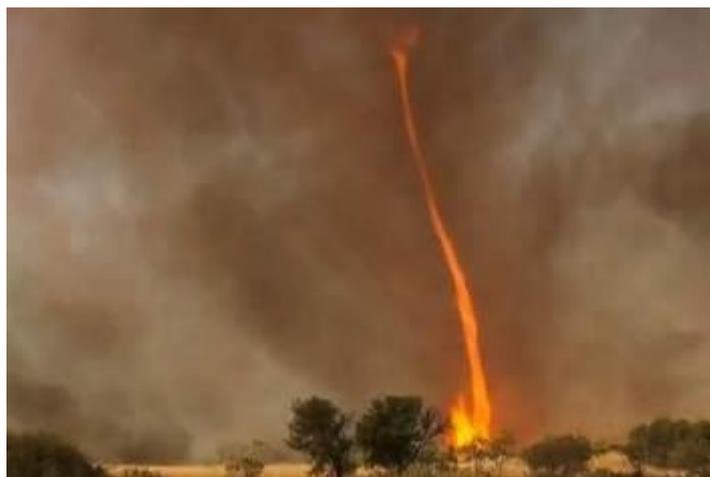
Fig. 6- Tornado de fuego.

Dentro de la zona de un incendio, debido a las altas temperaturas, en ocasiones se generan remolinos de fuego, llamados *tornado de fuego*: Fenómeno en el cual el fuego, bajo ciertas condiciones (dependiendo de la temperatura del aire y las corrientes ascendentes), adquiere una vorticidad vertical y forma un remolino o una columna de aire de orientación vertical similar a un tornado.

La mayoría de los tornados de fuego surgen a partir de incendios forestales. Usualmente presentan de 10 a 50 metros de alto, unos pocos metros de ancho y duran solo unos minutos. Dependiendo del tipo de material en proceso de combustión, dichas corrientes de aire pueden no estar acompañadas de humo, lo que los hace difíciles de detectar. Si bien el piloto manifiesta no haber observado este tipo de fenómeno en el lugar, esto no

Esta investigación no descarta que fenómenos del tipo tornado de fuego o flashover pudieran haber provocado la actitud de cabreo anormal, la cual no pudo ser corregida por el piloto.
