Junta de Investigación de
Accidentes de Aviación Civil

Informe Final

MATRÍCULA: LV-LJA

Fecha: 09/04/2014

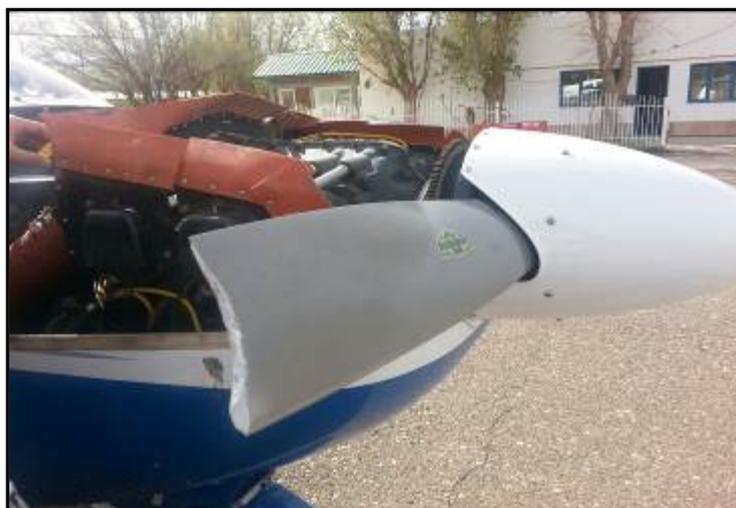
Resultó destruida por una fisura y el desprendimiento de un segmento de la pala nº 2.

Figura 1. Condición de la pala dañada de la hélice

Al arribo a Rincón de los Sauces de los investigadores de la JIAAC, el 16 de mayo del 2014, se constató la fractura y el desprendimiento de 22 cm de material en la puntera de la pala nº 2³ de la hélice.

Del informe recibido del Laboratorio de Investigaciones de Metalúrgica Física de la Facultad de Ingeniería de la Universidad Nacional de la Plata, se desprende que la fractura de la puntera de la hélice fue producto de fatiga a partir de daños mecánicos superficiales (indentaciones) que ocasionaron puntos de severa concentración de tensiones. Las indentaciones son probablemente atribuibles a un mecanismo de daño erosivo por partículas sólidas duras (arena, piedras) debido a la frecuente operación de la aeronave (y por ende la hélice) en superficies no preparadas.

La fractura de la pala nº 2 de la hélice fue producto de un proceso de fatiga, originado por daños mecánicos superficiales que ocasionaron puntos de concentración de tensiones, atribuibles a un mecanismo de daño erosivo por partículas sólidas duras (arenas, piedras) durante la operación de la hélice próxima a suelos no firmes.

La fatiga ocasionada por daños mecánicos superficiales ocasionó la fractura y el posterior desprendimiento de la punta de pala nº 2 de hélice.

- *Adoptar las medidas pertinentes para la más amplia difusión entre la comunidad usuaria de los procedimientos de inspección pre-vuelo establecidos en la Circular de Asesoramiento CA 20-37D, con especial énfasis en el punto 12 “Cuidado de las hélices”*

- *Adoptar las medidas pertinentes para la más amplia difusión entre los talleres aeronáuticos habilitados respecto de la vital importancia que, durante la inspección de rehabilitación anual a aeronaves que posean hélices metálicas, se observen con precisión los procedimientos indicados por el fabricante en la CA20-37D y la AC 43-13-1B Capítulo 8, Sección 4.*
