INFORME DE SEGURIDAD OPERACIONAL

Matrícula: LV-X566

CAT.: LOC-I - Pérdida de control en vuelo y colisión con el terreno durante la ejecución de una maniobra acrobática

AERONAVE: Vans Aircraft RV-7

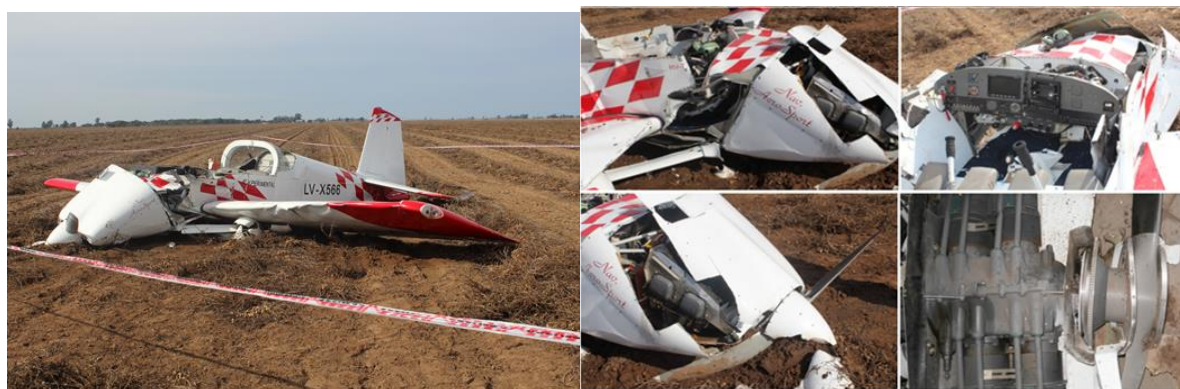
1.3.2 Motor: daños en la platina de sujeción de la hélice con el cigüeñal (fisurada); ducto de entrada de aire al carburador con múltiples fisuras y restos de tierra; el teleflex que transmite el movimiento desde la palanca de comando de aceleración al eje de la mariposa del carburador se encontraba trabado a 1/3 aprox. de su recorrido; y el niple roscado (acople) de las cañerías de entrada de combustible estaba cortado al ras. Se observó en el carburador que los dos espárragos delanteros de sujeción al cárter se encontraban cortados al ras.

1.3.3 Hélice: una de las palas de la hélice presentaba deformación plástica rectilínea hacia atrás, a 40 cm aproximadamente del cono. Ambas palas se encontraban sin torsión sobre su eje longitudinal y sus bordes de ataque se encontraban sin raspaduras.

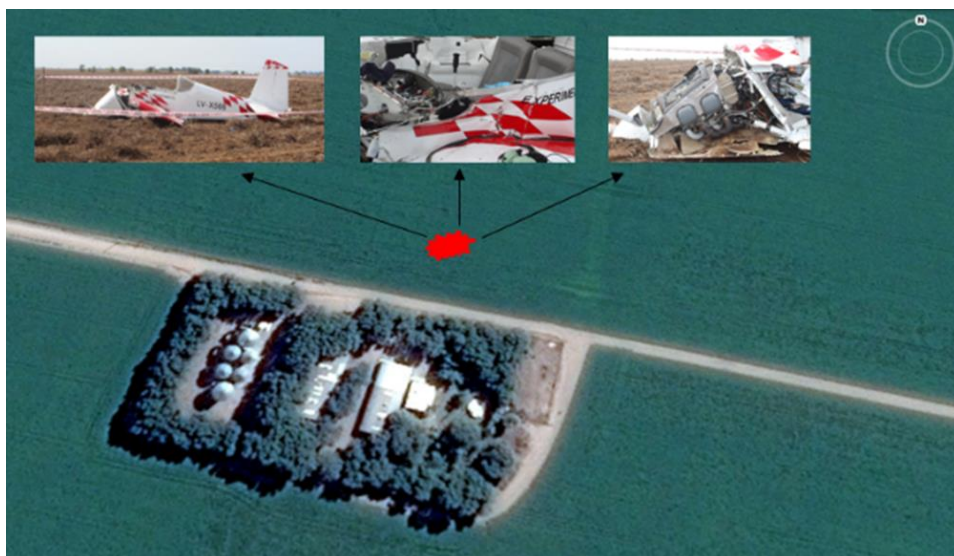
La aeronave impactó contra el terreno con la parte central del cajón de fuselaje, y se detuvo con rumbo 315°. Se produjo un mínimo arrastre con desplazamiento hacia la derecha respecto al eje longitudinal de la aeronave de aproximadamente 30 cm. No hubo dispersión de restos.

Vista del lugar donde impactó la aeronave.

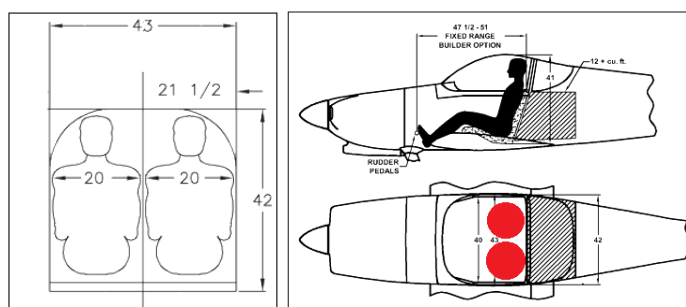
- Puesto piloto (lado izquierdo)
- Acompañante (lado derecho)

Los anclajes del asiento y cinturones de seguridad soportaron los esfuerzos a los que fueron sometidos. No obstante, no pudieron evitar el traumatismo craneoencefálico que provocó lesiones fatales, tanto en el piloto como en el acompañante. Ninguno de los ocupantes tenía otras lesiones fatales con excepción de los traumas craneanos. Ninguno de los ocupantes usaba casco.

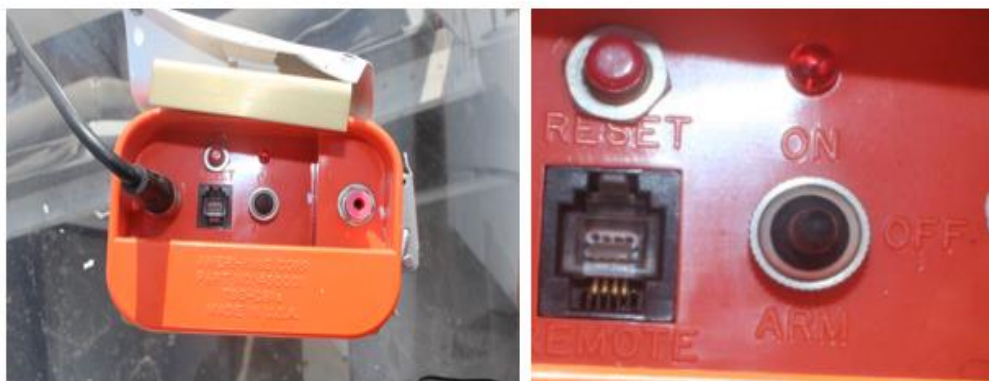
La aeronave se encontraba equipada con una baliza de localización ELT (*Emergency Locator Transmitter*), que no se activó luego del accidente. El ELT tenía el interruptor de funcionamiento en la posición OFF. La instalación de la baliza de

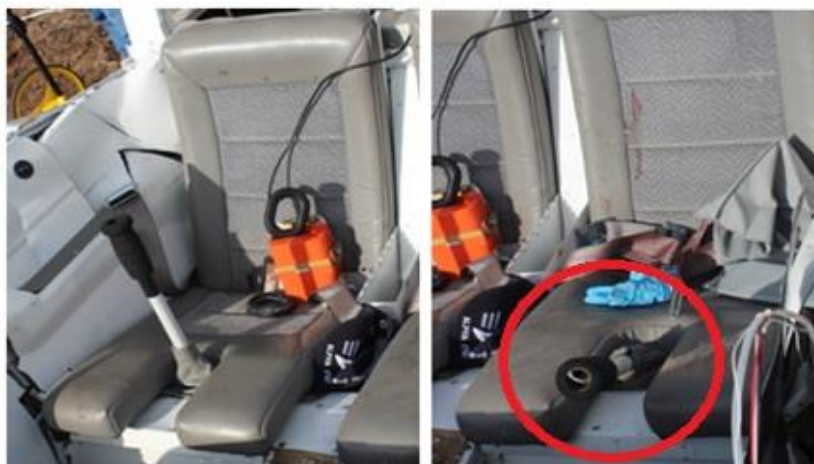
La palanca del comando de vuelo puesto piloto (lado izquierdo) se encontraba con una deformación plástica hacia delante a la altura de punto de unión con el sistema que transmite el movimiento a las superficies de control de vuelo.

El plegado de la palanca izquierda de comando es una acción derivada del impacto contra el piso y obedece al mecanismo de deformación por aplicación de tensiones de operación superiores al límite de resistencia de los materiales que constituyen al elemento.

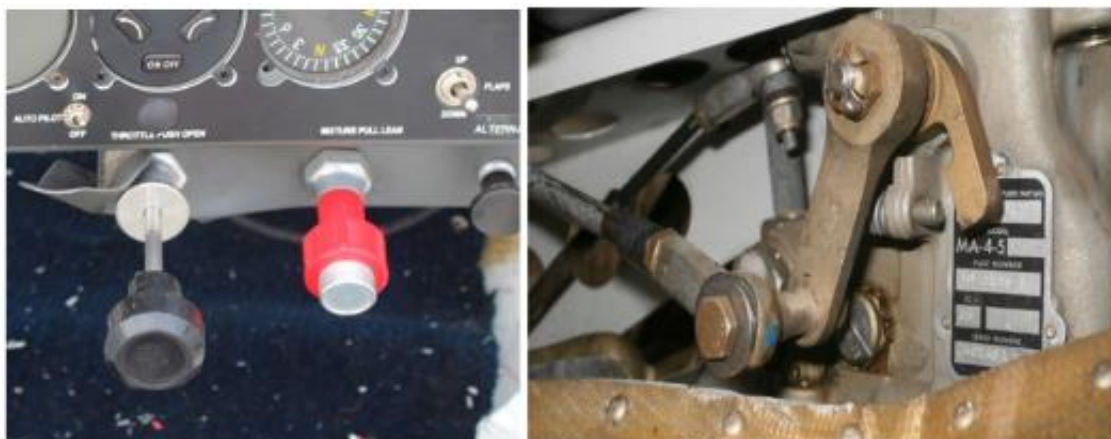
El comando de potencia del motor se encontraba trabado a 1/3 de su carrera de mínima a máxima, en concordancia con el eje de la mariposa del carburador.

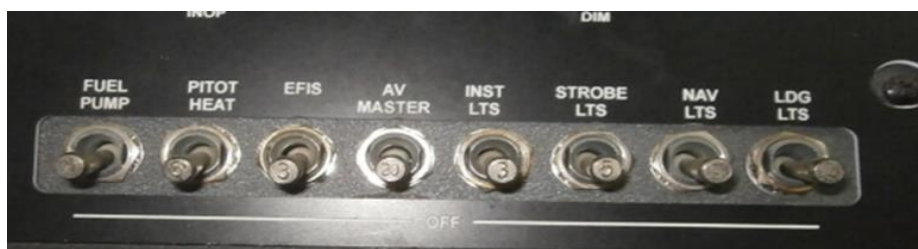
El interruptor de la bomba eléctrica de combustible se encontraba en la posición "OFF".

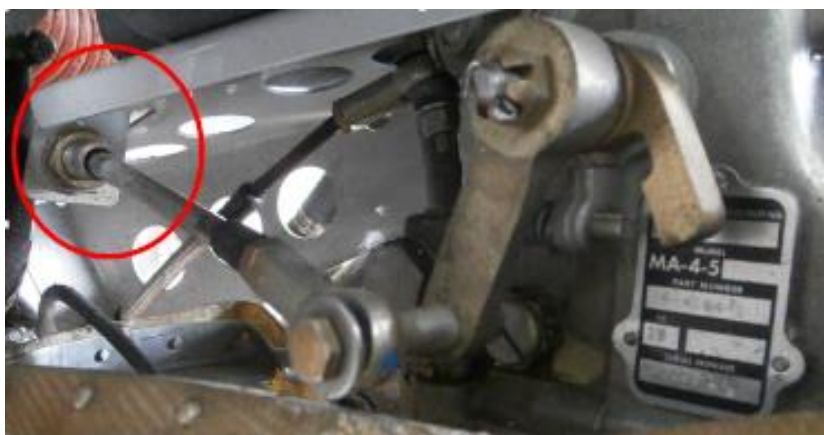
El teleflex del comando de potencia del motor se encontraba doblado y trabado internamente, producto del impacto de la aeronave contra el terreno.
