# **JIAAC** | INVESTIGACIÓN PARA LA SEGURIDAD AÉREA

## **INFORME DE SEGURIDAD OPERACIONAL**

**Matrícula: LV-JFP**

**AERONAVE:** Beechcraft Baron B-55

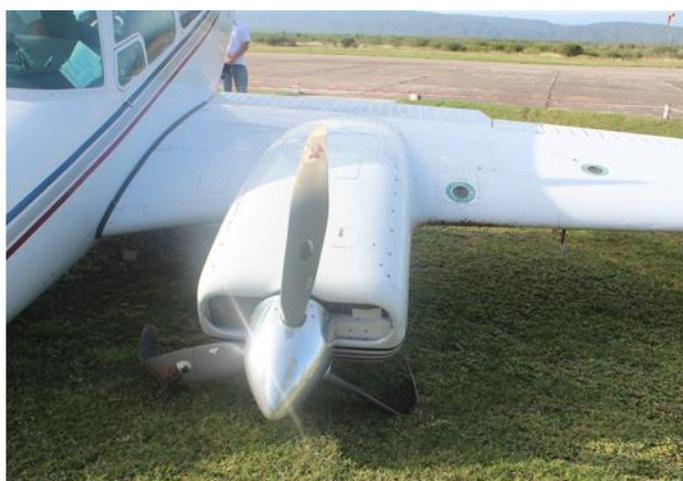
Esto provocó que la puntera de plano del lado izquierdo golpeará la superficie del terreno y se dañara. Asimismo, y a raíz de la inclinación de la aeronave producida por el golpe, las palas de la hélice izquierda impactaron contra el terreno y el motor se detuvo.

**1.3.3 Hélice:** las tres palas de la hélice del motor izquierdo y una de las tres palas de la hélice del motor derecho se doblaron hacia atrás.

Figura 1. Posición final de la aeronave e impacto de las hélices contra el terreno

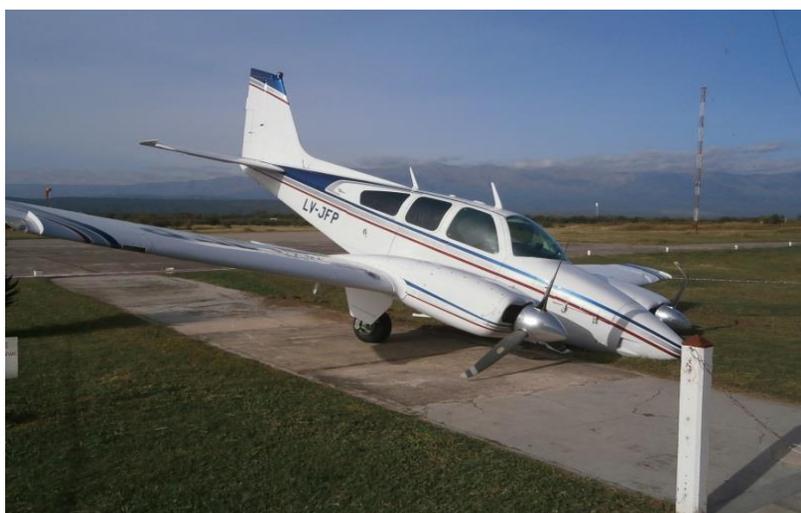
Posteriormente la última ingresó en un desnivel (zanja del desagüe pluvial) y la nariz impactó contra el terreno. En consecuencia, se frenó bruscamente y osciló el plano del lado izquierdo hacia abajo. Esto provocó daños en la puntera del plano y, al mismo tiempo, produjo el impacto de las palas de la hélice del motor izquierdo contra el terreno, momento en el que el motor se detuvo automáticamente.

No se apreciaron indicios de otros desprendimientos previos al suceso. La aeronave quedó detenida a 5 metros del límite de la plataforma, con rumbo 225°.

Figura 2. Posición final de la aeronave

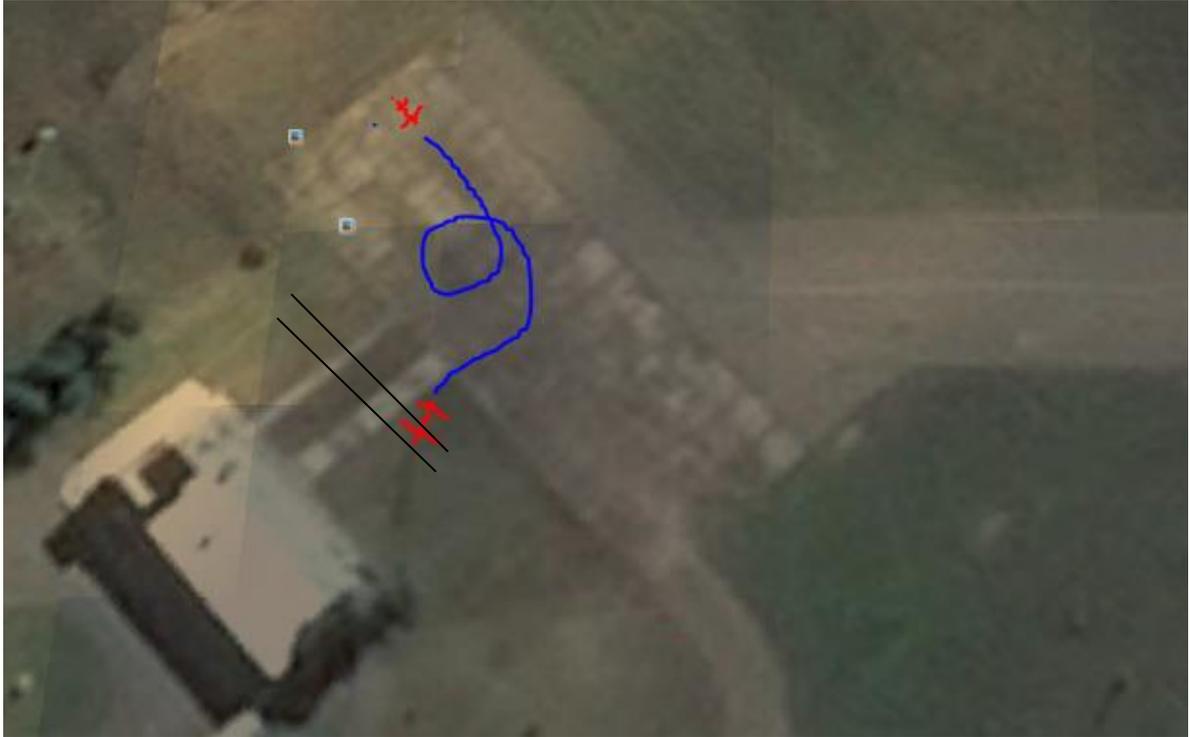
La aeronave se detuvo cuando sobrepasó los límites de la plataforma. La rueda de nariz golpeó y se alineó con un borde de cemento hacia la terminal de pasajeros. Finalmente, quedó trabada en un desagüe pluvial ubicado próximo a la vereda de la terminal. En el desplazamiento de la aeronave se produjo la fractura de la pata de nariz y se desprendió la rueda al ingresar en el desnivel de la zanja del desagüe.

El accidente se produjo en la plataforma del aeropuerto, la cual tiene 60 metros de largo por 20 metros de ancho. Después que la aeronave rompió la inercia, sin tripulación ni ocupantes a bordo, realizó un desplazamiento longitudinal hacia delante e inmediatamente después un giro a la derecha completando los 360 grados. Luego, se volvió a desplazar hacia la derecha y sobrepasó los límites de la plataforma. Esto provocó que la rueda auxiliar de nariz colapsara contra el borde del acceso peatonal, se desprendiera y quedara 4 metros atrás de la aeronave.

Figura 3. Recorrido aproximado de la aeronave. Las líneas paralelas simulan el desagüe pluvial donde colapsó la rueda auxiliar del tren de nariz
