Junta de Investigación de
Accidentes de Aviación Civil

Informe Final

MATRÍCULA: LV-FUZ

Lugar: Aeroclub Cabildo – provincia de
Buenos Aires

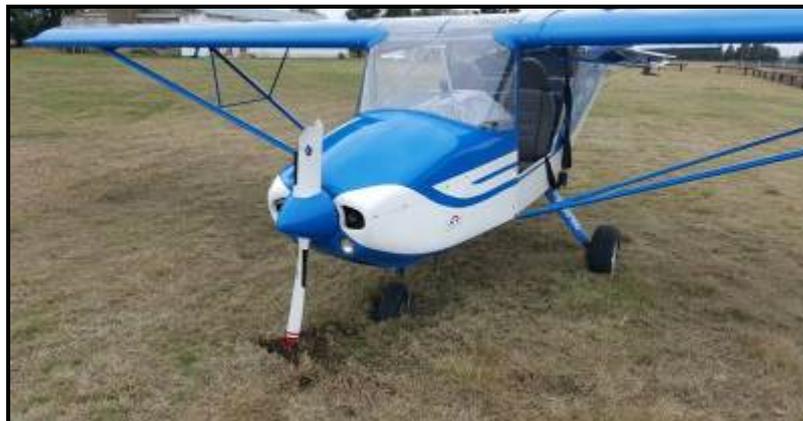
Fig 1: Daños sobre la aeronave.

1.3.1 **Célula:** ninguno.

1.3.2 **Motores:** ninguno.

1.3.3 **Hélices:** destruida.

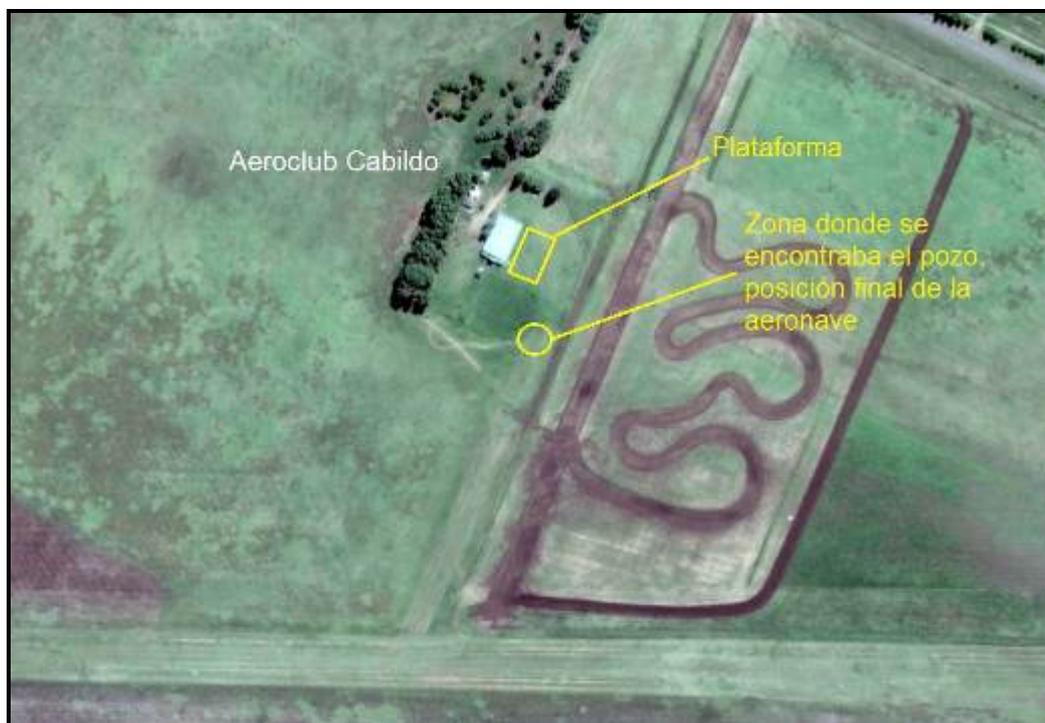
El pasto estaba corto en toda el área de operaciones excepto en los bordes.

Fig 3: Imagen del general del lugar del incidente.

Se pudo verificar mediante las fotografías enviadas por el piloto, que el pozo en el cual la rueda del tren de nariz cae, no pudo ser visualizado por el piloto ya que estaba cubierto con pasto.

La calle de rodaje del aeródromo se encontraba con el pasto corto, en buen estado general y no se observó la existencia de otros pozos.

Durante la fase de rodaje desde la plataforma hacia la pista, la rueda del tren de nariz cae dentro de un pozo ubicado en la calle de rodaje, produciendo el contacto de la hélice contra el terreno, debido al inadecuado control y mantenimiento de infraestructura de la calle de rodaje.

- *Arbitrar los medios que tenga a su alcance con el fin de mejorar las condiciones de la superficie de la pista conjuntamente con las calles de rodaje, y realizar inspecciones periódicas sobre las condiciones de las mismas a los fines de asegurar su estado de mantenimiento.*
-

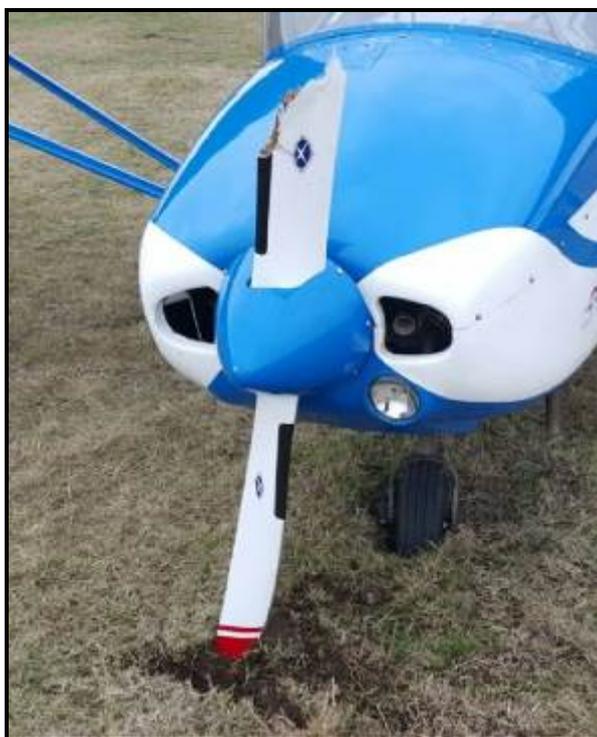
Durante el rodaje de la aeronave desde plataforma hacia la pista, el tren de nariz ingresa en un pozo de 25X25 cm, como consecuencia de esto la hélice hace contacto contra el terreno.

No hubo dispersión de restos. Los daños solo se localizaron en la hélice.

Fig 4: Daños sobre la hélice.
