Junta de Investigación de  
Accidentes de Aviación Civil

# Informe Final

**MATRÍCULA: LV-LZO**

Fecha: 19/05/2015

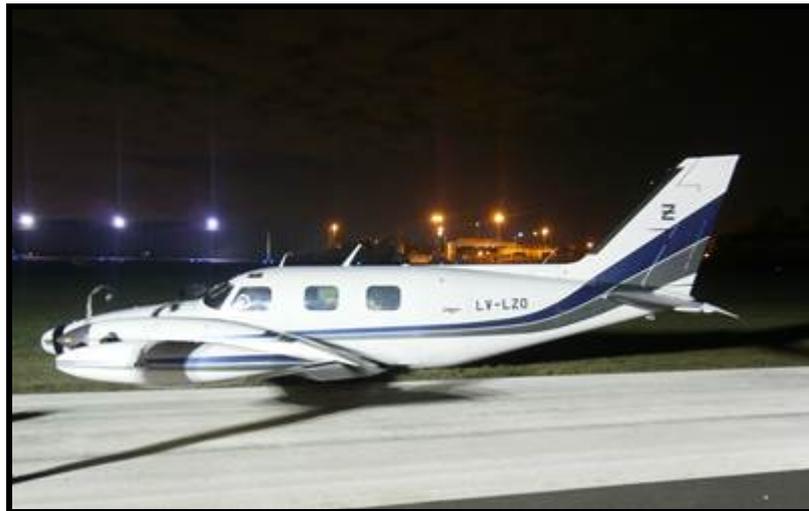
La aeronave quedó detenida a 320 m del umbral de la pista 05, sobre la margen derecha de la pista, a 5 m fuera de la calzada, sobre la franja de seguridad. No hubo dispersión de restos.

**Fig. 1:** imagen del LV-LZO accidentado

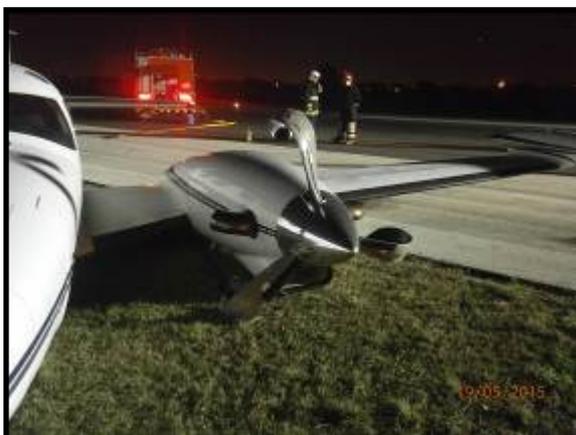
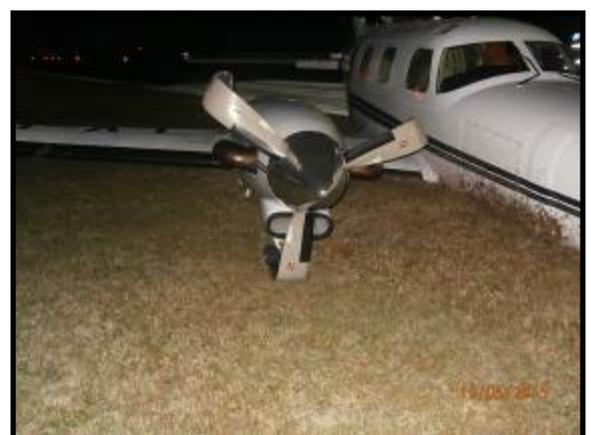
Se observaron marcas dejadas por las hélices en la franja transversal del umbral de la cabecera 05, indicando el punto de toque, que fue alineado respecto al centro de la pista. Las marcas de deslizamiento del fuselaje sobre el asfalto son de aproximadamente 300 m.
