INFORME DE SEGURIDAD OPERACIONAL

Matrícula: LV-GKT

CAT.: GCOL – Colisión en tierra

AERONAVE: Boeing B-737-800

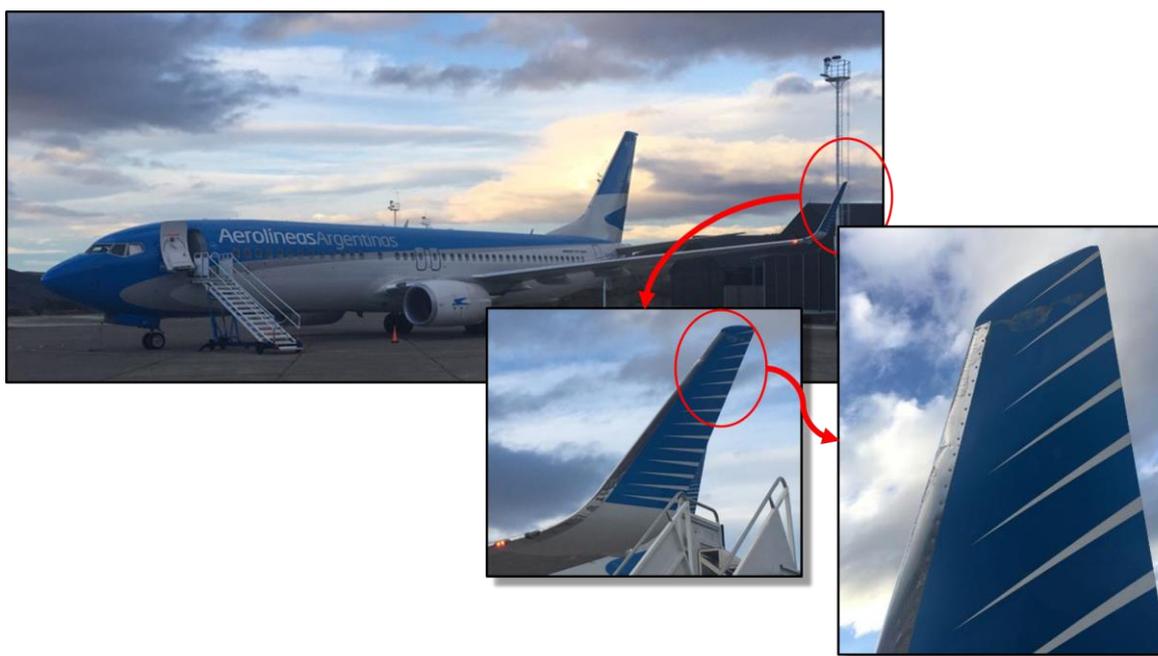
1.3.1 **Célula:** daños leves en el extremo del *winglet* de la puntera de plano.

Figura 2. Detalle del daño leve en *winglet* de puntera de plano izquierdo

Se entrevistó al mecánico de escala, quien manifestó que se encontraba en la plataforma en el momento del suceso, pero que no contribuyó al guiado de la aeronave, al no estar conectado a través del micro teléfono con la tripulación. Asimismo, él comprobó los daños sufridos por la aeronave y fue quien procedió a liberarla a fin de trasladarla en ferry para su reparación final, según indicaciones del fabricante.

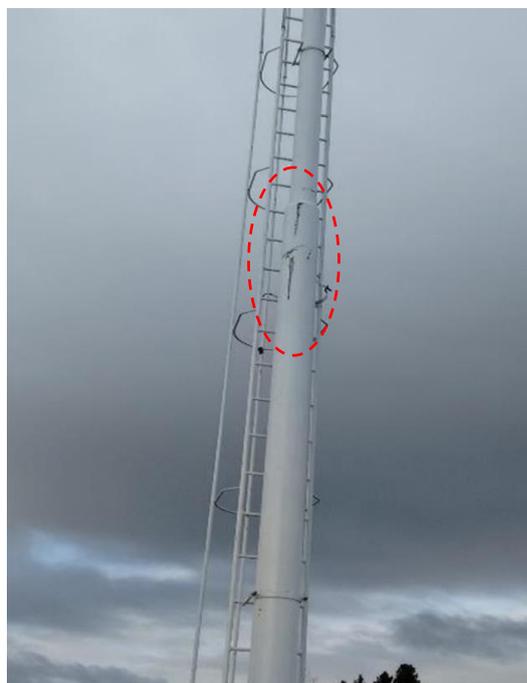
La columna de iluminación de la plataforma rozada por el *winglet* izquierdo tuvo un leve desprendimiento de pintura.

Figura 3. Detalle de la torre de iluminación de la plataforma

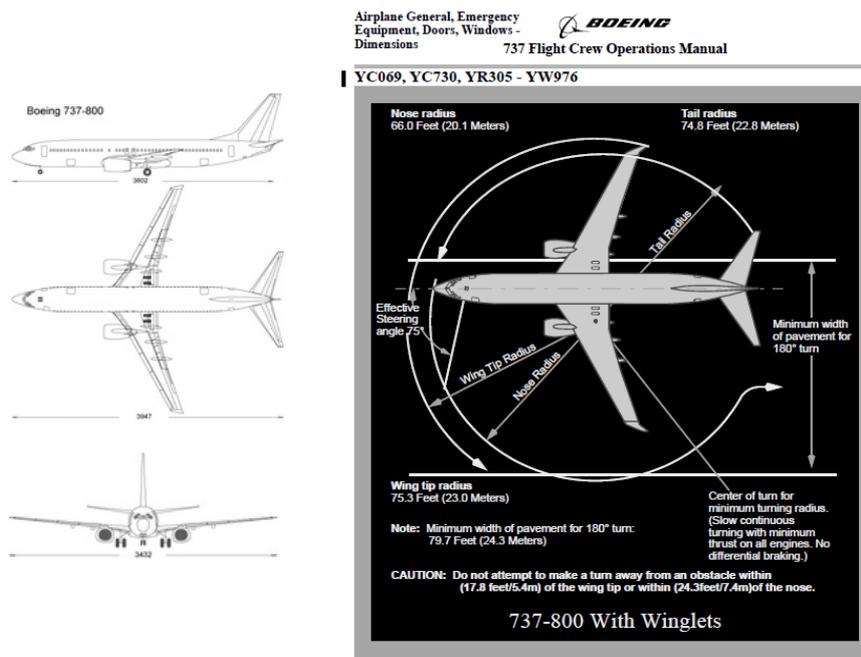
En la información proporcionada por el fabricante de aeronaves (ver figura 4), se muestra al pie de la figura como *precaución (caution)* la separación mínima que debe tenerse en cuenta entre el arco que describe la puntera de plano de la aeronave y un obstáculo para giros. En el caso de giros de 180° la distancia entre uno y otro debiera ser de 5,40 metros como mínimo.

Figura 4. Imagen en planta del avión modelo B-737-800 con detalle de distancias mínimas a prever en giros

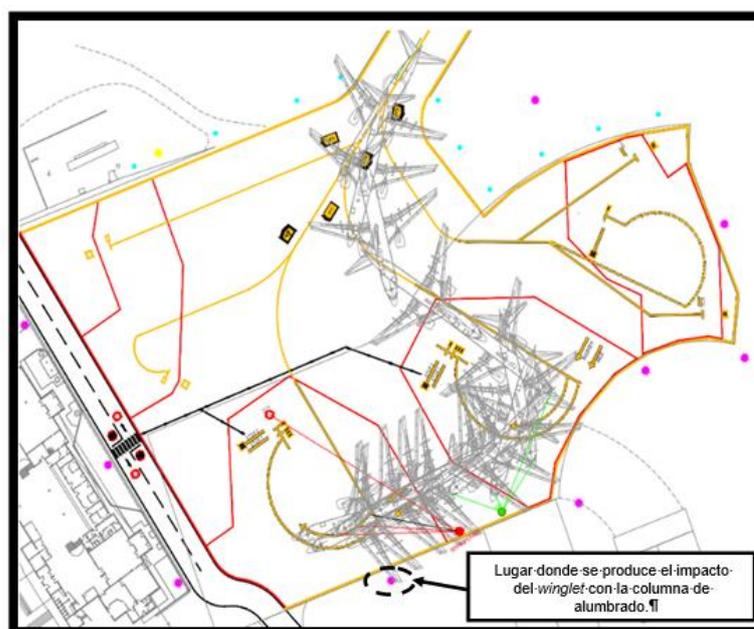
Una vez que ingresó a la plataforma y según las instrucciones del operador de la torre de control de aeródromo, la aeronave debía dirigirse a la posición número 1. Una vez allí y con el señalero a la vista, la tripulación siguió la línea eje de rodaje (línea amarilla), correspondiente a la posición número 2 y, desde ahí, se dirigió a la posición número 1 por el margen Sureste de la plataforma. Este desplazamiento fue realizado por una zona de plataforma que carece de una línea de rodaje que une ambas posiciones.

La aeronave, que había invadido la zona de obstáculos fuera de la plataforma (línea roja), fue asistida por el guía del ala 1 (figura 8). Cuando se encontró próxima a la posición de la columna número 4, detuvo su movimiento porque no estaba asegurada la separación entre el winglet izquierdo con la columna de iluminación. Luego inició la maniobra de estacionamiento con un giro a la derecha y el *winglet* izquierdo rozó la columna de alumbrado. A continuación, se muestra un esquema aproximado de la circulación de la aeronave sobre la plataforma.

Figura 6. Esquema aproximado de la circulación de la aeronave en la plataforma

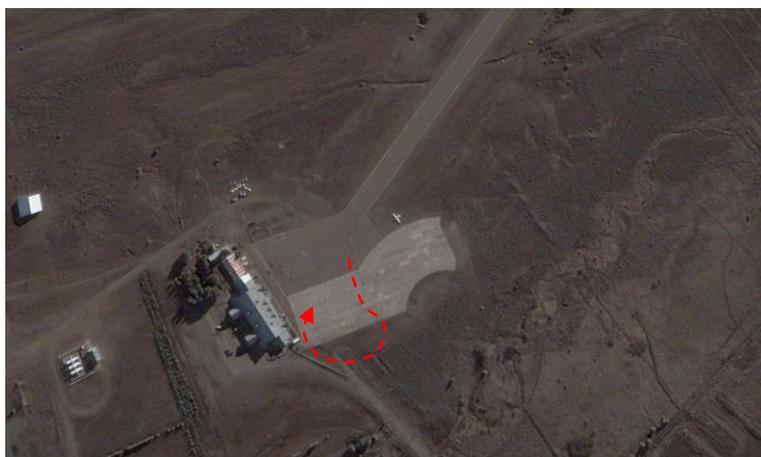
Figura 7. Imagen satelital que muestra la circulación que se realizaba para estacionar las aeronaves previa a la demarcación

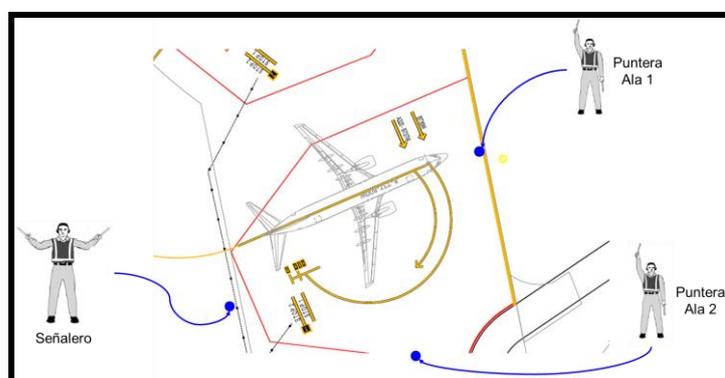
Figura 8. Posición inicial de los señaleros al momento de ingreso de la aeronave a la posición de estacionamiento

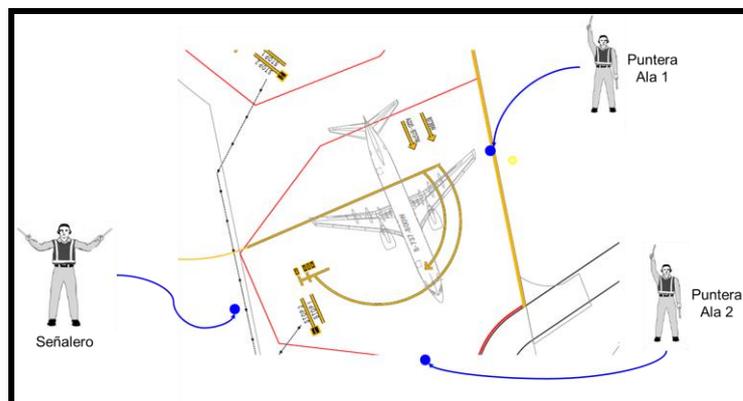
Figura 9. Posición en la que continuaron los señaleros y los guías de ala cuando la aeronave comenzó su giro

Como se esquematiza en la figura 9, el guía de puntera del ala número 1 dejó de estar en la línea de visión del señalero, dado que el fuselaje de la aeronave lo tapaba. Por lo tanto, toda señal debía ser repetida por el guía de puntera del ala número 2 para que el señalero se notificara de la misma.

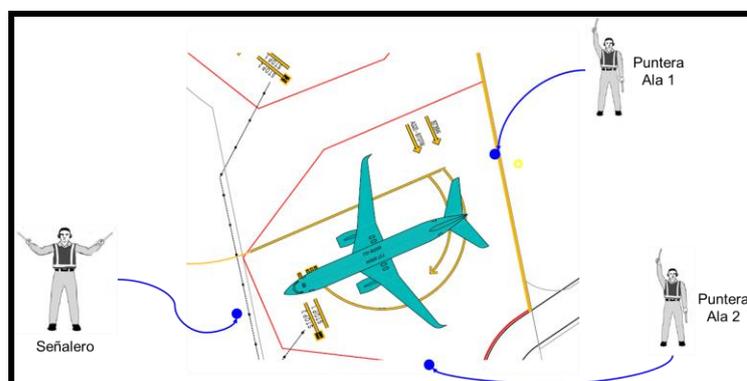
Figura 10. Posición final de estacionamiento de la aeronave

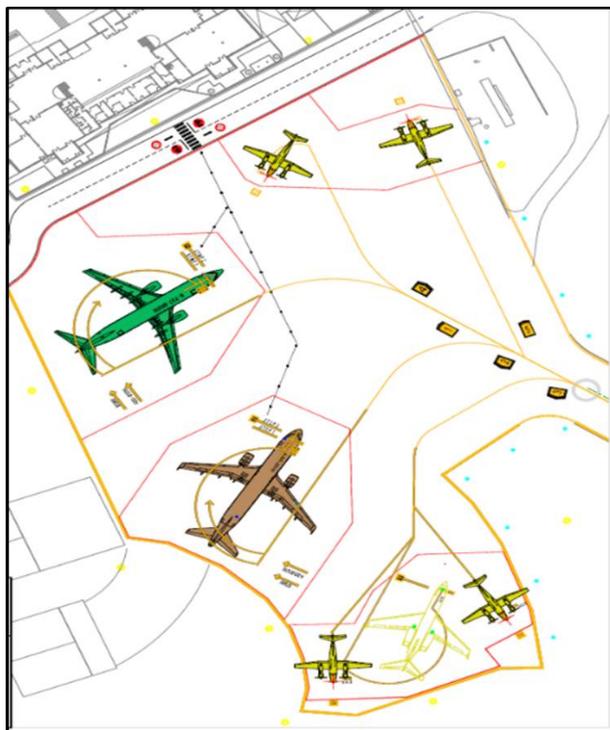
La inauguración formal del balizamiento y de la iluminación de la plataforma se concretó el 2 de julio de 2017, tres días antes de que se registrara el suceso que se investigó. Se tuvo acceso a una imagen del plano de pintado de la demarcación horizontal de la plataforma, en la que se detallan las cinco posiciones y las dos posiciones alternativas que se encontraban identificadas como 3A y 3B (ver figura 12).

Figura 12. Esquema de las posiciones de estacionamiento en plataforma

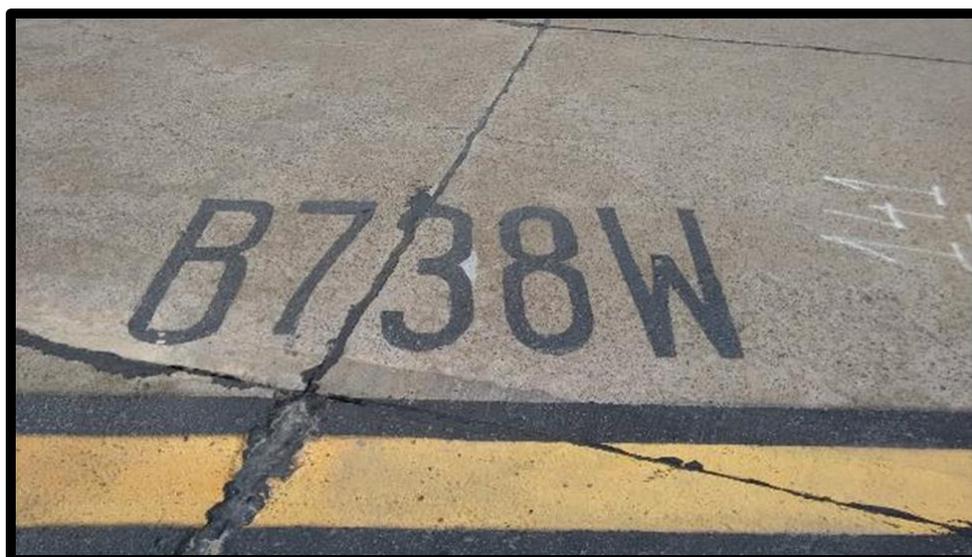
Asimismo, se observaron marcas en la pintura horizontal, la cual había sido colocada recientemente sobre la plataforma, aunque sin adecuarse a lo recomendado por la normativa vigente (figura 13 y 14), la información debe estar en letras amarillas sobre recuadro de fondo negro

Figura 13. Leyenda sobre la flecha indicadora de giro hacia la posición de estacionamiento

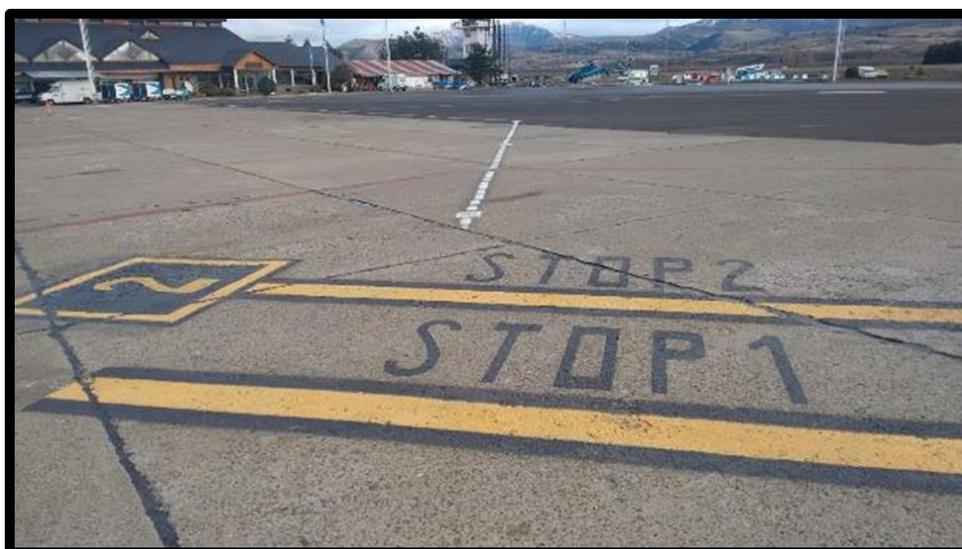
Figura 14. Leyenda de "stop" en la posición número 2, coincidente a la observada en la posición número 1
