Junta de Investigación de
Accidentes de Aviación Civil

Informe Final

MATRÍCULA: LV-OGF

Fecha: 03/06/2015

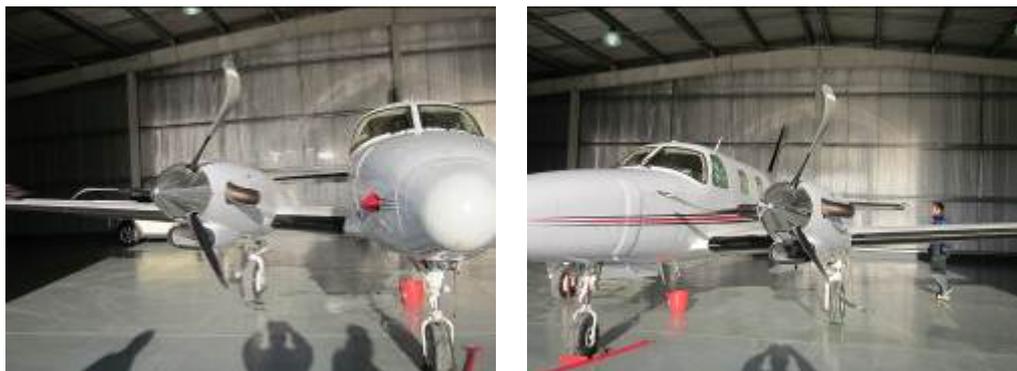
1.3.3 Hélices: dobladas en un ángulo de 45° aproximadamente, a 40 cm del extremo de cada una de las 3 palas de la hélice de cada motor.

Figura 2. Vista de la aeronave con los daños a las hélices

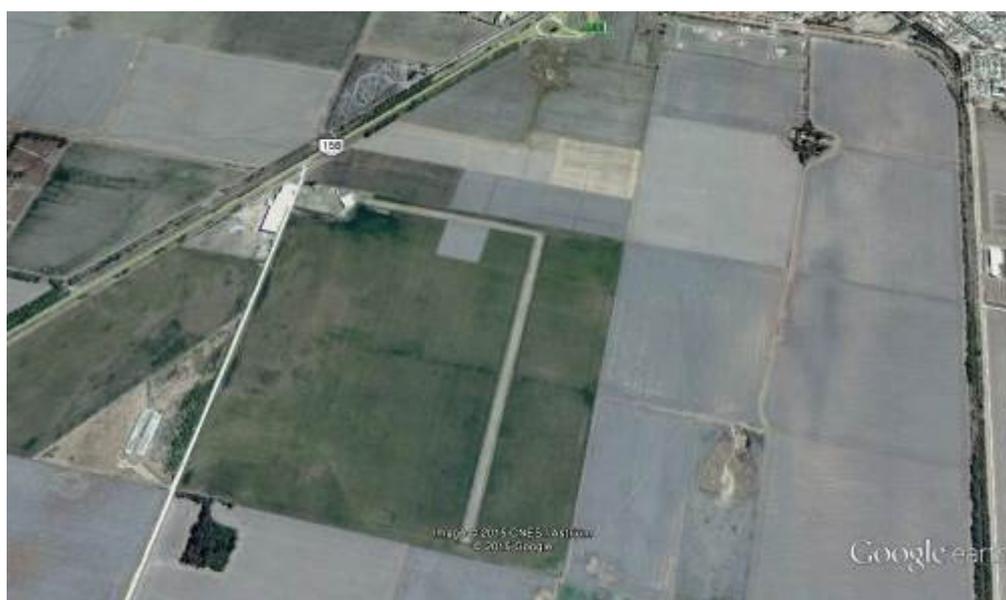
Figura 3. Vista aérea del LAD 2711

Posterior a la puesta en marcha, el piloto inició el rodaje a la cabecera 20 por la calle de rodaje prevista a tal efecto, que une el hangar con la pista 20 a un ángulo de 90 grados (ver la figura 3).

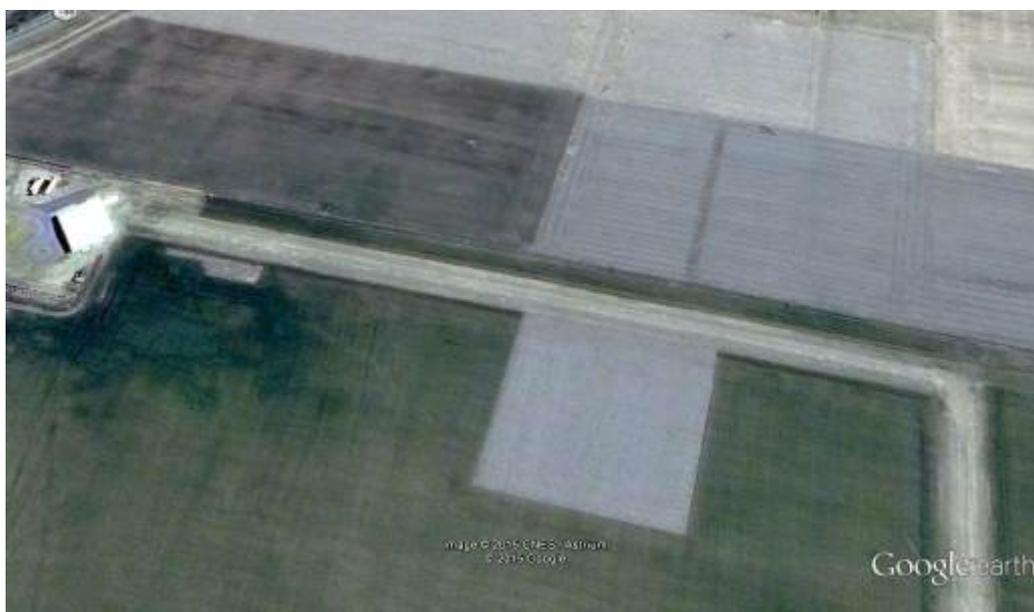
La pata del tren de aterrizaje de nariz se hundió en el terreno y las hélices impactaron contra la superficie.

La aeronave quedó detenida sobre la calle de rodaje inmediatamente antes del ingreso a la pista con un rumbo aproximado de 270°.

Figura 4. Ubicación aproximada del lugar de la excursión de la calle de rodaje

El propietario de la aeronave, que era también el propietario del LAD, informó a los investigadores que unos días antes del vuelo del incidente, una máquina agrícola había pasado sobre el LAD 2711, cruzando la calle de rodaje en la intersección con la pista 20 y dejando un surco o huella de profundidad importante.

Al recibir esta información, el propietario mandó a rellenar la zanja con tierra suelta.

El piloto de la aeronave involucrada en este incidente no tenía conocimiento de la reparación de la calle de rodaje, que resultó en la modificación del valor soporte en la intersección de la calle de rodaje con la pista por parte del propietario de la aeronave, ni información sobre la misma por parte del responsable del LAD. La reparación en cuestión había consistido en rellenar una zanja producida por una máquina agrícola pesada con tierra suelta, pero sin hacerla apisonar.

Sobre la calle de rodaje del LAD 2711 se había realizado un mantenimiento restaurativo, que resultó deficiente en mantener el valor soporte.

- *Elaborar un plan de capacitación básica para los responsables designados de LAD, para impartir conocimientos mínimos sobre pautas básicas esenciales de seguridad operacional que sean relevantes a sus responsabilidades. Estas pautas podrían estar contenidas en forma resumida en una cartilla que se entregue al responsable designado al momento de su designación y aprobación del LAD.*

- *Difundir el análisis y las conclusiones de este informe entre el personal de inspectores de la ANAC, propietarios y usuarios de lugares aptos denunciados (LAD), a efectos que se aprovechen las conclusiones del mismo con la finalidad de generar conductas de control y mantenimiento.*
