JIAAC | INVESTIGACIÓN PARA LA SEGURIDAD AÉREA

INFORME DE SEGURIDAD OPERACIONAL

Matrícula: LV-AYD

CAT.: RAMP – Falla en la lanza de remolque

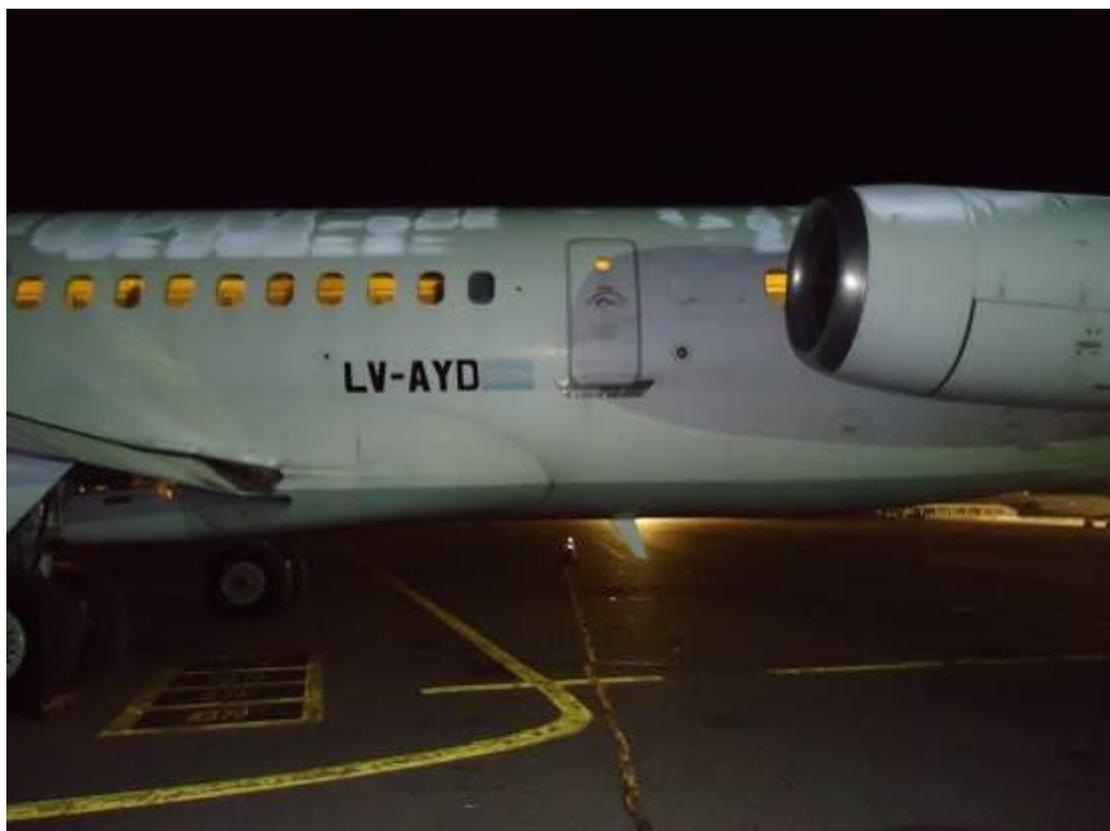
Fig. 1 – Vista de la aeronave en la plataforma de estacionamiento.

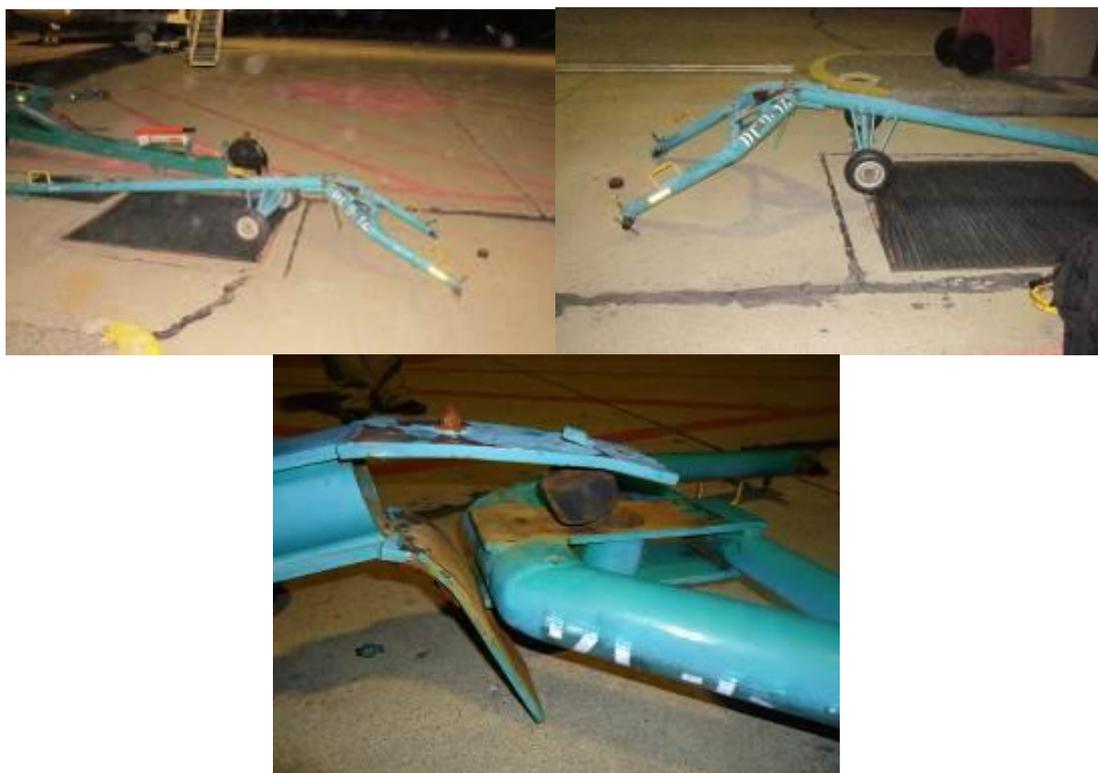
Lanza de remolque fracturada en la zona de la horquilla.

Fig. 2 – Barra de remolque que se utilizó en el LV-AYD dañada

Al colapsar la lanza utilizada para el remolque en retroceso, esta golpeó las puertas del alojamiento del tren de nariz.

Los daños leves sufridos por las tapas de tren de nariz fueron producidos por la lanza de remolque al colapsar.

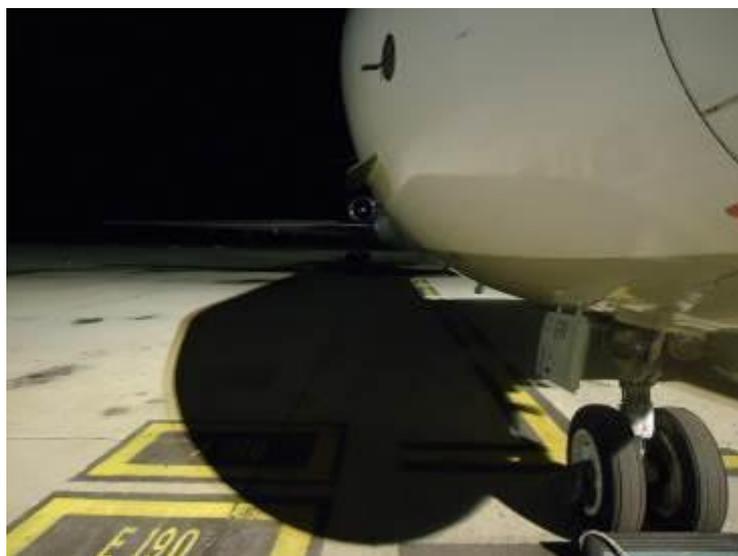
Fig. 3 – la aeronave en posición, donde se puede observar la iluminación del lugar.

También es necesario hacer referencia al contexto en el que pasó dicho evento, horario nocturno, iluminación artificial, sombra proyectada por el plano de la aeronave sobre el tren principal de aterrizaje, posición donde es colocada la calza y el color de la misma (negra). Todos estos elementos sumados crearon el escenario propicio para la omisión del retiro de la calza.

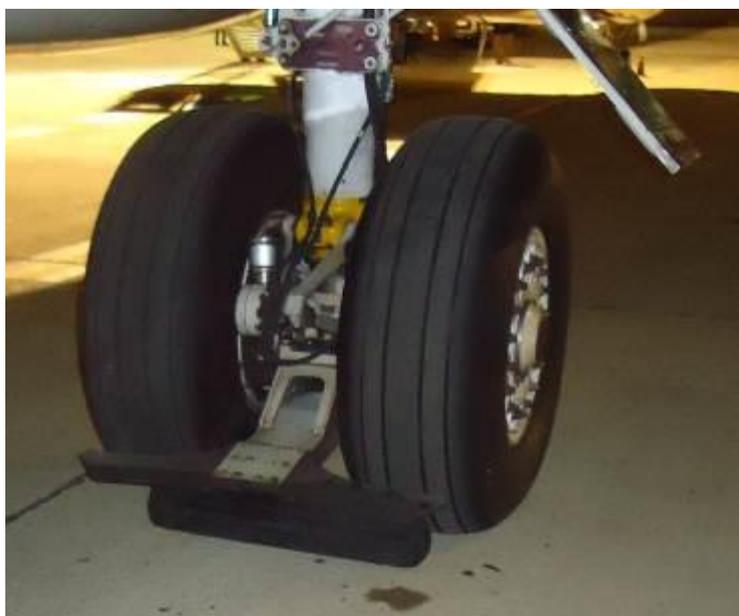
Se controló el estado y condición de las calzas de ruedas, carentes de bandas de material reflectante de luz, documentándose los mismos mediante fotografías.

Fig. 4 – Vista de la calza

Ahora bien, esta omisión puede explicarse desde un enfoque más amplio al comprobarse que dicho elemento, la calza, no poseía una banda refractaria (la regulación no lo exige) que podría haber llamado la atención o ser percibida por personal que está a cargo de retirar y verificar que la misma sea quitada, previo al movimiento de la aeronave.

La calza no contaba con una banda refractaria, la cual no es exigida por la reglamentación.

En vista de la carencia de defensas documentales y tecnologías relacionadas con la mejora de la visualización de las calzas de frenado, se recomienda:
