# JIAAC | INVESTIGACIÓN PARA LA SEGURIDAD AÉREA

## INFORME DE SEGURIDAD OPERACIONAL

*Matrícula: LV-LSB*

**AERONAVE:** Piper PA-31-350

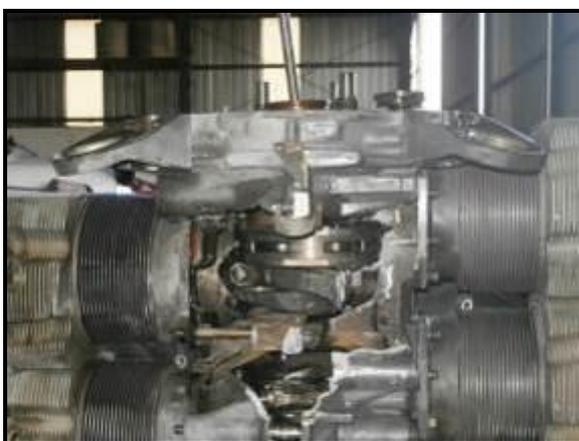
Durante la inspección se procedió a la apertura de los capots del motor derecho. Se observó que la parte superior se encontraba dañada. Asimismo, se encontró que el cárter superior estaba colapsado en la zona próxima a la boca de carga de aceite.

Fig. 2: Vista del cárter superior del motor derecho.

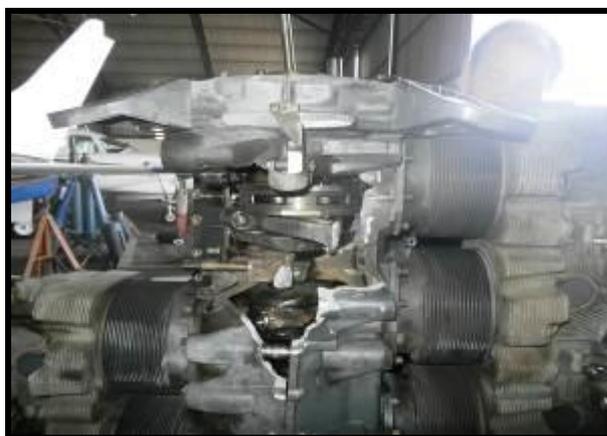
Se encontró que la biela del cilindro N° 5 estaba deformada y presentaba una rotura en la zona de toma del perno de pistón. Asimismo, tanto el cárter superior como el inferior del motor exhibieron fracturas en la zona del cilindro citado anteriormente y, además, el depósito de aceite y la placa rompeolas estaban agujereados.

Fig. 3: Rotura producida por la biela del cilindro N° 5.

No se pudo comprobar fehacientemente la causa de la rotura de la biela N° 5, que llevo a la detención del motor

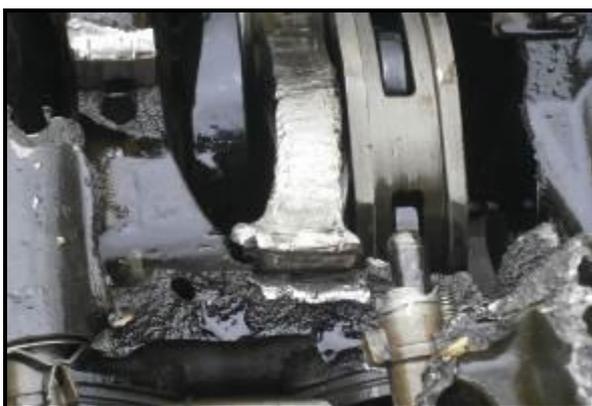
Fig. 4: Vista del cárter superior del motor derecho.

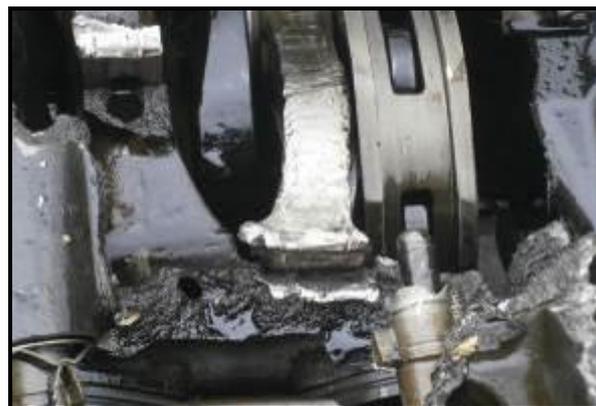
Se observaron daños en el pistón y biela del cilindro N° 6 debido a golpes, presuntamente al romperse la biela del cilindro N° 5.

Fig. 5: Rotura producida por la biela del cilindro N° 6 (biela rota en el ojo y doblada).

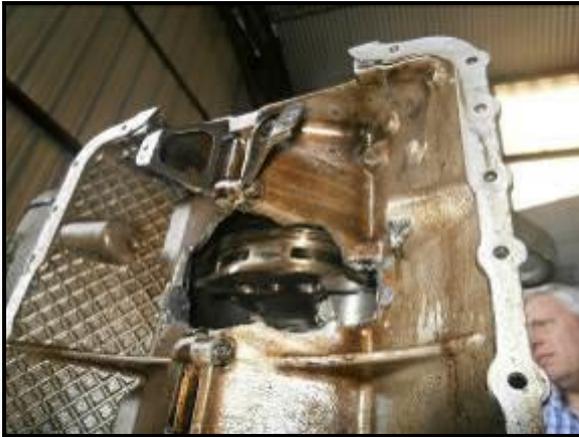
Fig. 6: Vista interna del cárter.

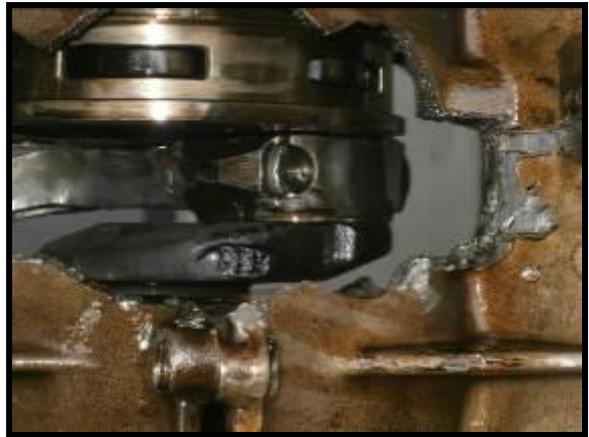
Fig. 7: Vista externa del motor derecho.

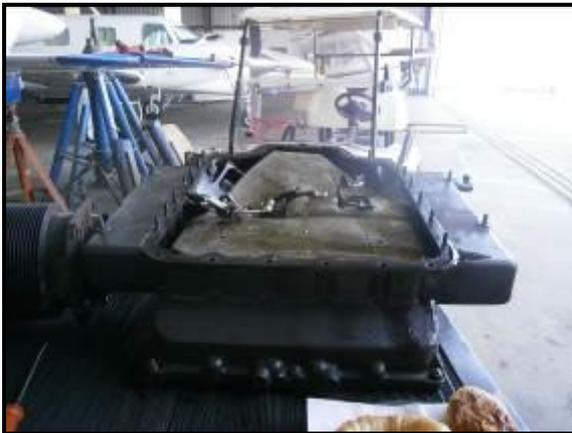
Fig. 8: Vista del depósito de aceite.

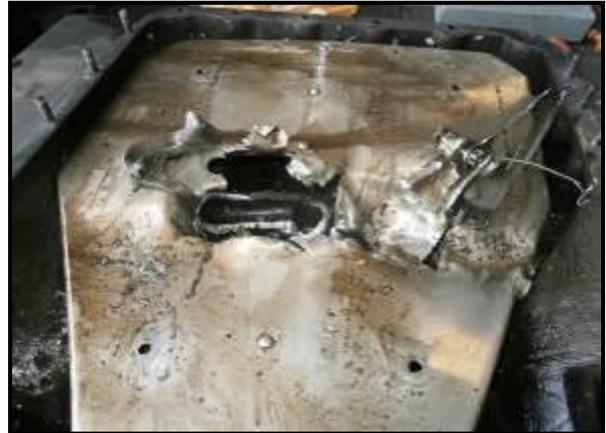
Fig. 9: Chapa con roturas del depósito de aceite que fueron agujereadas por la biela.
