# JIAAC | INVESTIGACIÓN PARA LA SEGURIDAD AÉREA

## INFORME DE SEGURIDAD OPERACIONAL

**Matrícula: LV-IEG**

**AERONAVE:** Piper PA-25

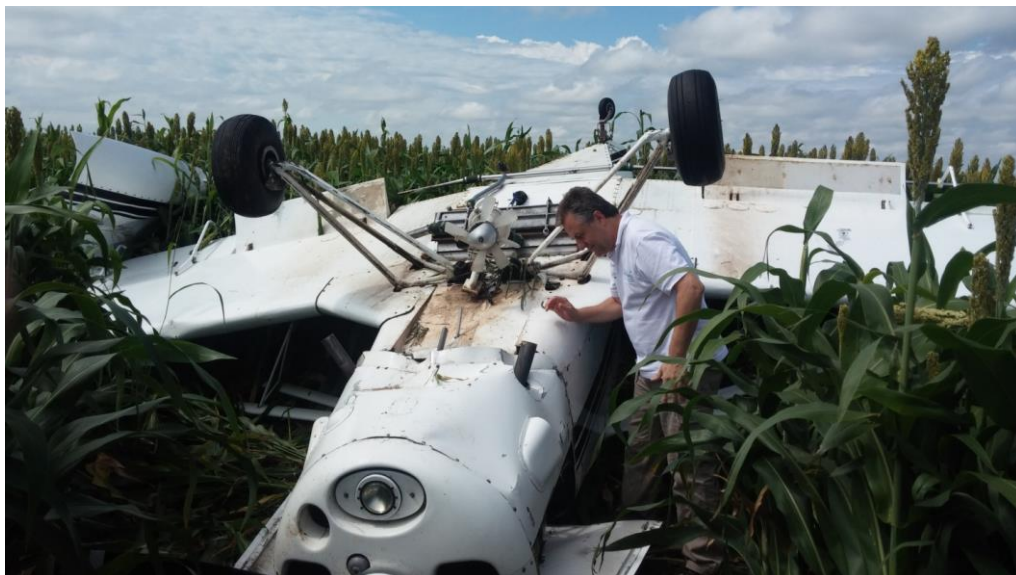
perimetral y un poste. Producto del impacto, cortó 6 de los 7 alambres y capotó en el lote vecino.

Figura 1. Imagen de la aeronave accidentada

impacto del ala izquierda con un poste fijo al suelo de un alambrado separador de lotes. El impacto contra ese obstáculo y las plantas de sorgo presentes en el terreno, que medían aproximadamente 2 metros de altura, provocaron que la aeronave capotara y quedara en posición invertida. No se pudo determinar el punto del primer toque en el terreno. La aeronave quedó detenida a aproximadamente 16 metros del alambrado.

No hubo dispersión de restos. Los daños más importantes se produjeron en el ala izquierda (aproximadamente a 2 metros de su extremo), en los carenados de motor, y en el cono de la hélice (presentaron deformaciones).

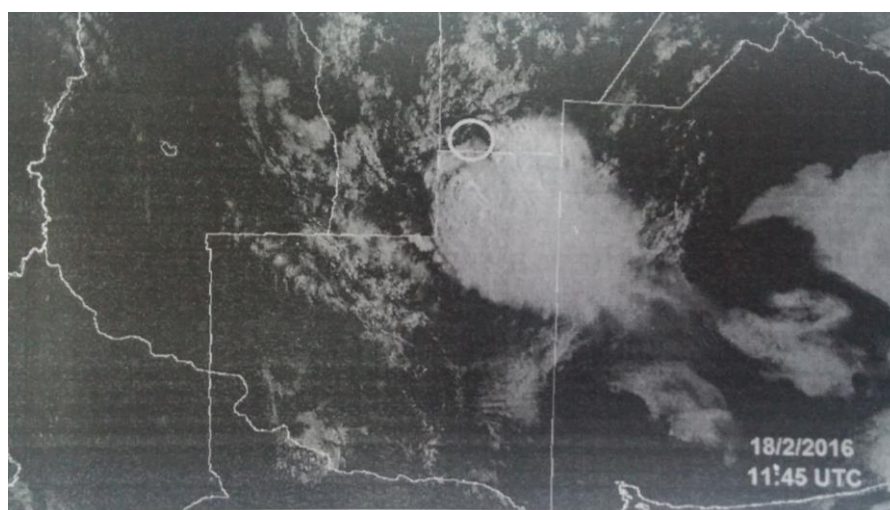
El informe del Servicio Meteorológico Nacional determinó que las imágenes, a la hora del accidente, indicaban la presencia de un sistema convectivo con topes nubosos por encima de los 15.000 metros de altura. Estos se extendían desde el Sur de la provincia de Córdoba hasta pocas millas al Norte de la ciudad de Santa Rosa, La Pampa.

Figura 2: lugar aproximado del accidente de acuerdo con la imagen satelital disponible más próxima al horario del accidente.

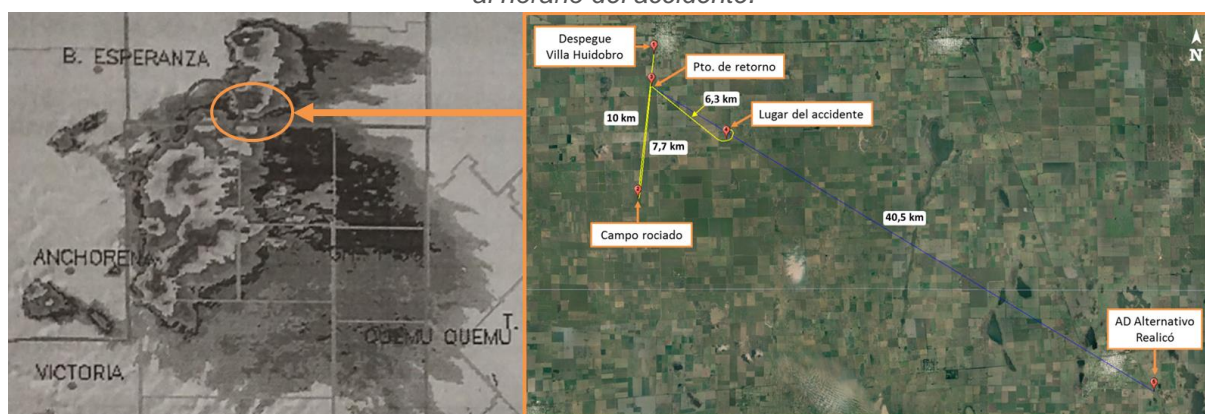
Figura 3: lugar aproximado del accidente de acuerdo con la imagen de radar disponible más próxima al horario del accidente.

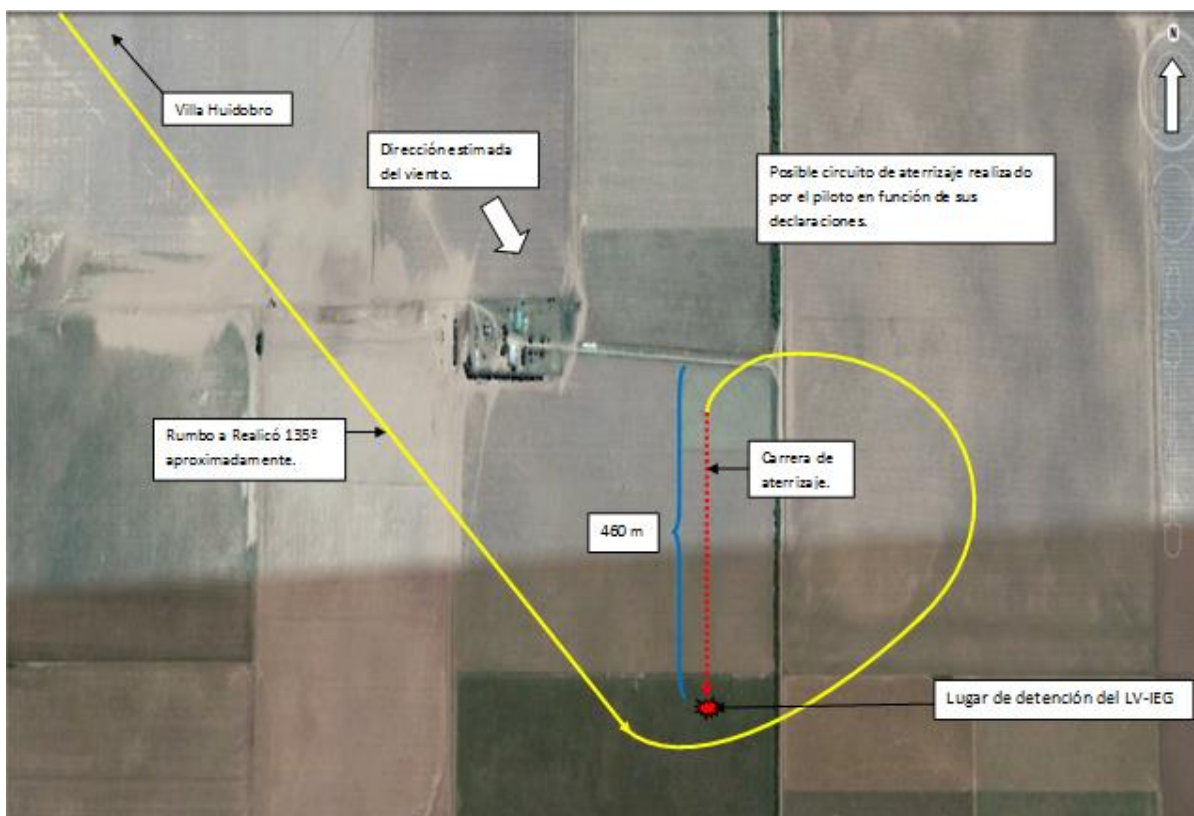
Figura4: Trayectoria aproximada de la aeronave durante el aterrizaje de emergencia.
