INFORME DE SEGURIDAD OPERACIONAL

Matrícula: LQ-CFI

CAT.: LOC-I – Pérdida de control en vuelo

AERONAVE: Eurocopter AS-350-B3

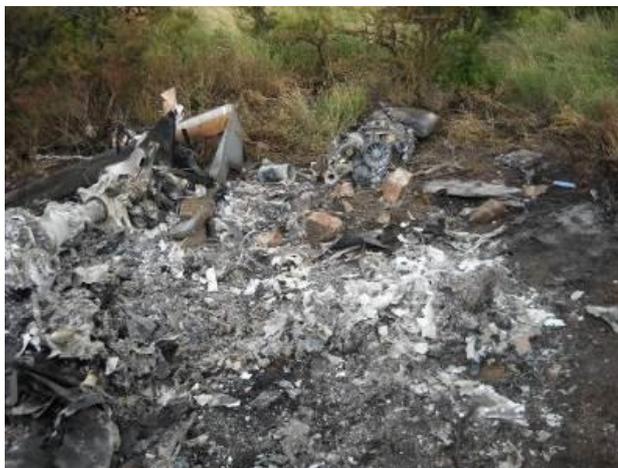
1.3.1 Célula: destruida.

1.3.2 Motor: destruido.

1.3.3 Rotor Principal: destruido.

1.3.4 Palas rotor de cola: destruidas.

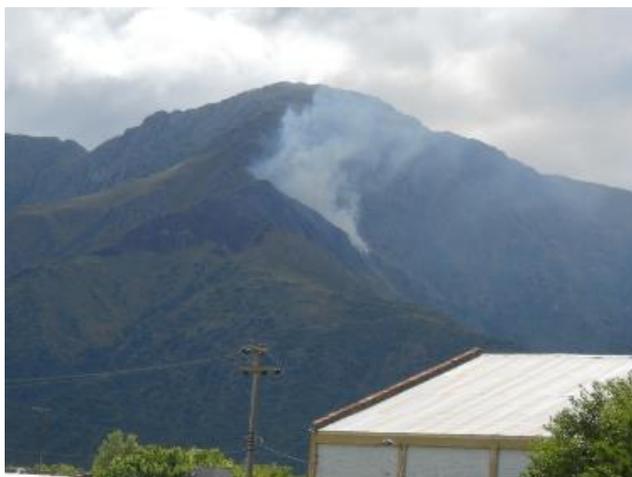
Incendio serrano originado en el lugar del accidente y propagado. Debieron sofocar el incendio bomberos de la zona y aviones hidrantes.

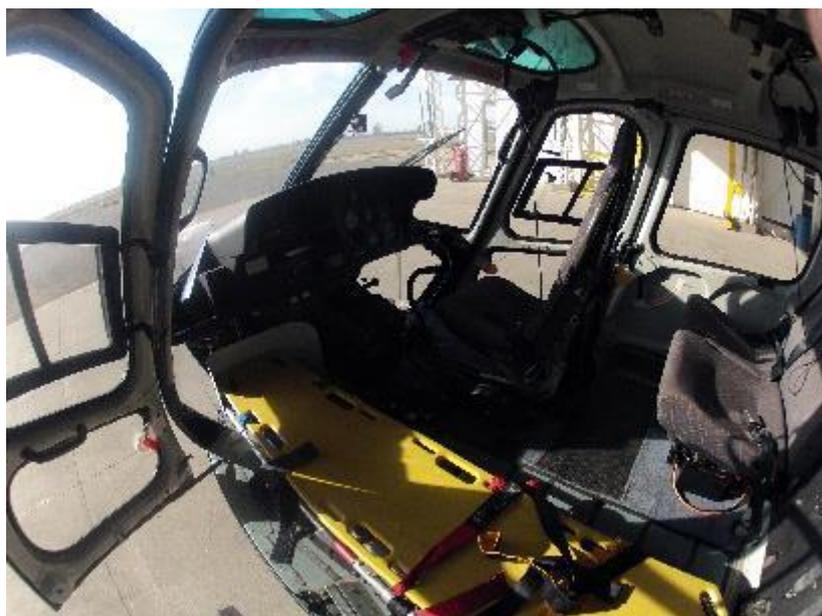
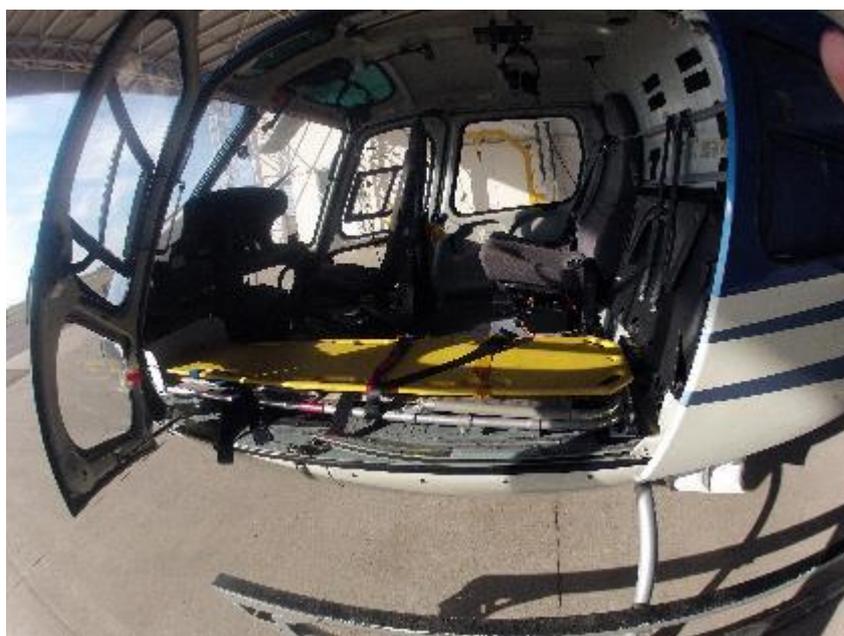
Para el transporte del accidentado se había previsto una tabla larga de raquis, similar a la que posee la aeronave en su configuración de aero evacuación interior (en el puesto copiloto/pasajero).

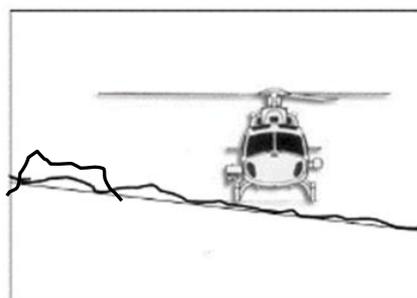
- La aeronave con rumbo 355° se encontraba apoyada sobre el esquí derecho muy próximo a una superficie rocosa puntual ascendente de 30° , estabilizada y bajo control del piloto manteniéndola nivelada. La pendiente en general del terreno, donde estaba parcialmente posada, superaba los 8° .

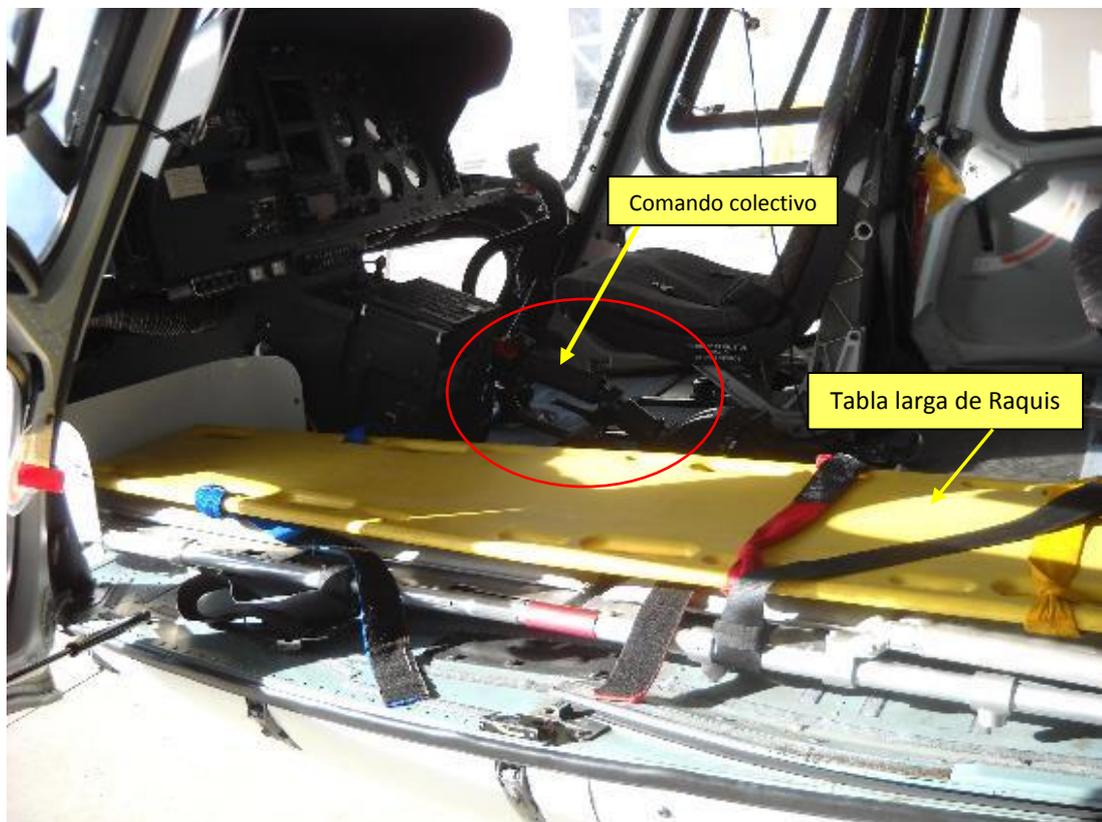
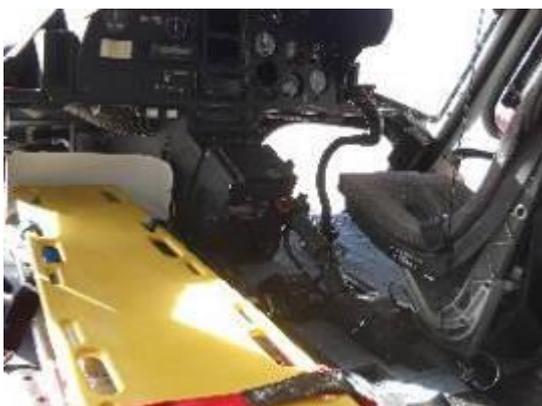
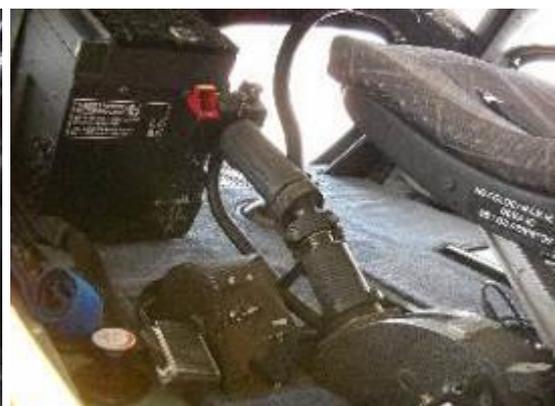
Inadvertidamente, durante la ejecución del procedimiento de carga, la tabla larga de raquis impactó contra la mano izquierda del piloto que accionaba el comando del paso colectivo (provee el control de la sustentación del helicóptero), provocándole un movimiento a este comando que originó una disminución de la sustentación (descenso), un retroceso y desestabilización de la aeronave.

El piloto había asegurado la estabilidad del helicóptero. Dicha condición, fue afectada por el impacto de la tabla larga de raquis en su mano izquierda, la que operaba el comando colectivo. Esto fue debido a que la aeronave no disponía de una protección física de dicho comando que impidiera contactos, golpes u obstrucción con elementos que pudiesen desplazarse dentro de la cabina. Esta protección existe actualmente en algunos helicópteros.

La aeronave no disponía de una protección física en el comando colectivo que impida contactos, golpes u obstrucción de los elementos que puedan desplazarse dentro de la cabina.
