INFORME DE SEGURIDAD OPERACIONAL

Matrícula: LV-OND

CAT.: ARC – Contacto anormal con el terreno en el aterrizaje

AERONAVE: Cessna 152 II

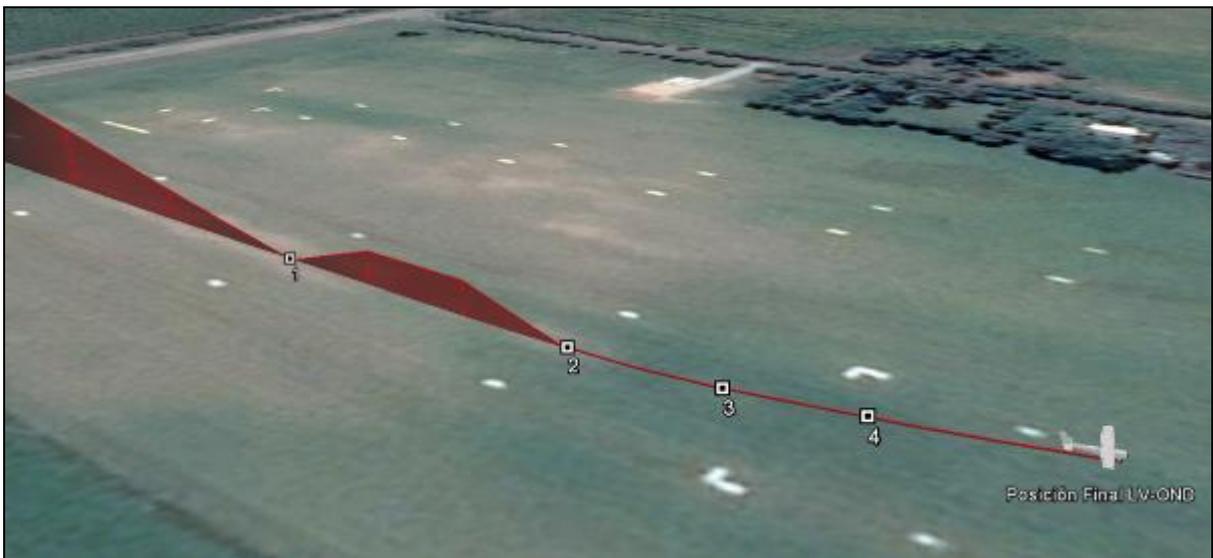
Figura 3. Trayectoria y secuencia de eventos de la aeronave en pista

Luego del contacto anormal en el aterrizaje en la pista 16 (punto 1) se produjo el rebote de la aeronave. Aproximadamente 50 metros más adelante esta volvió a tocar por segunda vez, provocando el colapso del tren de nariz (punto 2) y el posterior impacto de la hélice contra el terreno (punto 3). Finalmente ocurrió la rotura del tren de nariz y el posterior impacto de la puntera del plano derecho con la pista (punto 4).

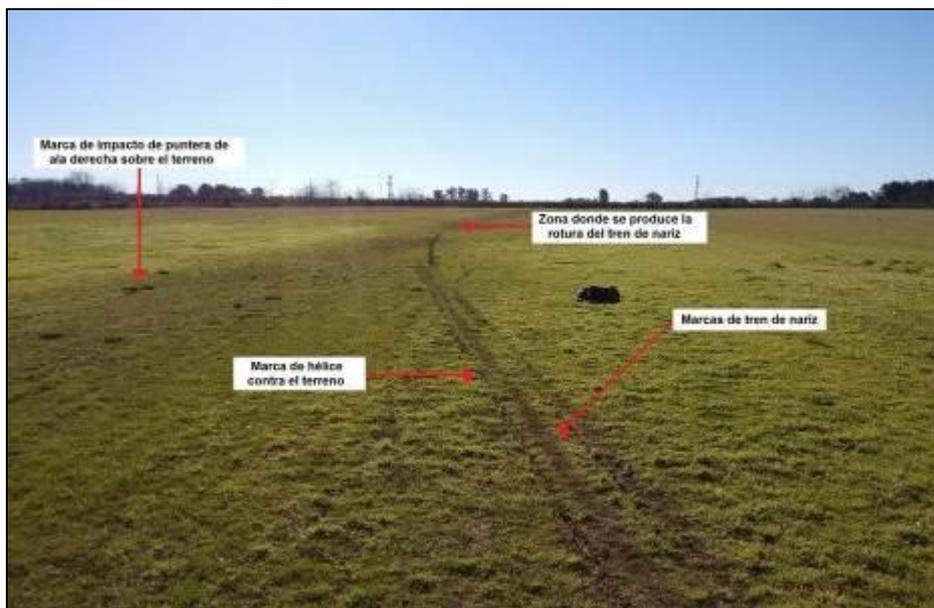
Figura 4. Improntas dejadas por la aeronave sobre la pista. Vista desde la posición final de la misma

La aeronave finalizó el recorrido a 110 metros del sitio en el que ocurrió el toque inicial, sobre el margen izquierdo de la pista. No hubo dispersión de restos, pero sí improntas dejadas sobre el terreno.

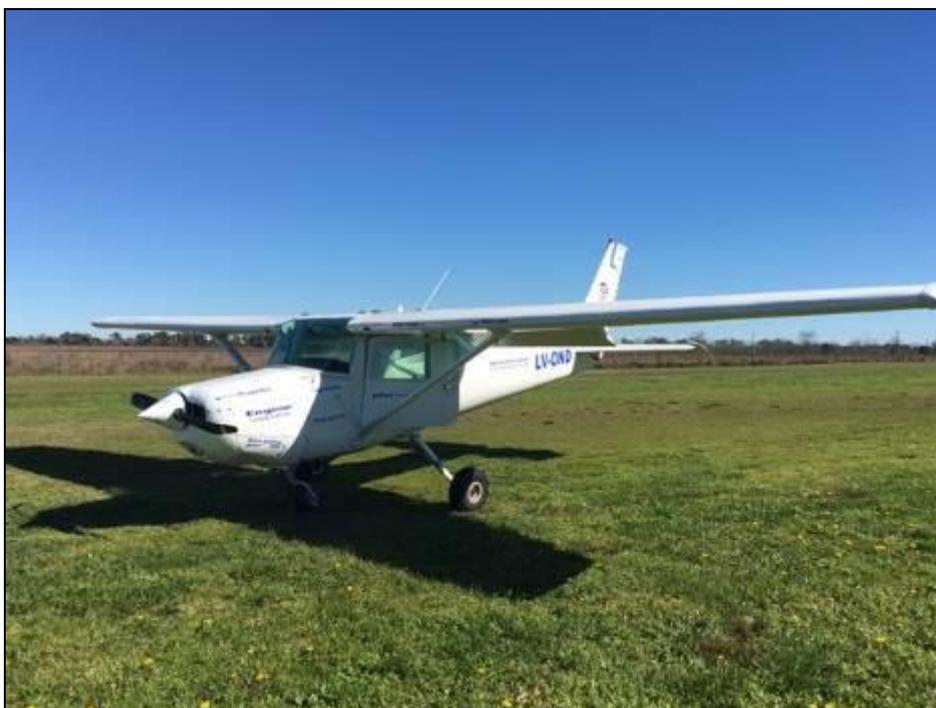
Figura 5. Posición final de la aeronave accidentada

En las fotos facilitadas por un testigo (figuras 5 y 6) –tomadas antes de remover la aeronave del lugar del suceso– se puede observar que la aeronave estaba realizando el aterrizaje con los flaps extendidos (20 grados de flaps, según la

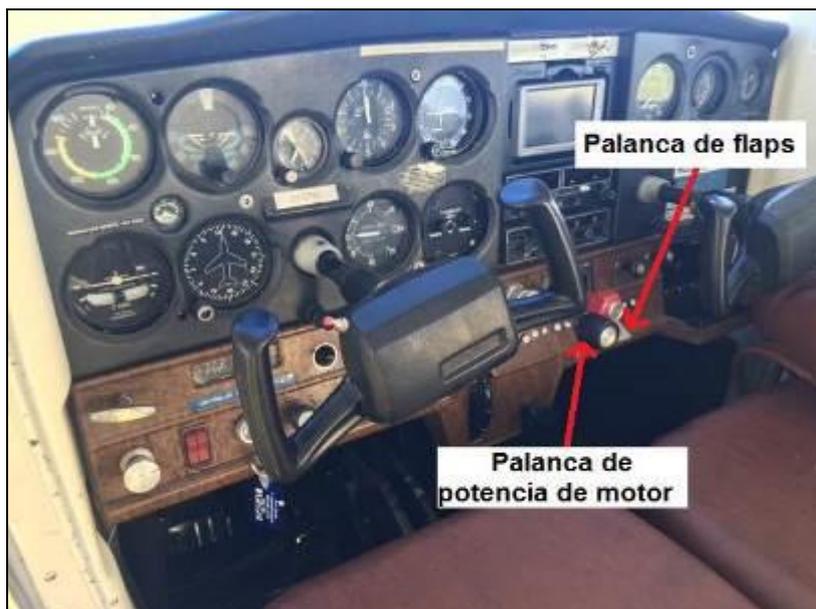
Figura 6. Posición de los comandos de la aeronave accidentada

Se encontró que la palanca de potencia del motor estaba en posición de potencia reducida, lo que se condice con los daños observados en las palas de la hélice y en las improntas dejadas en el terreno, las cuales sugieren un impacto con el motor encendido y a bajas RPM (ver figuras 6 y 7).

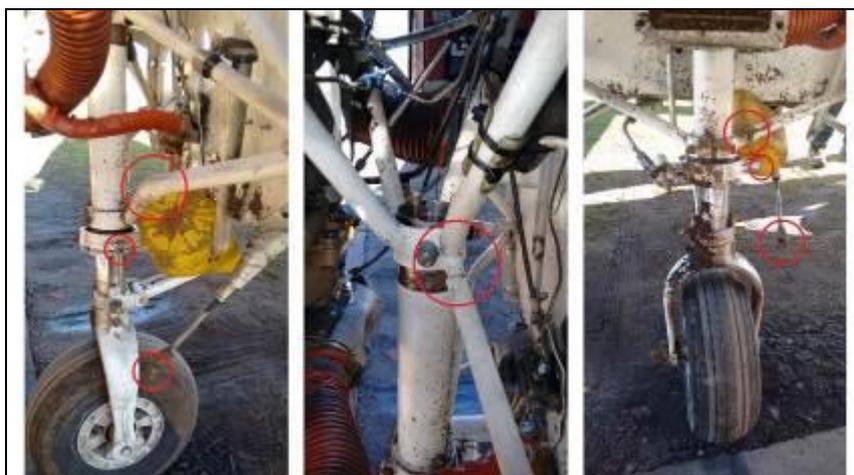
Figura 8. Rotura y deformaciones en los montantes del tren de nariz producidos por el impacto

La rotura de los montantes del tren de nariz se debió al impacto brusco con la pista, lo que se infiere a partir de las improntas encontradas en el terreno y de las deformaciones halladas en la estructura del tren. No se observaron signos de corrosión y/o fatiga del material.

Luego del contacto con el terreno el piloto intentó aterrizar con el propósito de recuperar el rebote de la aeronave. En tal circunstancia es probable que el comando de profundidad haya sido aliviado, accionado hacia adelante, lo que hizo que la aeronave adoptase una actitud de nariz abajo. Esto, a su vez, llevó al toque de la rueda de nariz y luego del tren principal. El impacto se concentró en el tren de nariz y produjo la ruptura de los soportes estructurales que fijaban el mismo al fuselaje.
