# JIAAC | INVESTIGACIÓN PARA LA SEGURIDAD AÉREA

## INFORME DE SEGURIDAD

*Matrícula: LV-MXV*

**AERONAVE:** Piper PA-38-112

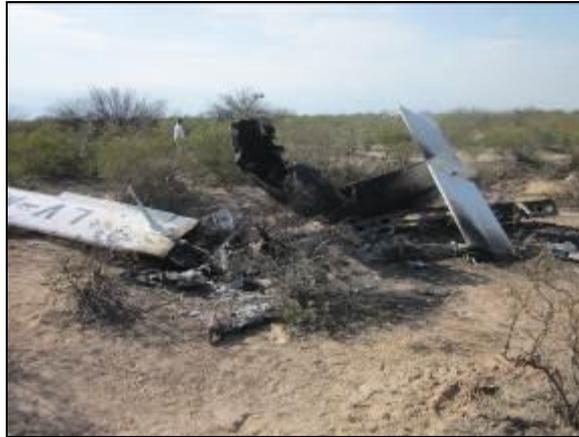
La aeronave hizo contacto con el terreno con rumbo 020°. Luego del impacto recorrió 26 m, el tren de nariz golpeó en una zanja, y la aeronave se detuvo 16 m más adelante. Posteriormente se inició fuego desde la parte inferior del motor.

Figura 2. Restos de la aeronave luego del incendio.

Una vez detenida la aeronave, se inició un incendio en la parte inferior del motor que destruyó el fuselaje. El instructor intentó extinguir el fuego desde el exterior, pero no lo logró debido a la magnitud del mismo y a su rápida propagación.

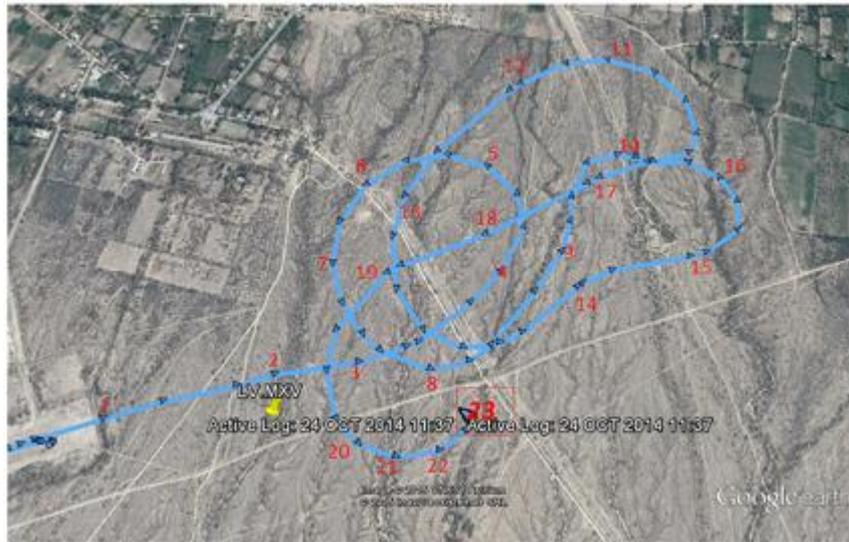
Con estos datos, se reconstruyó la trayectoria del sobrevuelo de la aeronave sobre el terreno como se indica en la figura 3.

Figura 3. Trayectoria de la aeronave en el intento de ganar altura

La aeronave continuó su vuelo en las condiciones mencionadas durante tres virajes completos, cada uno con un diámetro aproximado de 600 m. Los virajes tenían por objeto ganar altura y evitar obstáculos tanto naturales como culturales, incluyendo la ciudad de Andalgalá. Los virajes se realizaron con una inclinación de la aeronave de entre 10° y 15°.

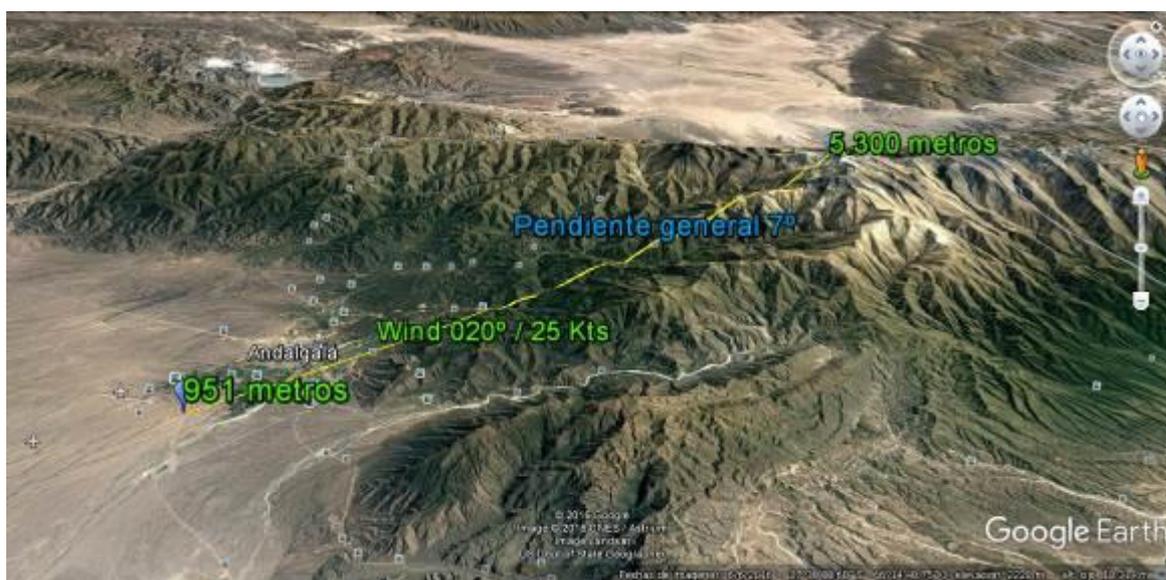
Teniendo en cuenta que en la zona prevalecía viento de montaña con una velocidad cercana a los 25 kt, la orientación del viento, y la pendiente del terreno (que en esa zona oscila desde los 5300 metros hasta 910 metros de altura), se proyectó que la

pendiente del flujo de aire sobre las laderas de la zona montañosa cercana al Aeródromo de Andalgalá era de aproximadamente 7 grados. Al desplazarse hacia sotavento (es decir, hacia el lado de la montaña protegido u opuesto al lado del que soplaban el viento), las irregularidades orográficas pudieron generar turbulencia y rotores. Los cálculos efectuados por la investigación sugieren una componente del viento descendente equivalente a 295 pies/min (ver figura 4).

Figura 4. Flujo del viento en la zona del accidente
