Junta de Investigación de  
Accidentes de Aviación Civil

# Informe Final

**MATRÍCULA: LV-GRV**

**ACCIDENTE OCURRIDO EN:** Aeródromo San Juan, Pocito, provincia de San Juan.

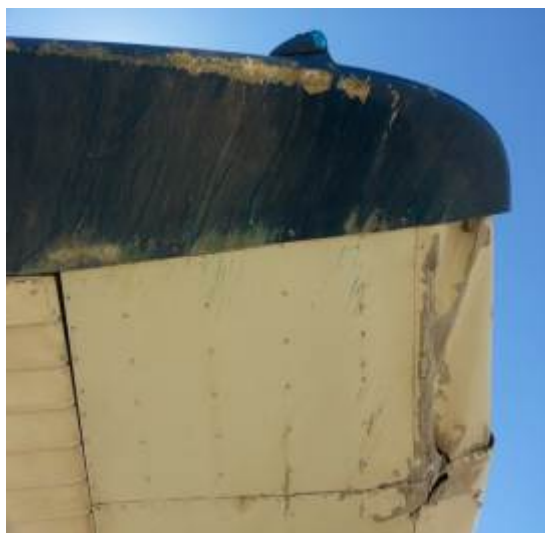
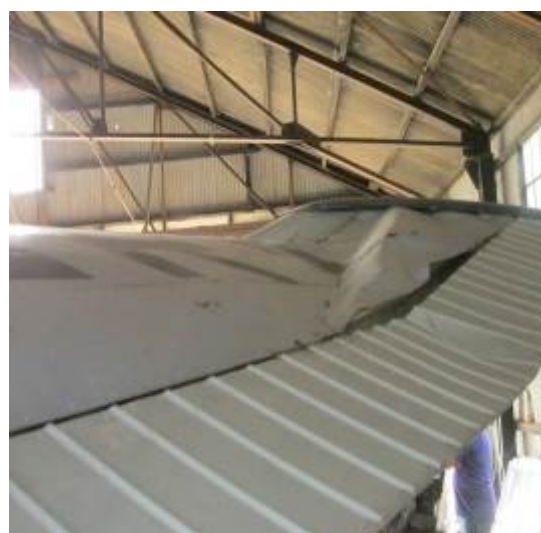
**1.3.1 Célula:** Resultó con su extremo del semiplano derecho con deformaciones, ralladuras y roturas, especialmente en el recubrimiento del intradós. El alerón derecho acompaña citada deformación plástica. Puntera del estabilizador horizontal

derecho con deformaciones y tren de aterrizaje de cola con daños en el mecanismo de guiado.

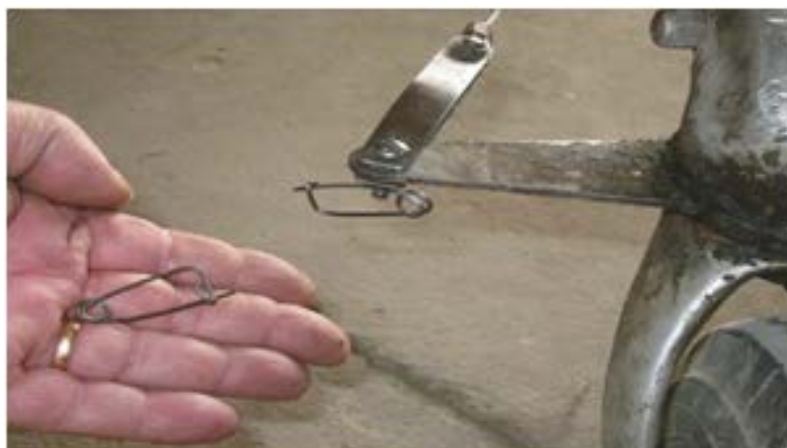
En el hangar donde se encontraba la aeronave se observ6 la rueda de cola sin control de guiado al tener desconectado el cable de comando derecho con el brazo del mecanismo, debido a la ausencia del elemento de uni6n.

Al recorrer la pista se encontr6 un seguro de alambre tipo broche, cerrado el mismo, usado como traba en el tornillo de uni6n cable-brazo del guiado de la rueda de cola.

Como elemento de uni6n del cable comando izquierdo con el brazo de guiado de la rueda de cola, usaba un tornillo sin tuerca; y en el extremo roscado, un orificio para alojar el broche de seguridad a modo de cupilla.

Se recomienda controlar en el mantenimiento correctivo del guiado de la rueda de cola y el uso de elementos de acuerdo al Manual de Partes del fabricante. En tal sentido, se recomienda enfáticamente la no inclusión de partes o componentes “no aeronáuticos” a la aeronave, con el objetivo de mantener los estándares de calidad y confiabilidad técnica.

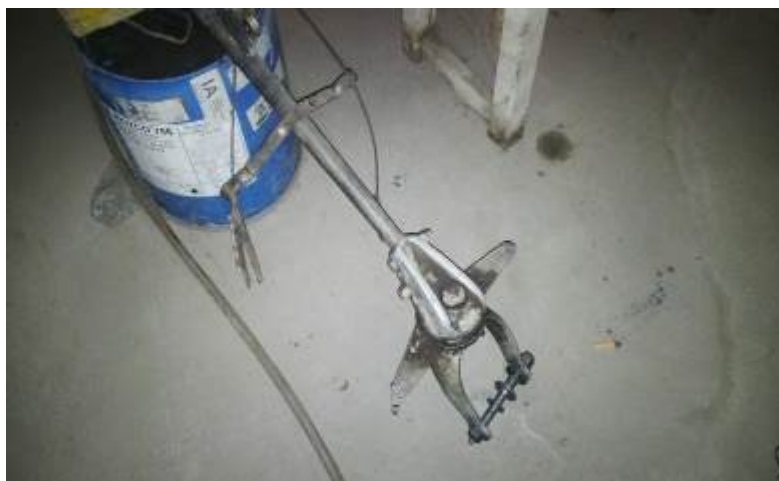
La aeronave poseía instalados componentes para el guiado de la rueda de cola, que fueron modificados (mantenimiento restaurativo) con elementos que no se corresponden con el diseño original.

También se observó un elemento agregado sobre el tubo soporte de la rueda de cola como guía (sin la protección necesaria) de los cables comando.

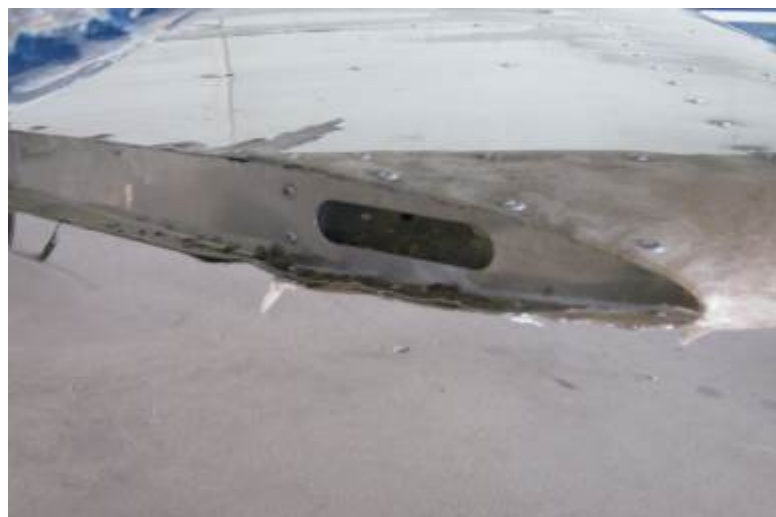
En la puntera del estabilizador horizontal derecho se observó el uso de remaches tipo “Pop” no aeronáuticos.

Uso de remaches no aeronáuticos e inclusión de elementos extraños en la aeronave

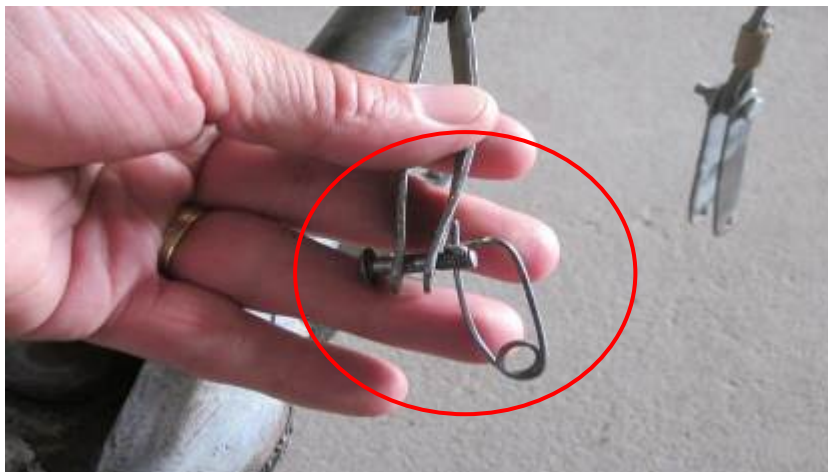
De acuerdo a la investigación realizada sobre la aeronave, puede afirmarse que la unión del cable de comando con el brazo de guiado de la rueda de cola de la aeronave ha sido modificada. Se aplicó como elemento de unión, entre otros, un tornillo sin tuerca ni arandela, y en el extremo roscado, un orificio donde se insertaba un broche de seguridad a modo de cupilla. Tal modificación y los elementos utilizados para la misma, no corresponden con el Manual de partes original de la aeronave.

En el tubo soporte de la rueda de cola se incorporó un soporte transversal con un ojo en cada extremo (sin la protección necesaria) que hacía de guía del cable que comanda el control de la rueda.
