# JIAAC | INVESTIGACIÓN PARA LA SEGURIDAD AÉREA

## INFORME DE SEGURIDAD OPERACIONAL

*Matrícula: LV-CEF*

**AERONAVE:** Piper PA-36-375

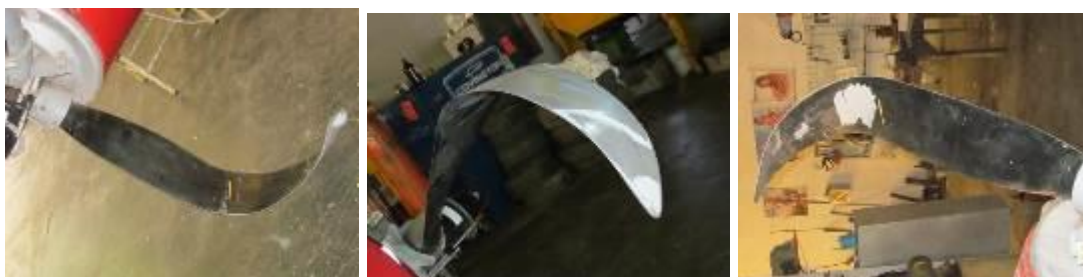
**1.3.1 Célula:** desprendimiento de la pata derecha del tren de aterrizaje. Rotura del carenado del fuselaje inferior en la zona de unión del ala derecha con el fuselaje. Deformación del recubrimiento del ala derecha (arrugas en el extradós e intradós). Rotura y desprendimiento del sistema de fumigación.

**1.3.3 Hélice:** deformación de las tres palas de la hélice a partir de aproximadamente el 50% de su envergadura hacia la puntera, con una muy leve torsión respecto de su eje longitudinal.

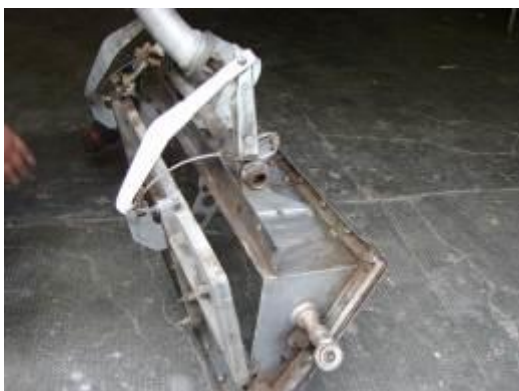
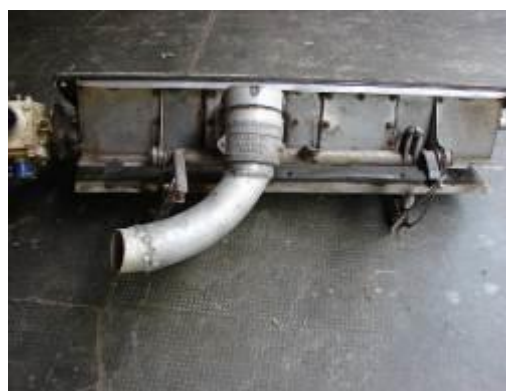
Mediante la inspección visual efectuada en el taller, se pudo determinar que la compuerta de vaciado rápido de la tolva estaba abierta y su varillaje, retorcido. De la observación de las marcas dejadas en el terreno, se concluyó que el producto fue expulsado unos 15 metros posteriores al toque de la aeronave sobre el campo y se evacuó en su totalidad en unos 140 metros. No se pudo determinar si la tapa de evacuación del producto (tapa de evacuación de la tolva) se destrabó por acción del piloto o por el mismo movimiento de la aeronave sobre el campo no preparado, ya que la misma sufrió deformaciones durante el impacto contra el terreno.
