INFORME DE SEGURIDAD OPERACIONAL

Matrícula: LV-ZEB

CAT.: RE – Excursión de pista

AERONAVE: Fairchild M7 Metro SA226TC

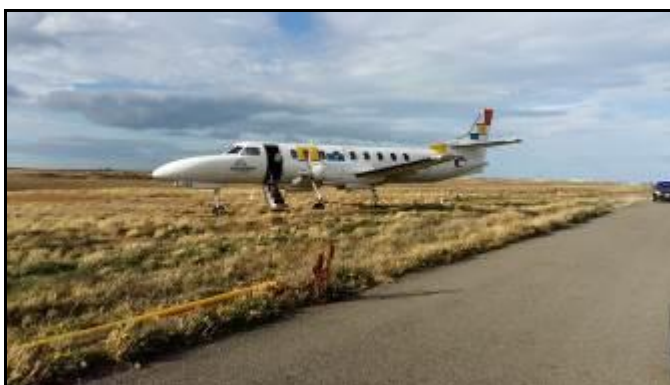
Como consecuencia de la excursión de pista la aeronave quedó detenida a tres metros del borde de la misma debido al choque con un montículo de tierra. Los ocupantes de la aeronave no tuvieron lesiones.

Fig. 1: Vista de la aeronave detenida luego de la excursión de pista

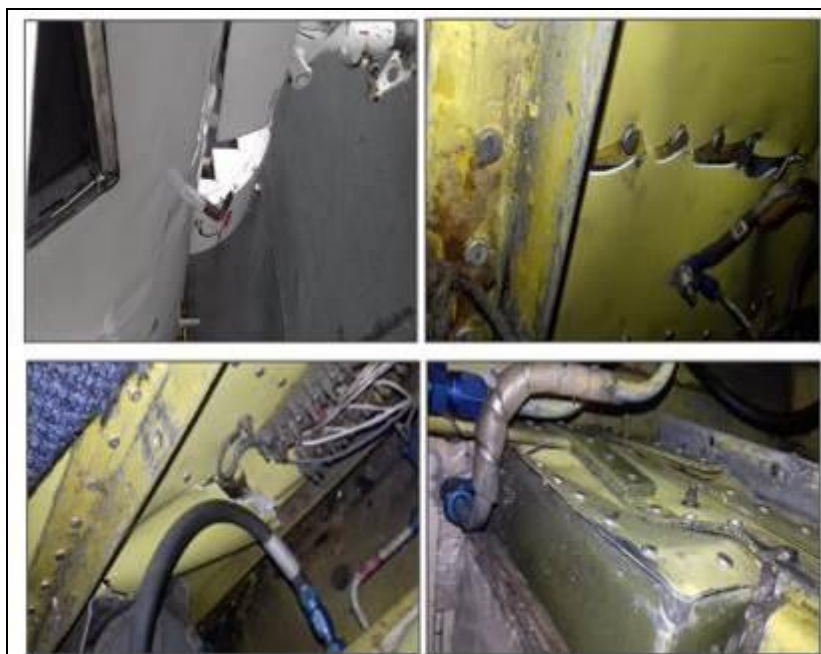
El taller realizó una inspección y observó que el cajón de tren de nariz había sufrido deformaciones importantes con desplazamiento longitudinal hacia atrás, además del desgarro de paneles laterales del cajón de tren de aterrizaje.

1.3.1 Célula: la aeronave sufrió daños estructurales de importancia, que incluyeron la deformación del cajón de tren de nariz con desplazamiento longitudinal hacia atrás de la pata de tren de nariz y el desgarro de los paneles laterales del cajón de tren de aterrizaje.

Fig. 2: Detalles de daños en sector del tren de nariz

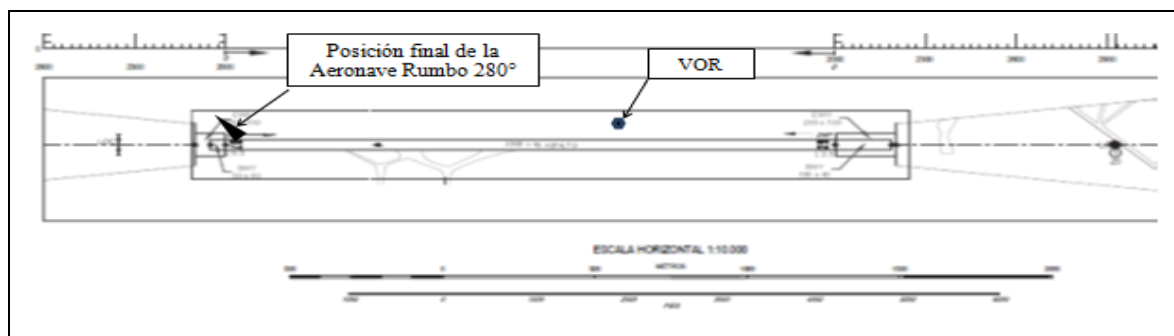
Fig.4: Esquema de la posición final en la que se detuvo la aeronave al salir de pista

Al aproximarse al final de la pista sin poder detener la aeronave, el copiloto decidió sacar al avión de la misma lateralmente, para evitar la colisión con las antenas del sistema de aproximación por instrumentos (*Instrument Landing System*, ILS) y también detener ambos motores. La aeronave quedó a tres metros del margen derecho de la zona de parada con rumbo 280°.

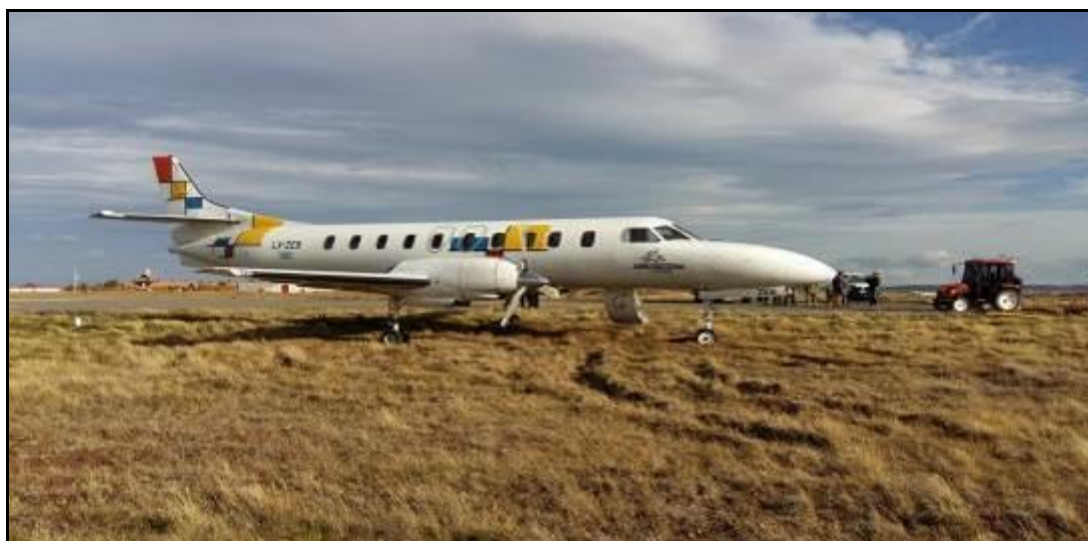
En la trayectoria de la excursión de pista 25, la aeronave colisionó con un montículo de tierra y posteriormente se detuvo a tres metros, afuera del margen derecho de la zona de parada, con rumbo aproximado 280°. Debido al choque con el montículo se produjeron daños estructurales de importancia en el cajón del tren de nariz.

Fig. 5: Vista de la aeronave detenida fuera de la capa asfáltica de la zona de parada

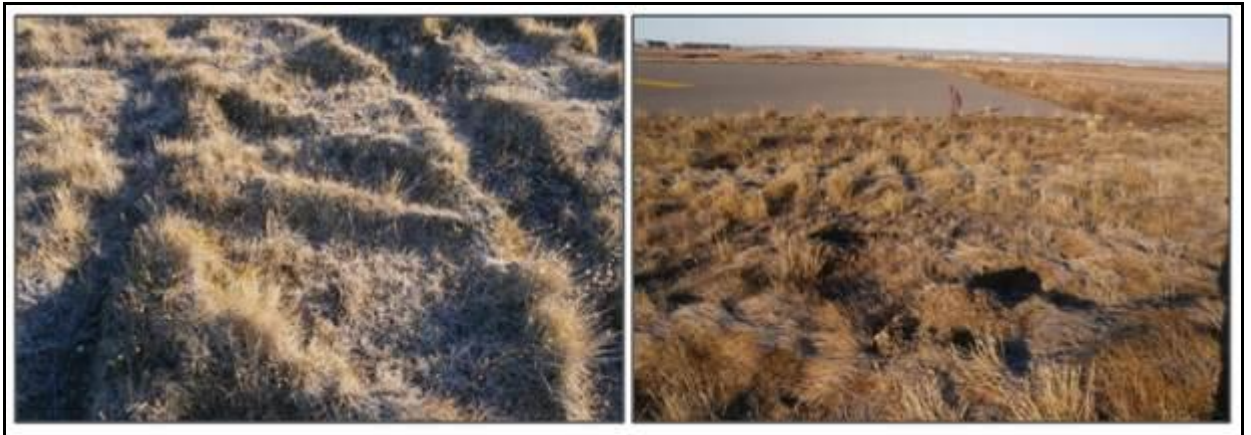
Fig. 6: Imágenes de la irregularidad del terreno en el lateral de la zona de parada

El montículo embestido que detuvo a la aeronave LV-ZEB estaba ubicado a aproximadamente 3 metros del borde, dentro de la zona de parada. Dicho obstáculo se encontraba en la zona denominada por la normativa citada como "márgenes". El estado de la superficie del montículo provocó los daños en la aeronave y aumentó la severidad de las consecuencias.

Los daños estructurales sufridos en la aeronave fueron producto de su impacto contra las deformaciones del margen de pista, lateral a la zona de excursión.

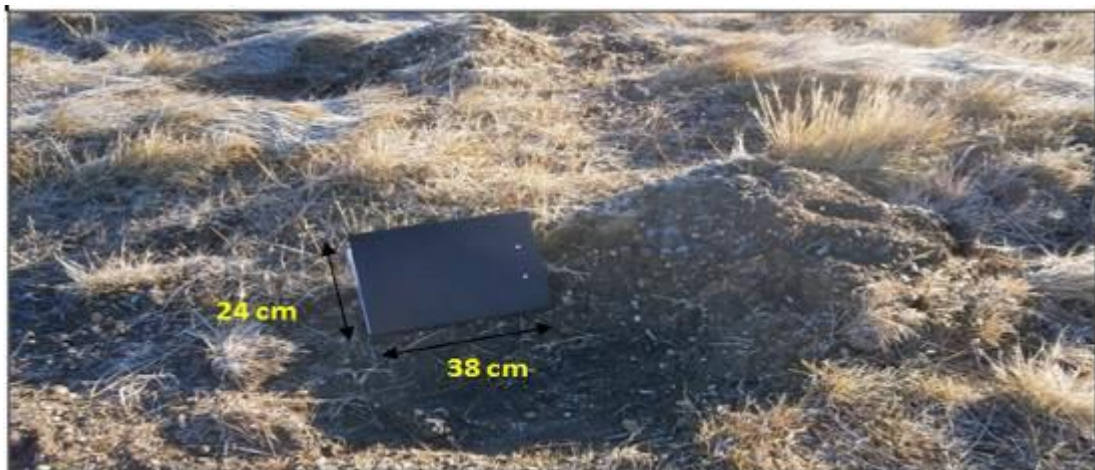
Fig. 7: Imágenes de la irregularidad del terreno en el lateral de la zona de parada

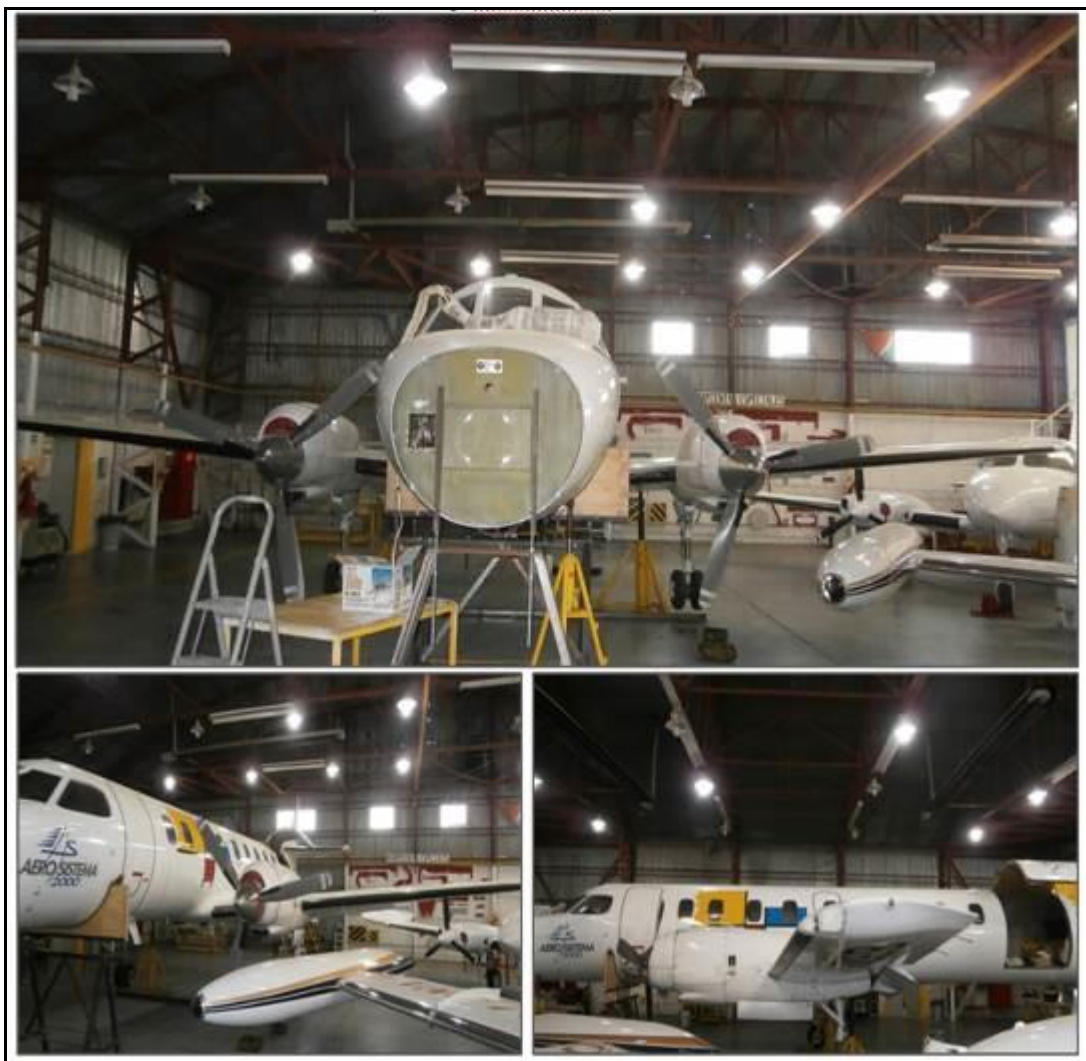
El tren de aterrizaje de nariz fue desmontado en su totalidad por el taller que inspeccionó la aeronave, por lo que no se pudo comprobar el funcionamiento del sistema de frenos.

Fig. 9: Imágenes de la aeronave en el taller donde se le desmontó el tren de nariz
