Unidad de  
Auditoría  
Interna

Emergencia en Ruta Nacional  
N° 12, tramo Zárate – Ceibas

Informe Definitivo N° 06/16

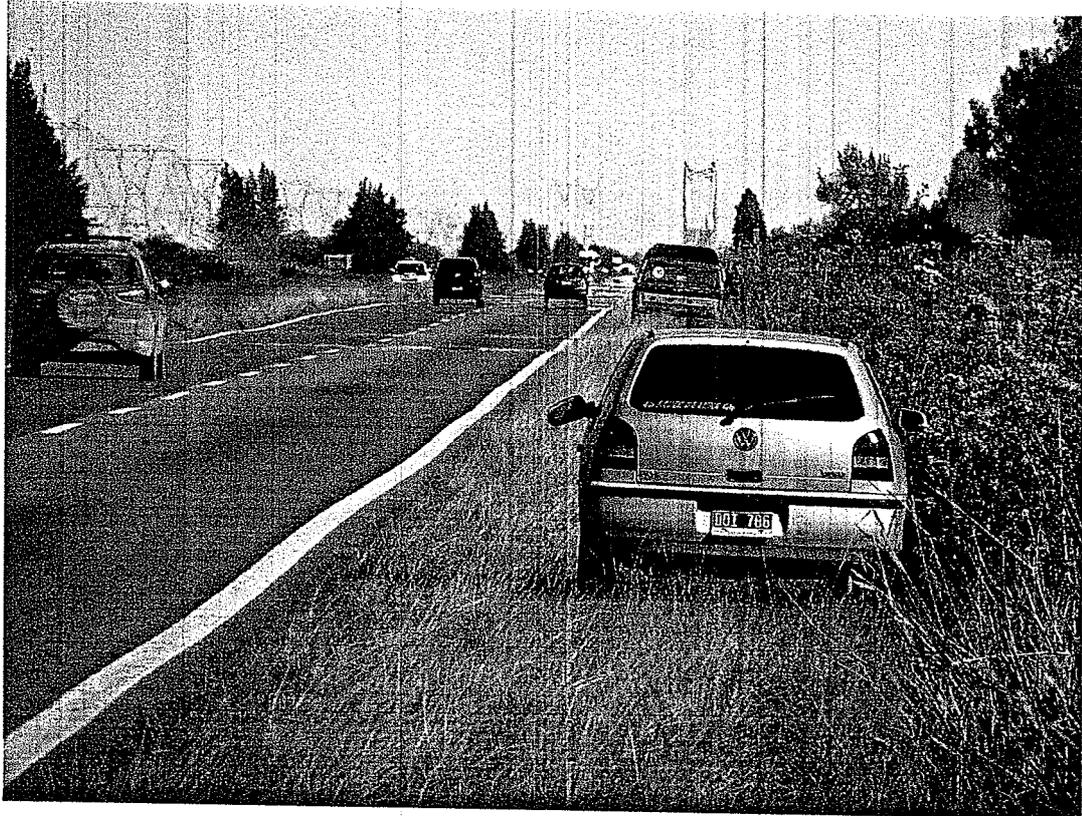
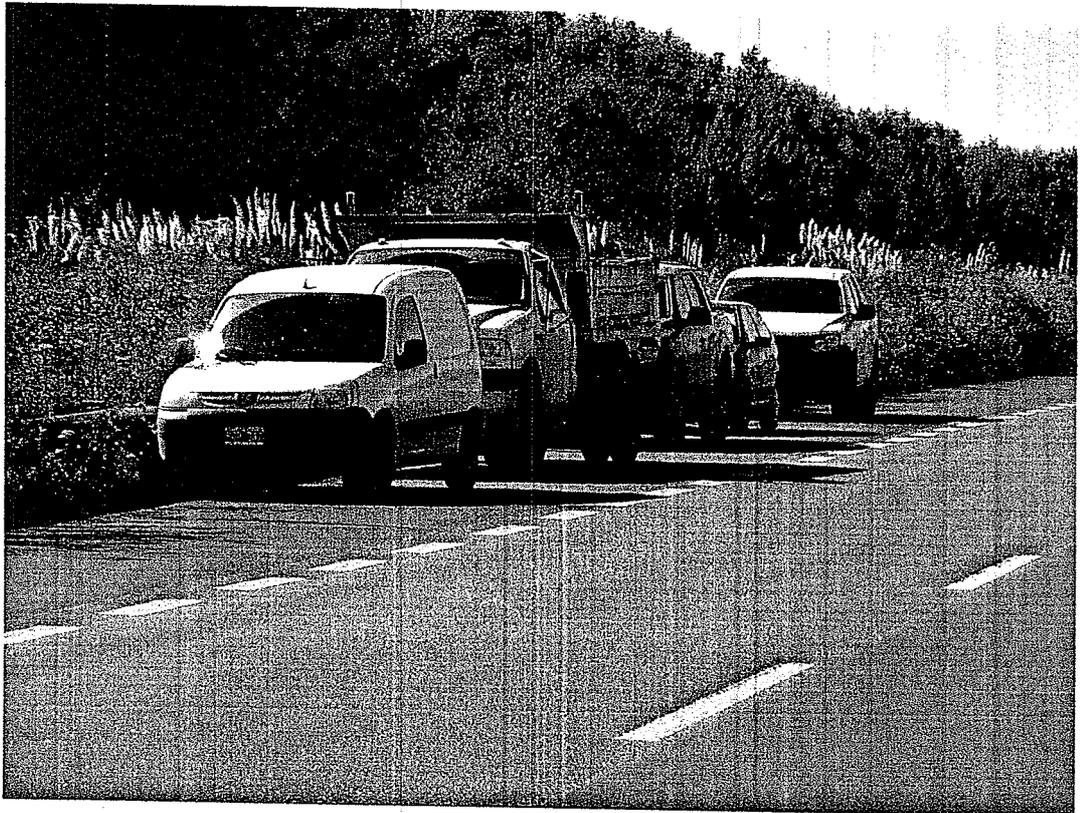
Desde el punto de vista de la seguridad vial, la situación de mayor riesgo se presenta en las banquetas de la ruta (de aproximadamente dos (2) metros de ancho), donde se encuentran estacionados al borde de la calzada numerosos vehículos de los vecinos de la zona que debieron abandonar sus casas por la crecida de las aguas.

Este aspecto se torna particularmente crítico en el tramo de la Isla Talavera, entre los dos puentes del Complejo Zárate – Brazo Largo (Ruta Nacional N° 12, Km. 91 a 113).

Automóviles estacionados en banquetas, en la Isla Talavera (Zárate – Brazo Largo).

La situación se agrava a la noche, ya que estos vehículos no están señalizados. Se recomienda realizar tareas de advertencia y balizamiento en el sector.

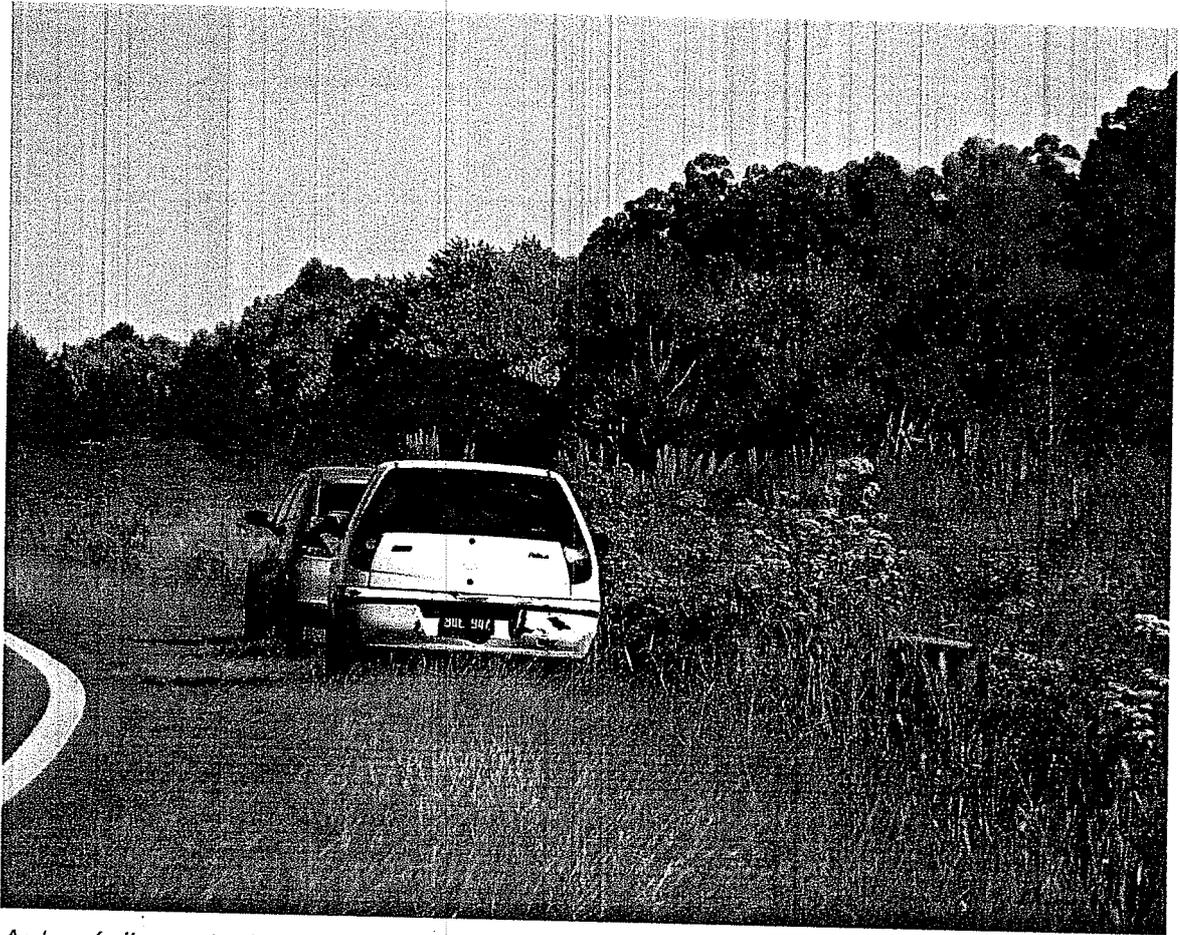
*Automóviles estacionados en banquinas, en una curva.*

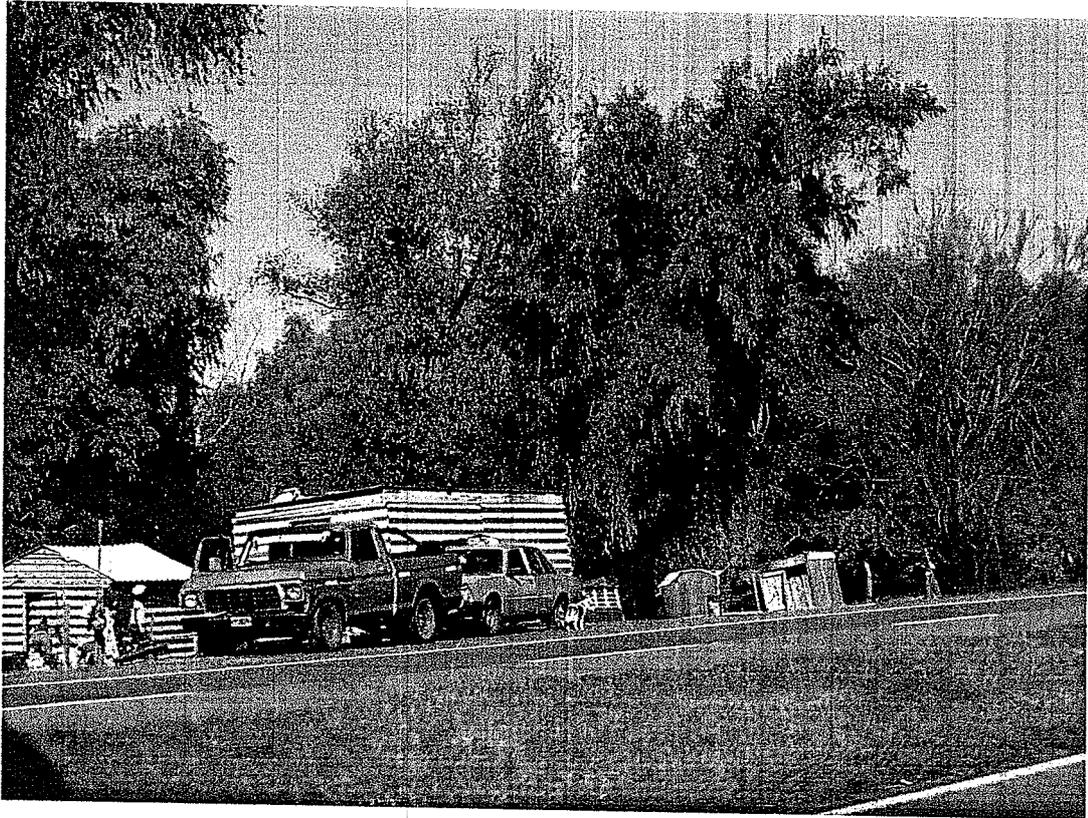
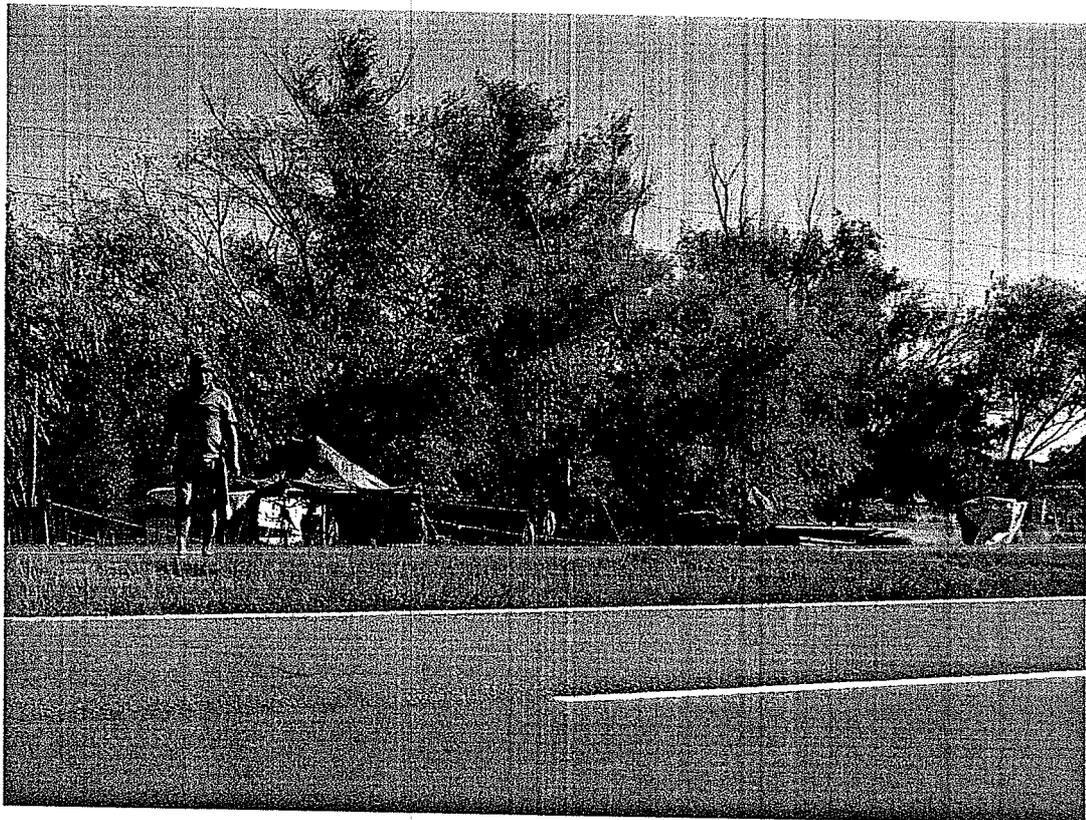
Se trata de pobladores o vecinos de la zona que se encuentran autoevacuados, los que construyeron viviendas precarias (casillas y carpas) en las banquinas y taludes de la ruta, donde se encuentran alojados junto con sus animales domésticos.

La situación es extremadamente peligrosa, atento a que el sector tiene un elevado tránsito, con un importante componente de transporte de cargas (camiones).

Viviendas precarias en las banquetas. Ruta Nacional N° 12 – Km. 127,50.

Las medidas que podrían adoptarse serían el balizamiento y la señalización de los puntos de riesgos (vehículos estacionados en banquetas y viviendas precarias al lado de la calzada), la realización de operativos de advertencias a los conductores en los puestos de pesaje y controles policiales, controles policiales en las zonas críticas (por ejemplo cada 15 o 20 Kms.) y, de ser necesario, la realización del tránsito vehicular asistido en los sectores de mayor peligrosidad o en horarios nocturnos, a realizar con móviles de Gendarmería Nacional y la ANSV.

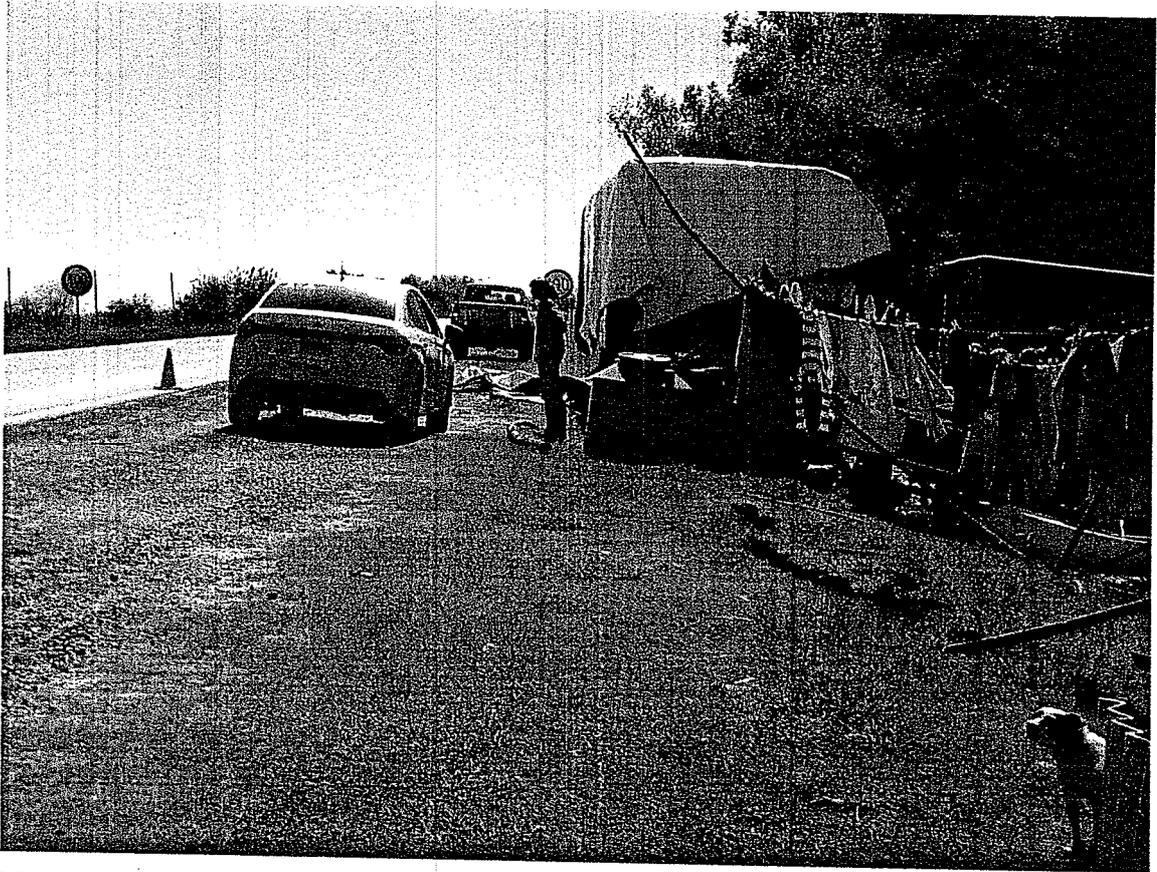
Viviendas precarias en banquetas. Ruta Nacional N° 12 – Km. 150.

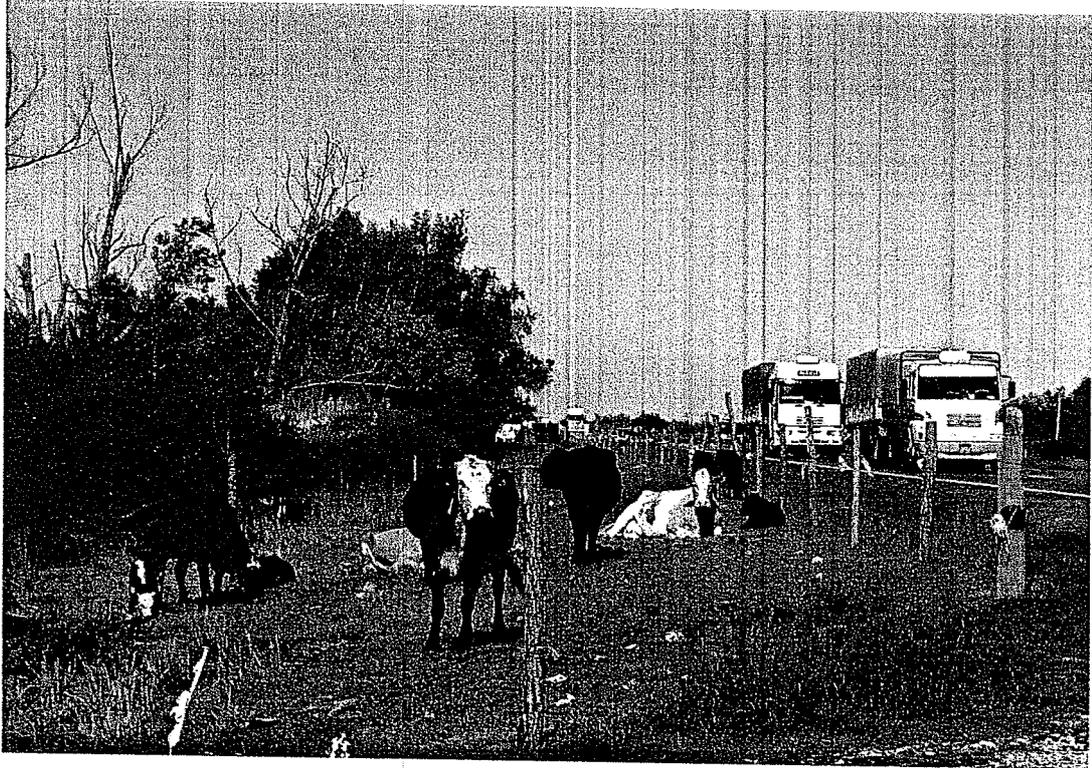
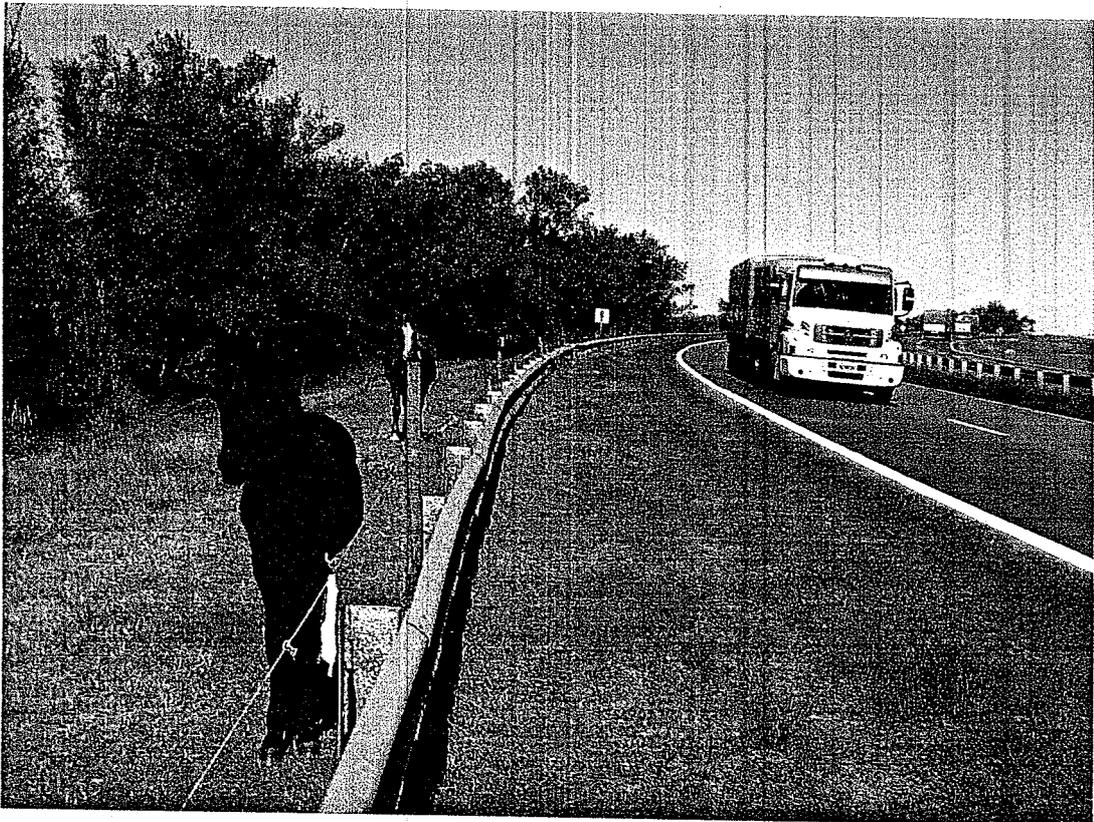
A la situación descrita en el tramo acceso a Ibicuy – Ceibas, se agrega la presencia del ganado (vacas, caballos, ovejas) ubicado sobre la pendiente de los taludes de las banquetas, entre el borde de las mismas y el agua (en una franja de entre 3 y 5 metros de ancho), así como patos caseros, gansos, gallinas y perros. El tendido de “boyeros” (líneas electrificadas) al borde de las banquetas impide provisoriamente que el ganado se suba a la calzada.

Esta situación representa un elevado riesgo vial para los conductores que circulan por el lugar y para los vecinos de la zona, así como para los animales que se hallan a la vera del camino.

Animales próximos a la calzada. Tramo crítico Ibicuy – Ceibas.

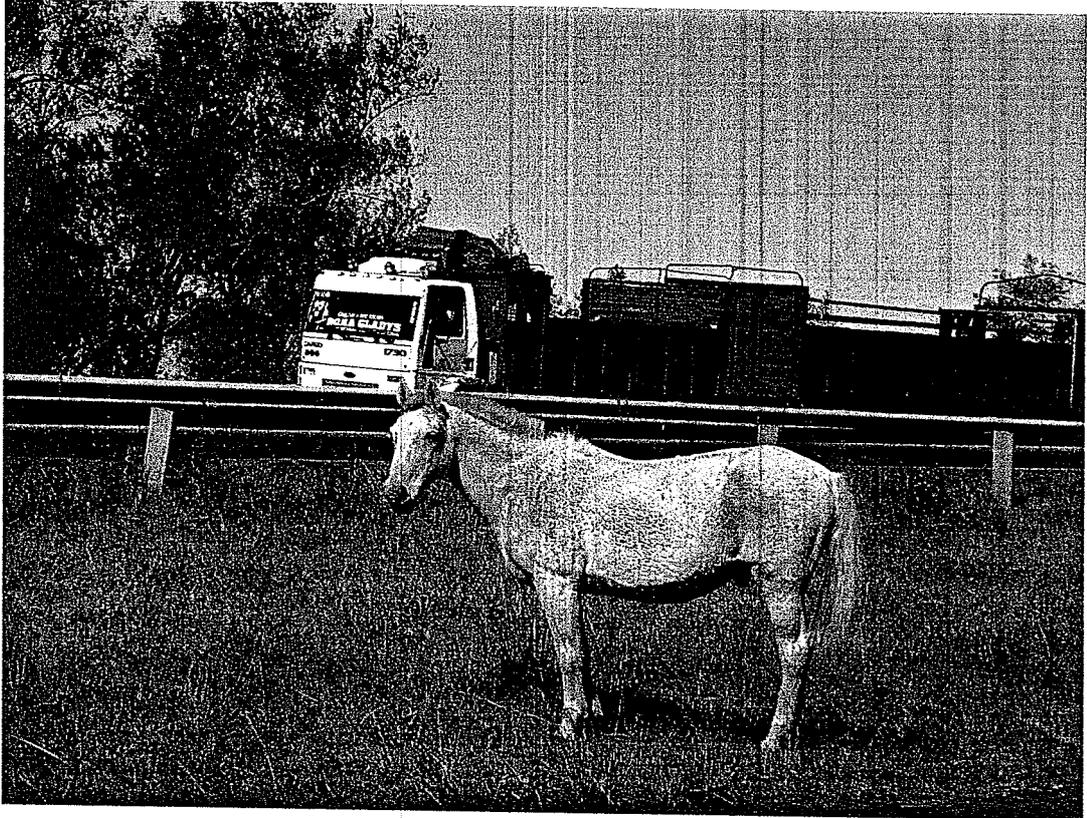
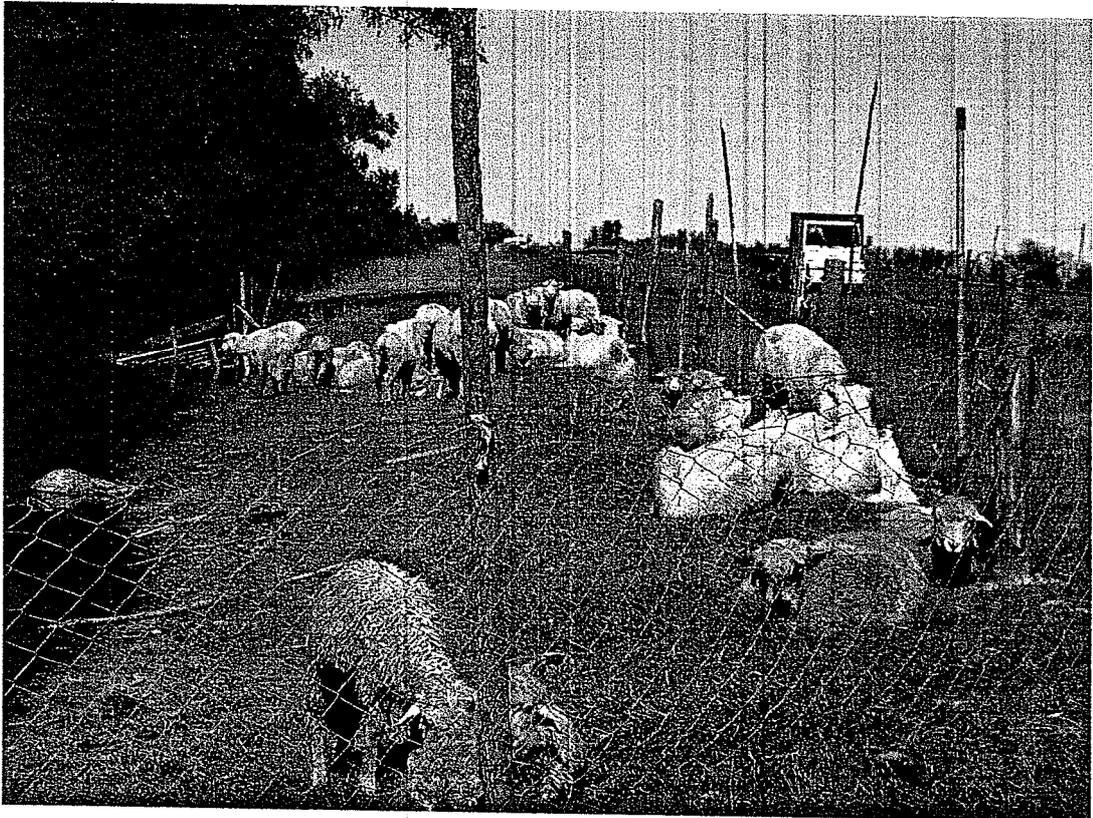
*Animales en taludes de las banquetas, en cercanías de Villa Paranacito.*

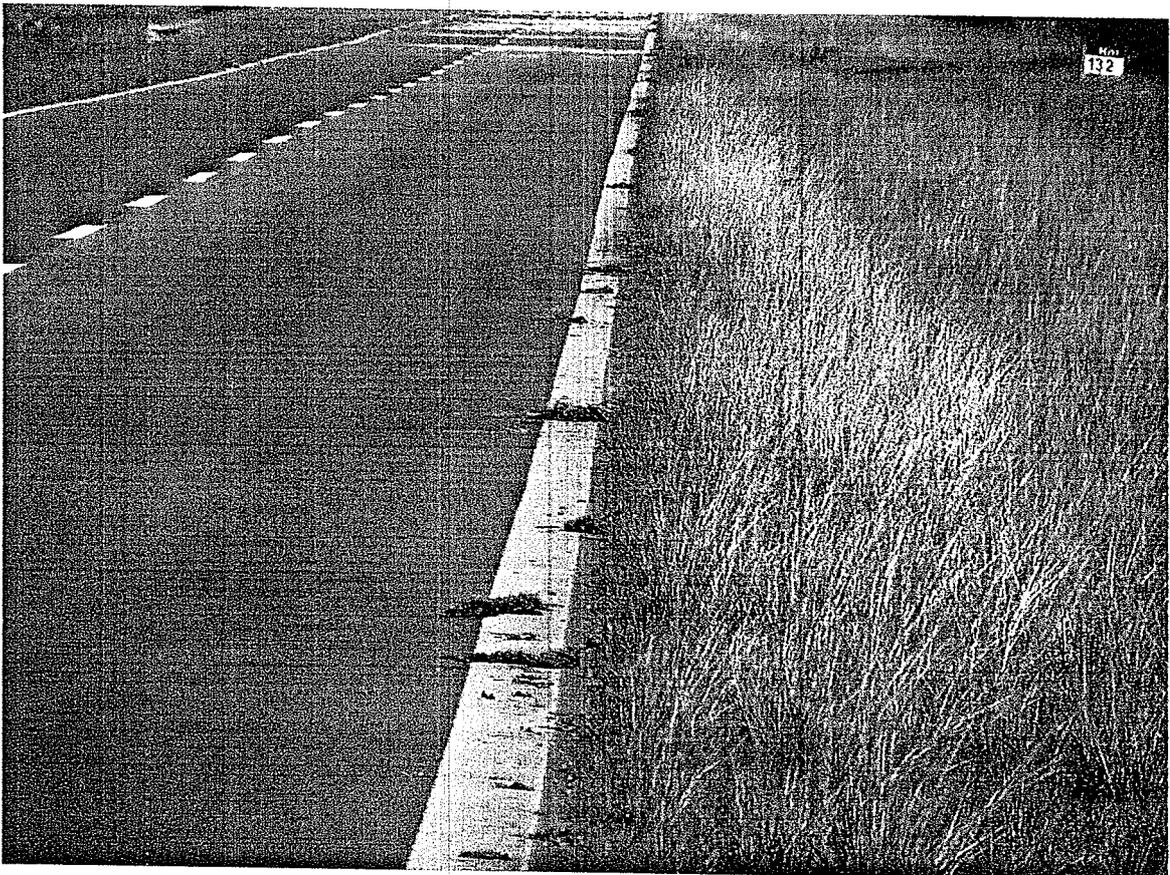
Puntualmente, entre los Kms. 131 y 133 (y principalmente en el Km. 132) de la Ruta Nacional N° 12, en la mano descendente hacia Buenos Aires, se observó un sector de gran afluencia de nutrias, que son atropelladas al subirse a la calzada.

*Cientos de atropellamientos de nutrias se producen principalmente en el Km. 132.*

Los especialistas ambientales deberían evaluar la colocación de un tejido reforzado a lo largo de estos 2 kilómetros u otras medidas precautorias que estimen conveniente, como por ejemplo la construcción de un ducto o pasafaunas para proteger la vida de estos animales.

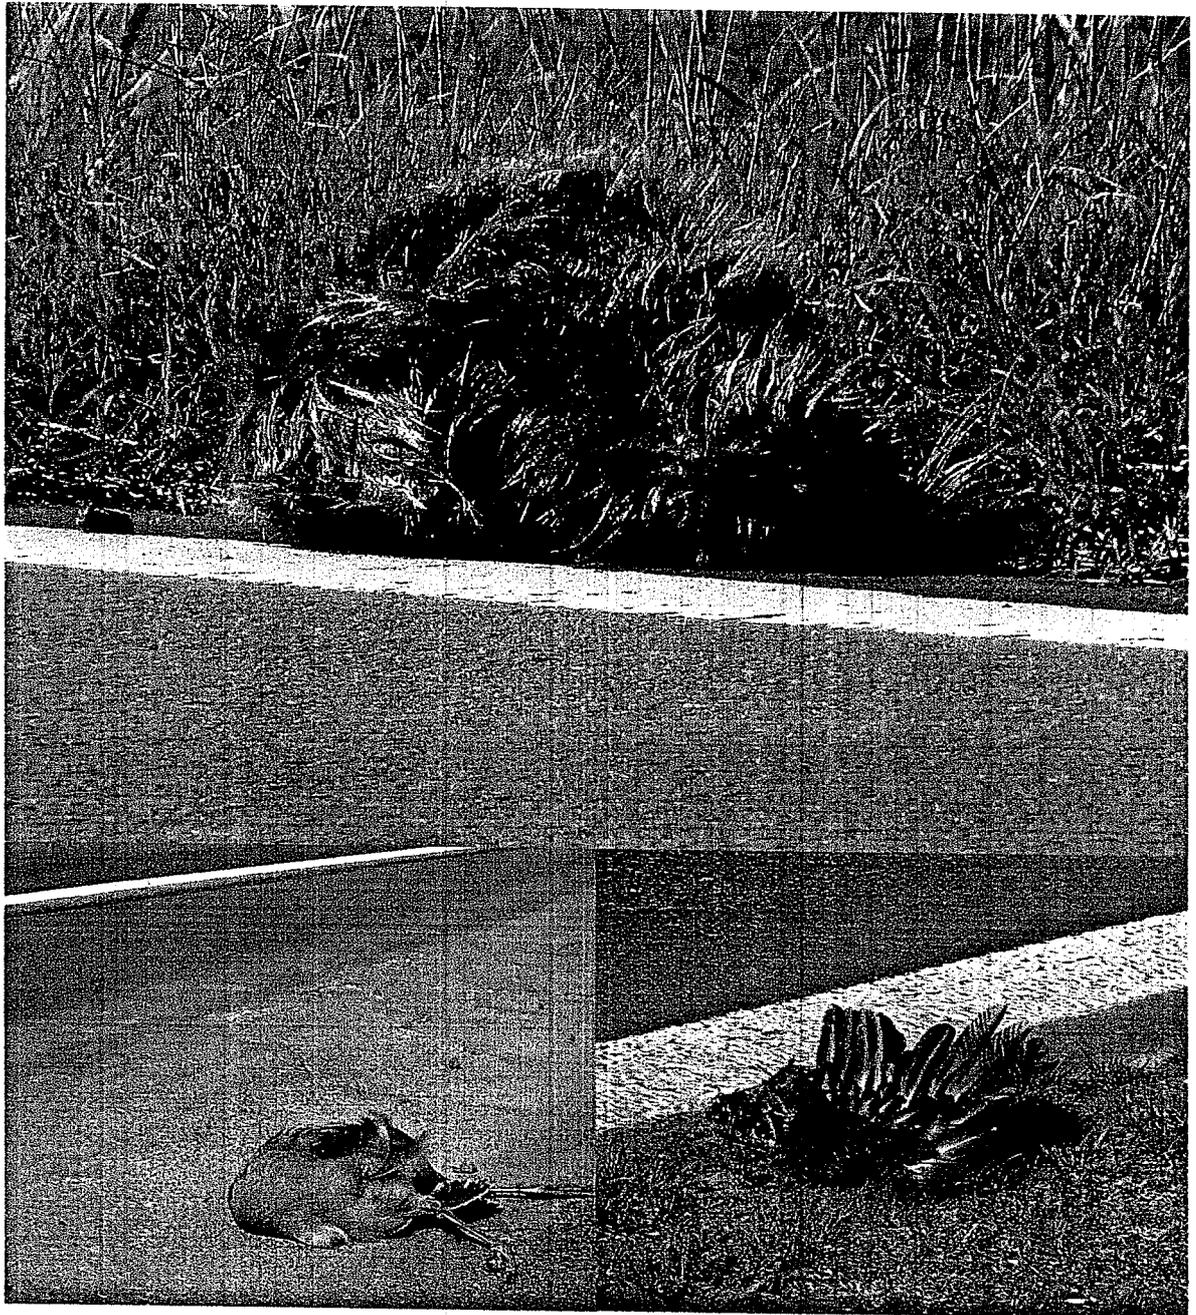
El panorama se agrava desde el punto de vista ambiental con la mortandad de cientos de animales que son atropellados por los conductores que transitan por el tramo a altas velocidades y en muchos casos excediendo los límites permitidos, sin controles, convirtiendo algunos sectores de la ruta en verdaderos cementerios de animales.

En muchos sectores el pasto se encuentra alto al costado de la ruta o en la franja divisoria entre las calzadas de la Autovía, lo que dificulta la visibilidad y por lo tanto la percepción de los animales que aparecen en la ruta.

*Atropellamiento de fauna silvestre (una nutria y aves atropelladas). Las horas críticas para las aves son el amanecer o con la puesta del sol.*

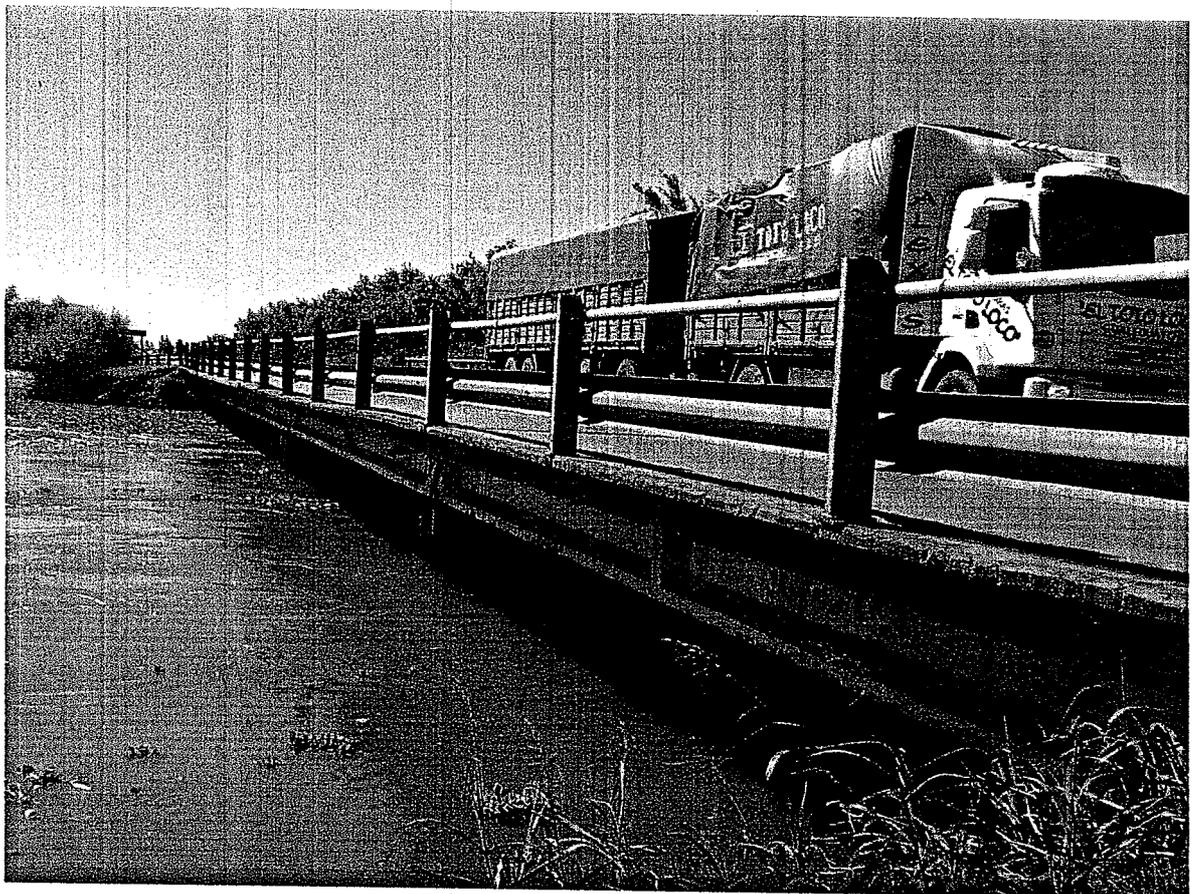
Arroyo Sagastume. Km. 144.

En el tramo crítico Ibicuy – Ceibas (Km. 115 a Km. 160) se observaron varios puentes y alcantarillas colmatadas o con su sección hidráulica cubierta casi en su totalidad.

Corresponde mencionar aquí que la Dirección Nacional de Vialidad no posee puentes de emergencia (puentes Bailey) de doble calzada, por lo que el colapso de alguna de estas estructuras produciría el corte de la "Autovía Mesopotámica" (Ruta Nacional 12 tramo: Zárate – Ceibas y Ruta Nacional 14 tramo: Ceibas – Paso de los Libres).

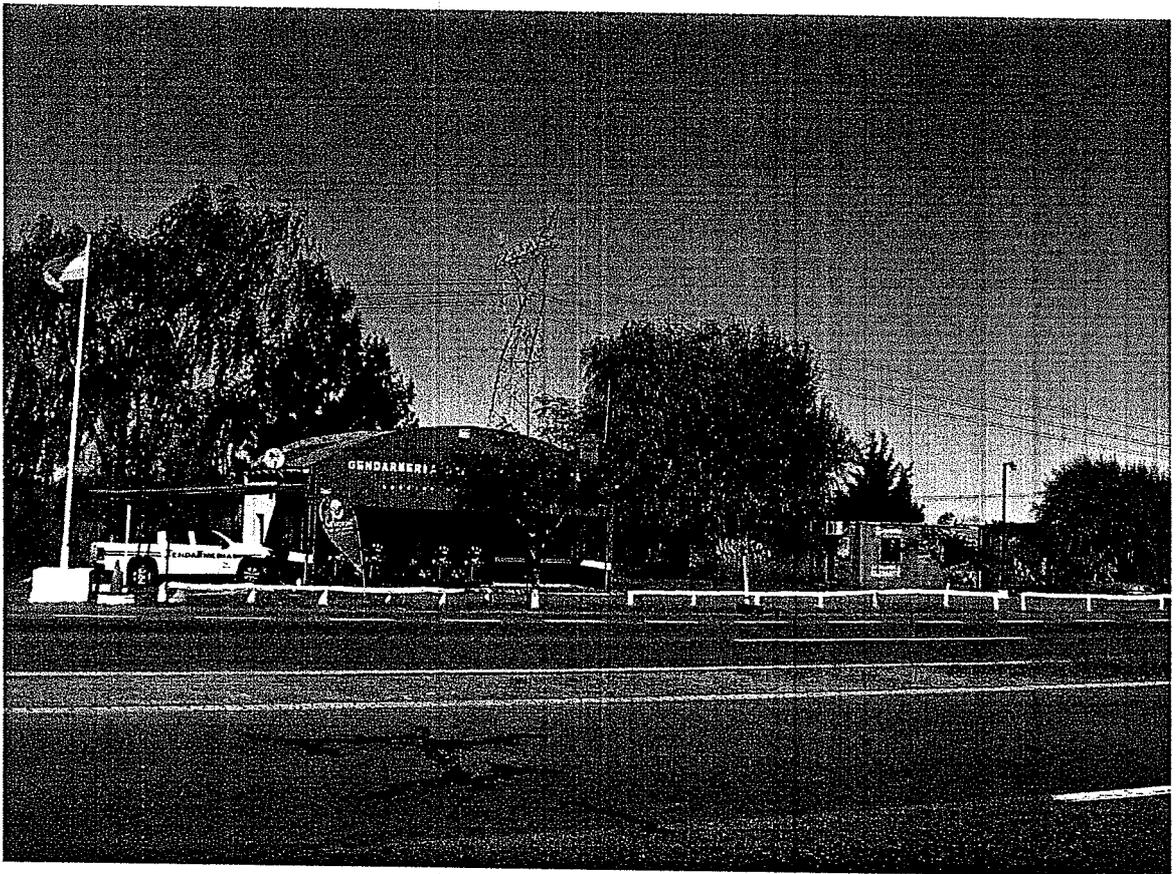
Según se nos informó, actualmente no poseen combustible para realizar patrullajes y no tienen presencia en el tramo crítico Ibicuy – Ceibas.

*Destacamento de Gendarmería y la ANSV, en la Isla Talavera (Km. 104). De acuerdo con lo informado, el móvil de Gendarmería no puede patrullar la zona por no contar con combustible.*

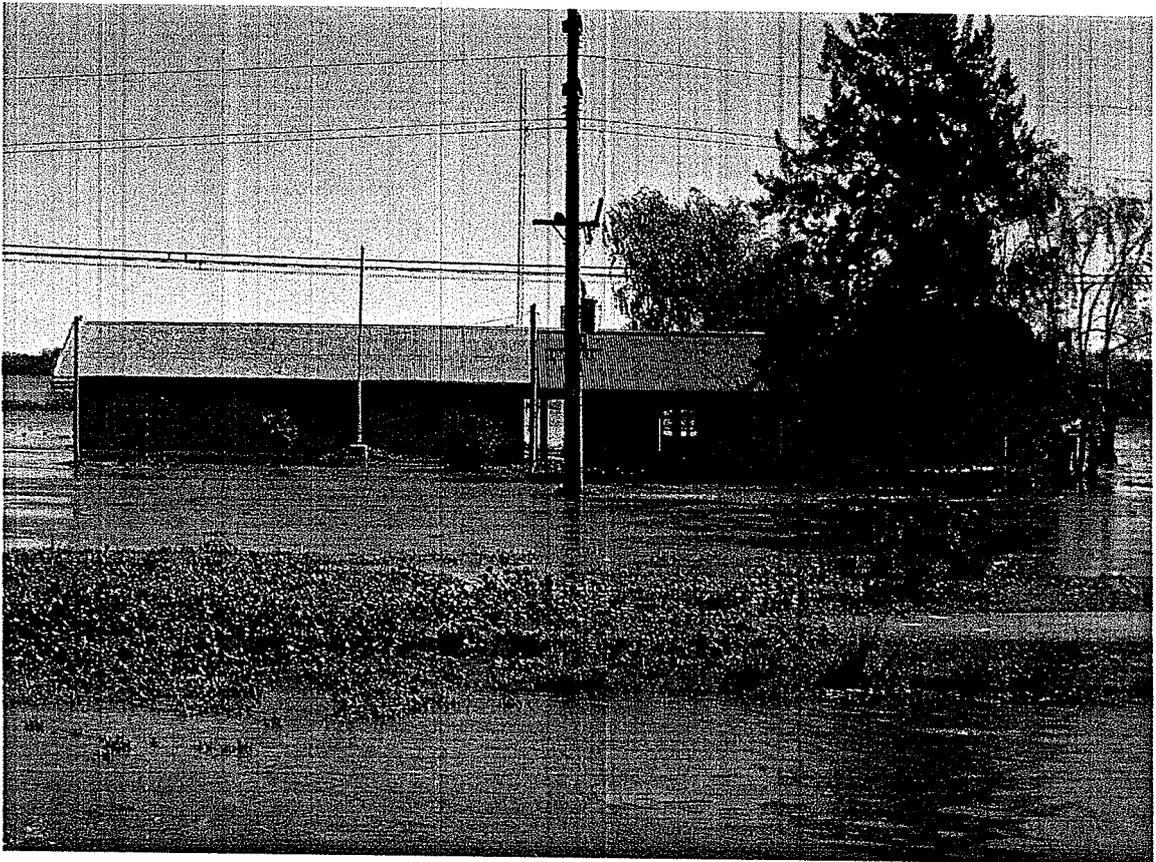
Adicionalmente, cabe mencionar que frente a la Escuela N° 19 (Ruta Nacional N° 12, Km. 144, en el paraje Sagastume), la cual se halla inundada y a la que concurren chicos de parajes rurales, no hay cruce peatonal, siendo que se encuentra en una Autovía de alto tránsito y alta velocidad.

Escuela rural N° 19 “Ángel Elías” (Ruta Nacional N° 12, Km. 144). Pese a ser aledaña a la Autovía, en el sector no hay un cruce peatonal.

Al bajar las aguas, debería evaluarse la construcción de las correspondientes obras de seguridad vial en el sector.
