AAIB Bulletin S1/2019

SPECIAL

ACCIDENTE

Tipo de aeronave y matrícula:	Piper PA-46-310P Malibú, N264DB
Número y tipo de motores:	1 motor Teledyne Continental TSIO-520- BE
Año de fabricación:	1984 (n.º de serie: 46-8408037)
Fecha y hora (UTC):	21 de enero de 2019 a las 20:16 h
Ubicación:	22 NM norte-norte-oeste de Guernsey
Tipo de vuelo:	Desconocido
Personas a bordo:	Tripulación: 1 Pasajeros: 1
Heridos:	Tripulación: 1 (desaparecido) Pasajeros: 1 (mortal)
Nivel de los daños:	Aeronave destruida
Licencia del comandante:	Licencia de piloto privado
Edad del comandante:	59 años
Experiencia de vuelo del comandante:	Aproximadamente 3700 h Últimos 90 días: desconocido Últimos 28 días: desconocido
Fuente de información:	Investigación de campo de la AAIB

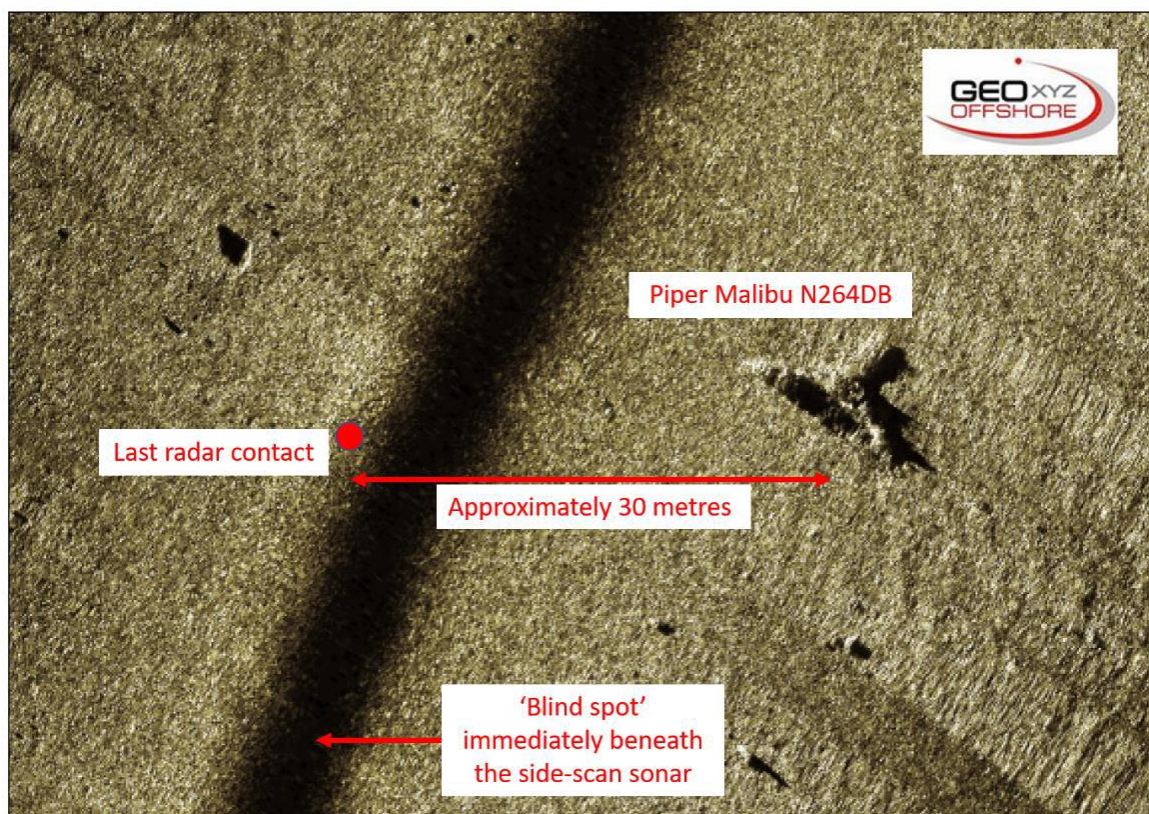
Figura 6. Imagen del sonar de exploración lateral del N264DB

Ambas embarcaciones comenzaron la investigación de exploración lateral en el fondo del mar la mañana del domingo 3 de febrero de 2019. Temprano, el FPV Morven identificó un objeto de interés a una profundidad de aproximadamente 68 m y despejó el área inmediata para permitirle al Geo Ocean III lanzar su ROV y examinar el objeto, que fue identificado como la aeronave desaparecida. La figura 6 muestra una imagen sonar de exploración lateral tomada por el Geo Ocean III.

Una investigación inicial de la escena usando la cámara del ROV, reveló la existencia de un cuerpo presente, mantenido en posición por los restos. El cuerpo fue recuperado a la embarcación en las primeras horas del 6 de febrero de 2019 pero, a pesar de una siguiente búsqueda de los restos y alrededores, no se encontraron pruebas del segundo ocupante de la aeronave. Poco después, un deterioro de las condiciones marinas y meteorológicas provocó que no fuera posible continuar de manera segura con la operación o recuperación de los restos.

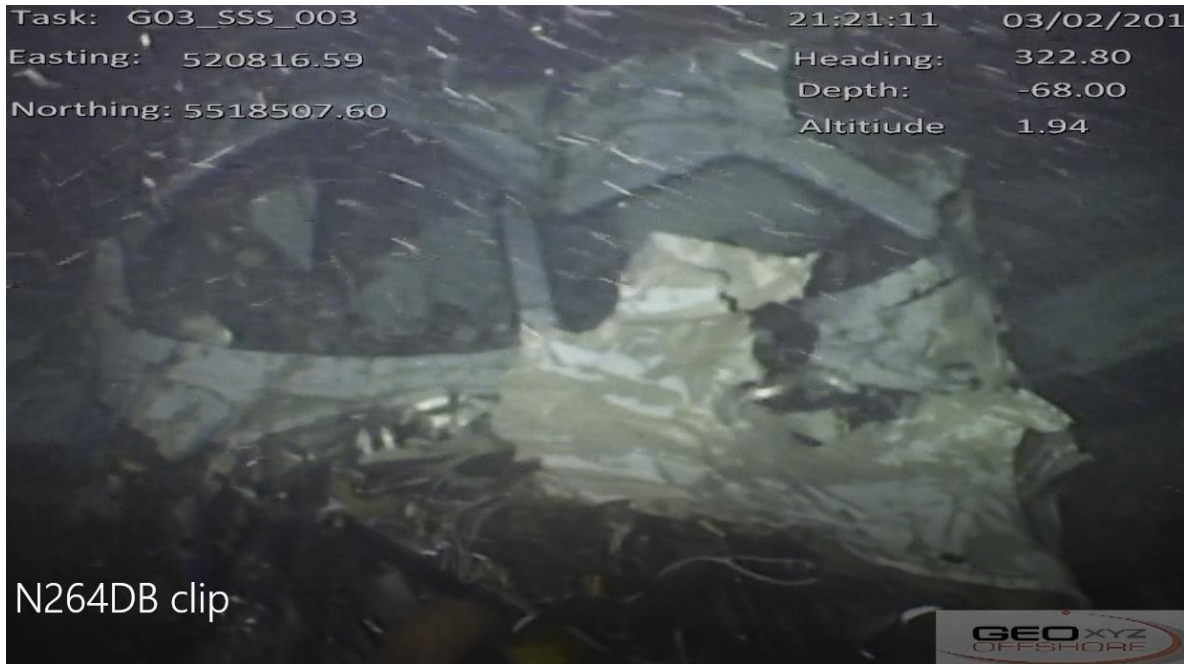
Del examen de video del ROV fue posible establecer que la aeronave presentaba daños de importancia, y el fuselaje de la aeronave estaba separado en tres partes unidos por cables de controles de vuelos y eléctricos. El motor se había desprendido de la aeronave, y la sección trasera del fuselaje se había partido a la altura del borde de fuga del ala. La sección externa de ambas alas, plano de cola y estabilizador vertical no fueron hallados. Las figuras 7 a 9 muestran imágenes tomadas por el ROV.

Figura 7. Vista del parabrisas y área de la cabina

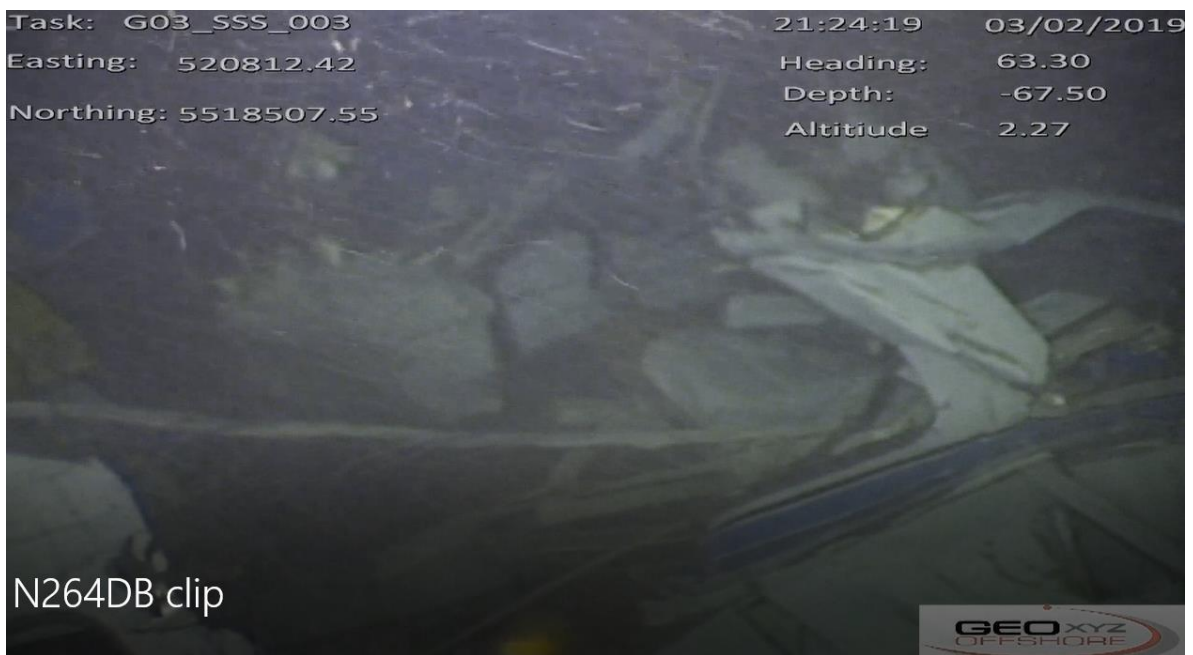
Figura 8. Vista de la cabina y rotura en el fuselaje

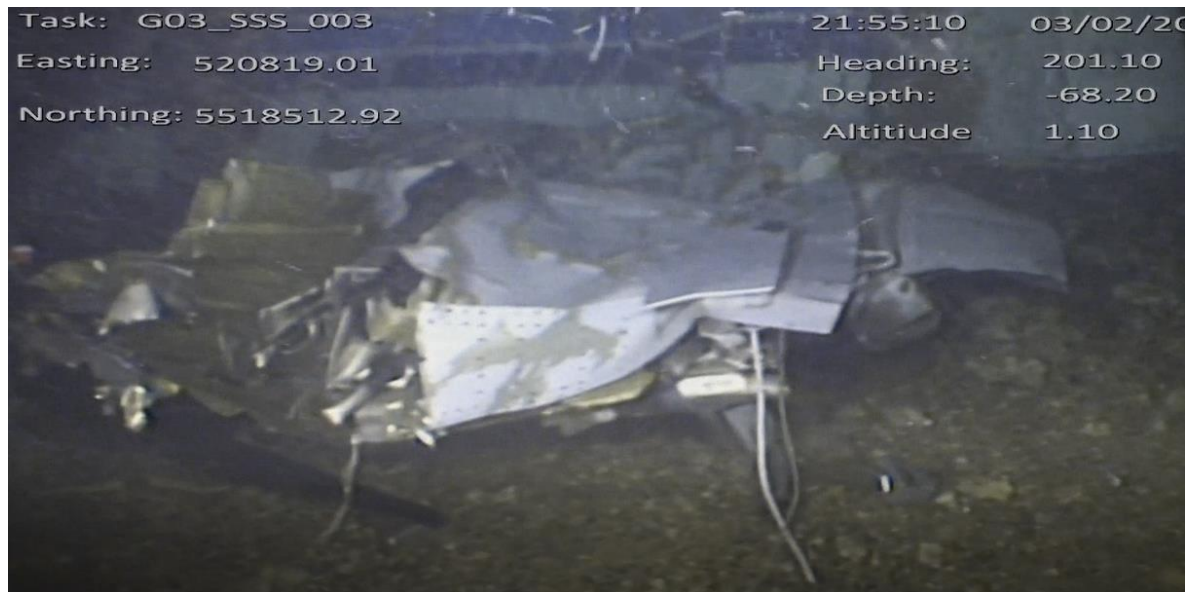
Figura 9. Vista de los restos del ala interna
