Informe de Seguridad Operacional de Estudio

Título: Análisis de las colisiones en el paso a nivel de la Ruta Provincial 3, localidad de Cintra, provincia de Córdoba

Dirección Nacional de Investigación de Sucesos Ferroviarios

Junta de Seguridad en el Transporte

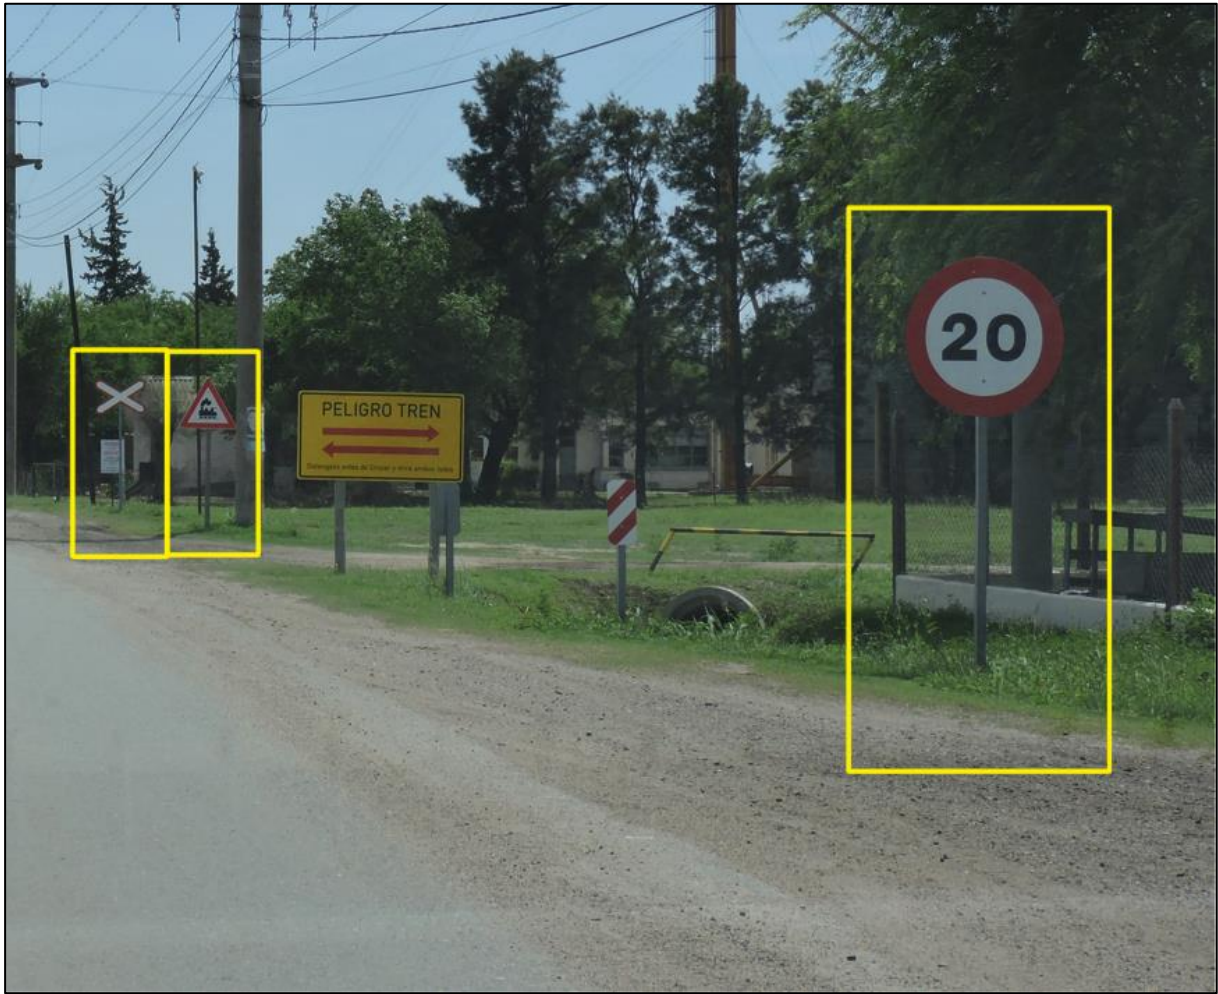
Figura 1. Presencia de las señales P1, R15, P3 y ausencia de señal R8 en el ingreso a Cintra.

Adecuar la señalización pasiva, tanto horizontal como vertical, del PAN ubicado en la Ruta Provincial 3, conforme a los requerimientos establecidos para pasos a nivel urbanos. Esta adecuación debe alinearse con lo estipulado en la Resolución N.º 7/81 de la Secretaría de Estado de Transporte y Obras Públicas (SETOP) y con el Anexo L del “Sistema de Señalización Vial Uniforme” del Decreto N.º 779/95, que reglamenta la Ley de Tránsito y Seguridad Vial N.º 24.449.

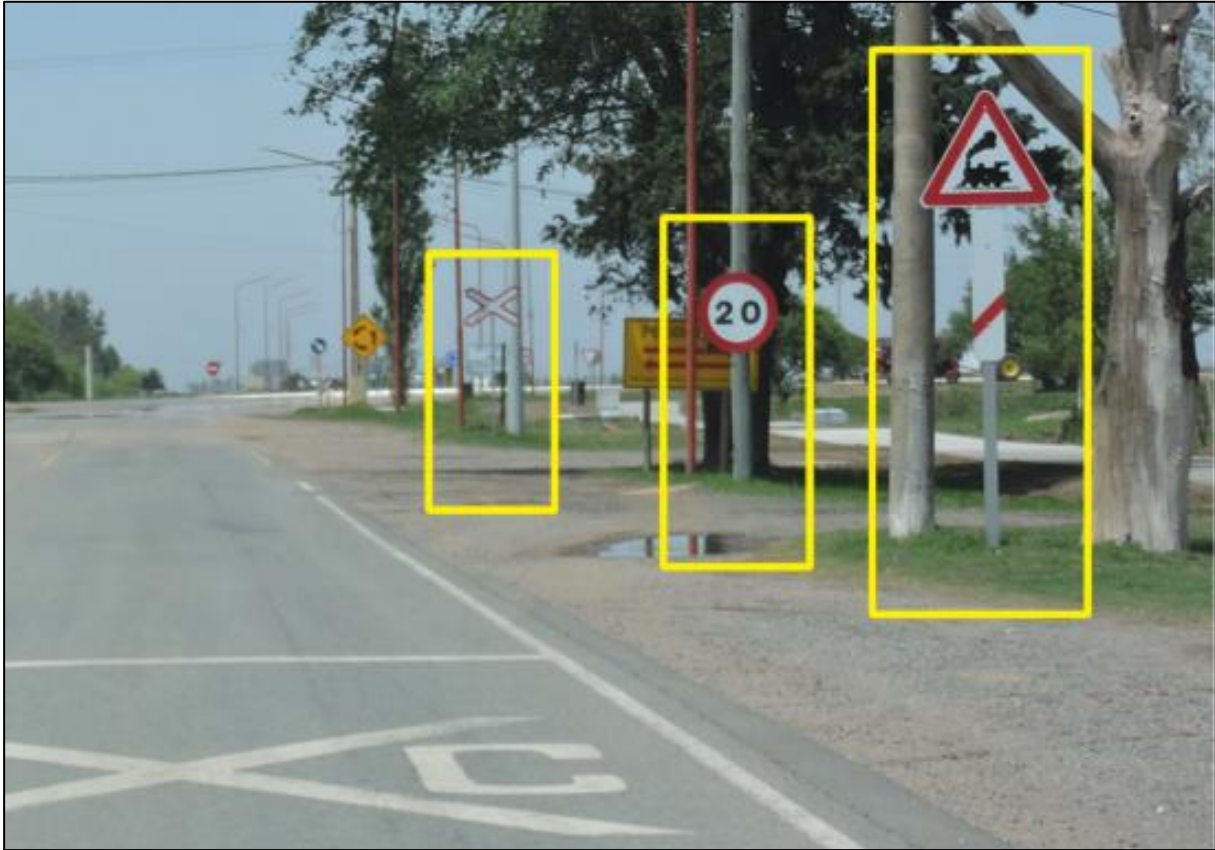
Figura 3. Presencia señales P1, R1, P3 y ausencia de la señal R8 en el egreso de Cintra.

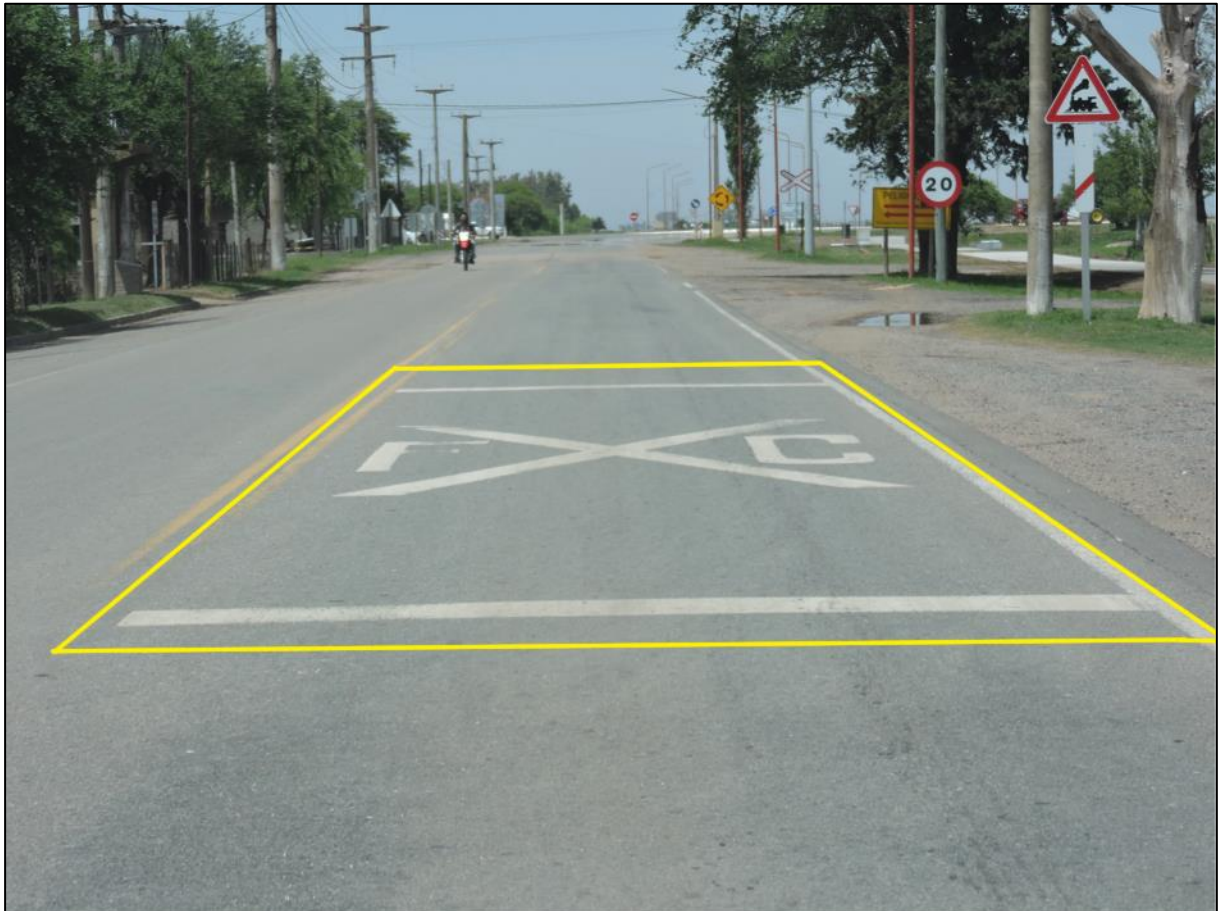
Figura 6. Presencia señal H13 en el egreso de Cintra. Fuente: JST,2024

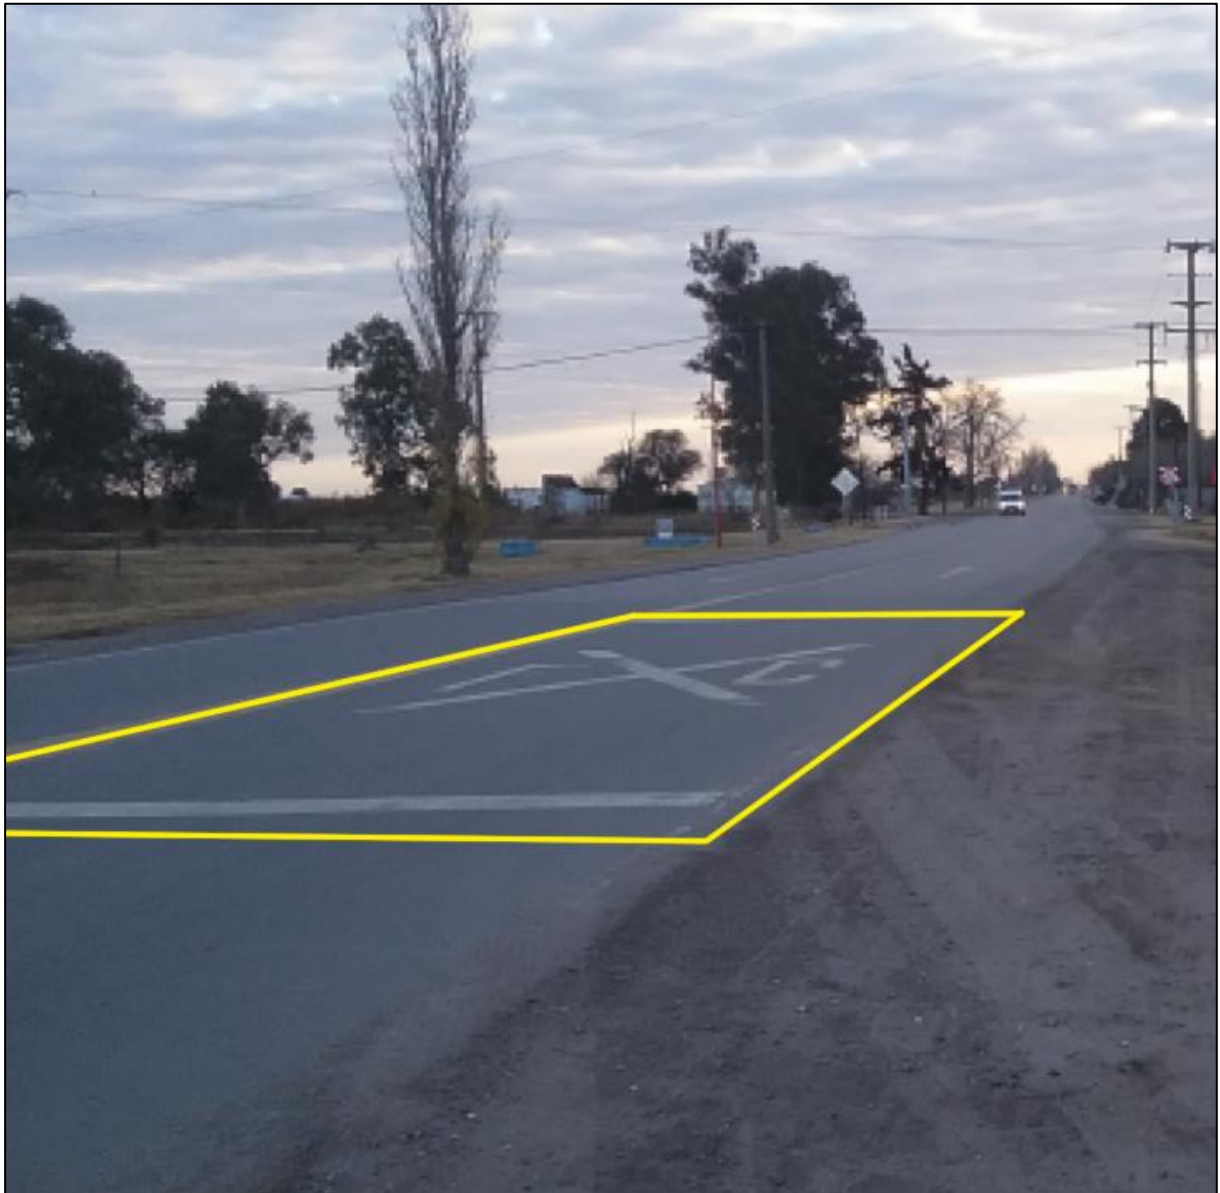
Figura 7. Presencia señal H13 en el ingreso a Cintra. Fuente: JST, 2024

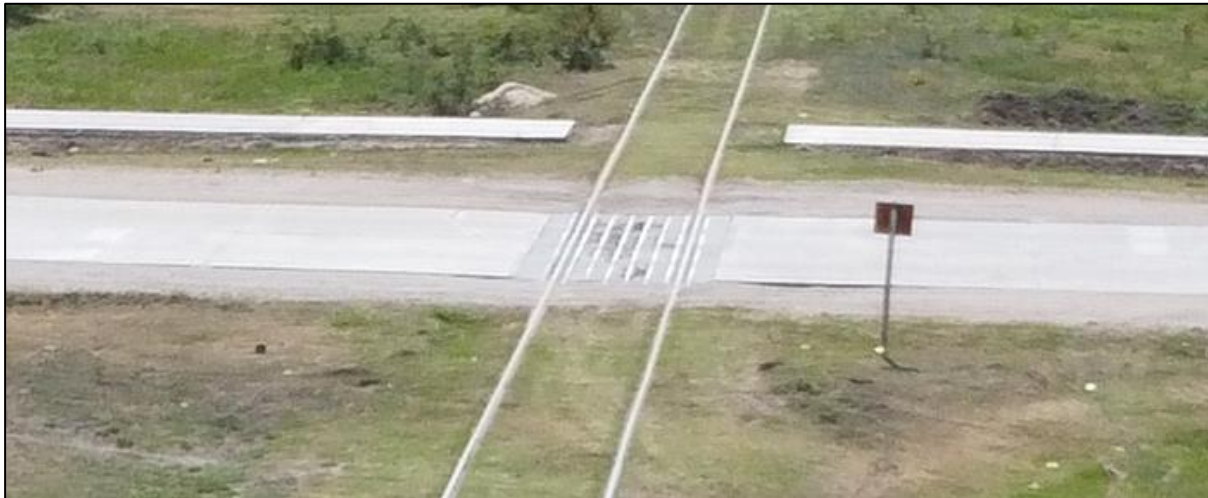
Figura 8. Ausencia señales H1 y H4. Fuente: JST, 2024

- Ausencia de línea de detención en ambos lados del cruce, lo cual compromete la seguridad de la circulación vehicular y ferroviaria.
- Inexistencia de señalización horizontal adecuada, específicamente las líneas de separación de los sentidos de circulación cercanas al PAN, lo que genera confusión en los conductores.
- Falta de señales verticales que prohíben el estacionamiento o detención de vehículos en las proximidades del PAN, lo que puede obstruir la visibilidad y aumentar el riesgo de accidentes.
- Deterioro del cartel que prohíbe el tránsito dentro de la zona operativa, lo cual afecta la claridad de las indicaciones para los usuarios y aumenta el riesgo de infracciones.

Complementar la señalización horizontal del PAN de la Ruta Provincial P 3 mediante la instalación de Bandas Óptico Sonoras (BOS), de acuerdo con las recomendaciones establecidas en el Manual de Señalamiento Horizontal de la DNV, aprobado por la Resolución N.º 2501/2012.

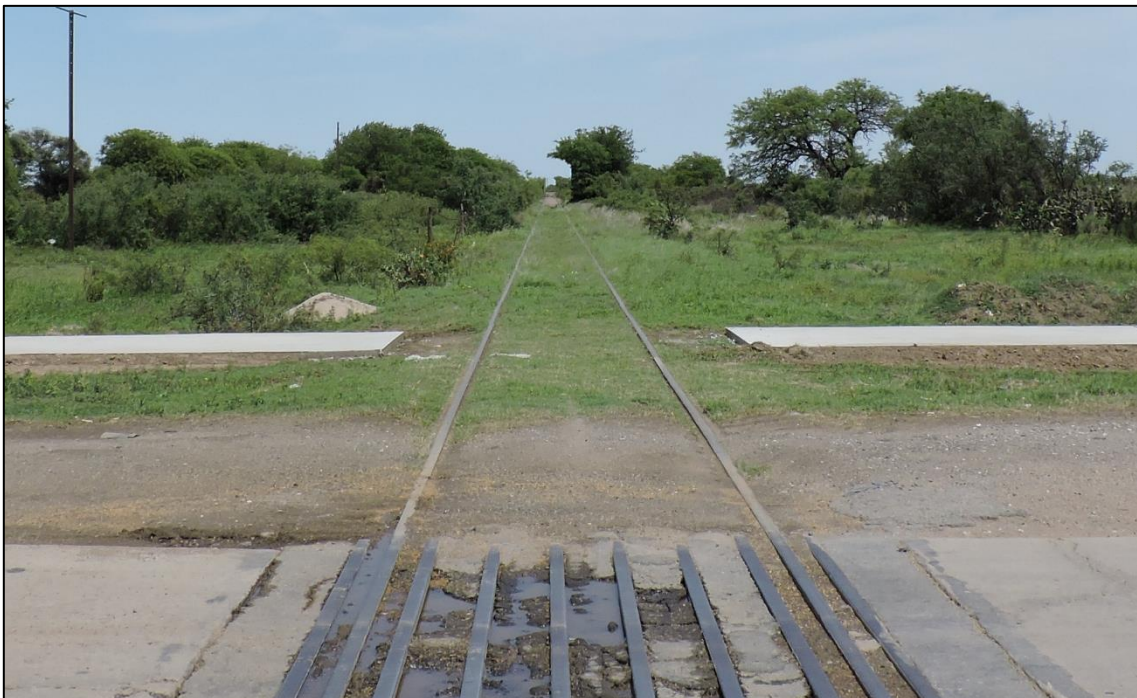
En los primeros relevamientos de campo se identificó la construcción de un paso peatonal y una biciesenda en paralelo a la RP N°3.

Figura 12. Vista de la biciesenda y paso peatonal en construcción en el PAN de la RP N°3, Cintra.

Instalar señalización horizontal y vertical en el paso peatonal y la bicisenda del cruce de la Ruta Provincial 3, conforme a los estándares y prácticas habituales en el ámbito ferroviario.

Instalar losetas de hormigón o material similar en el espacio de la trocha de vía y en el área comprendida entre la vía, la bisisenda y el paso peatonal, con el fin de generar la continuidad adecuada entre ambos extremos del cruce de forma segura para peatones y ciclistas, sin afectar la seguridad en la circulación del servicio ferroviario.

Reforzar la iluminación en el paso peatonal y bisisenda en la zona del PAN de la Ruta Provincial 3.

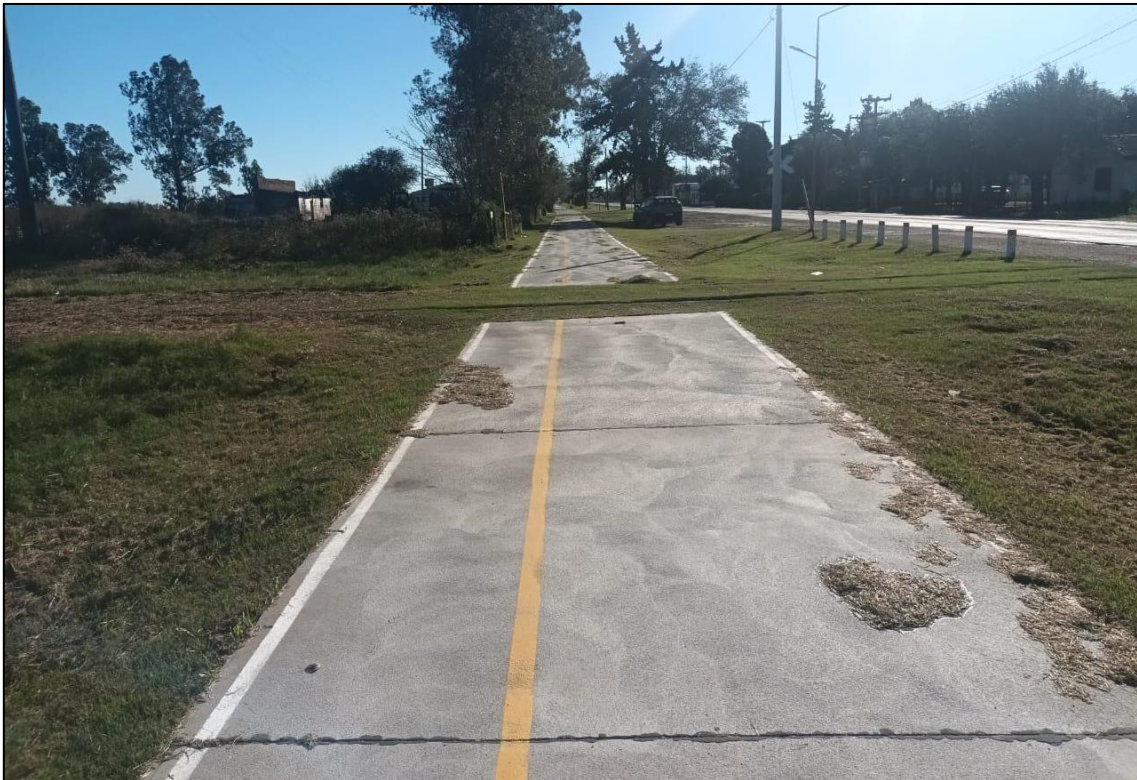
Figura 13. Avances de la obra con la incorporación de líneas de demarcación horizontal.

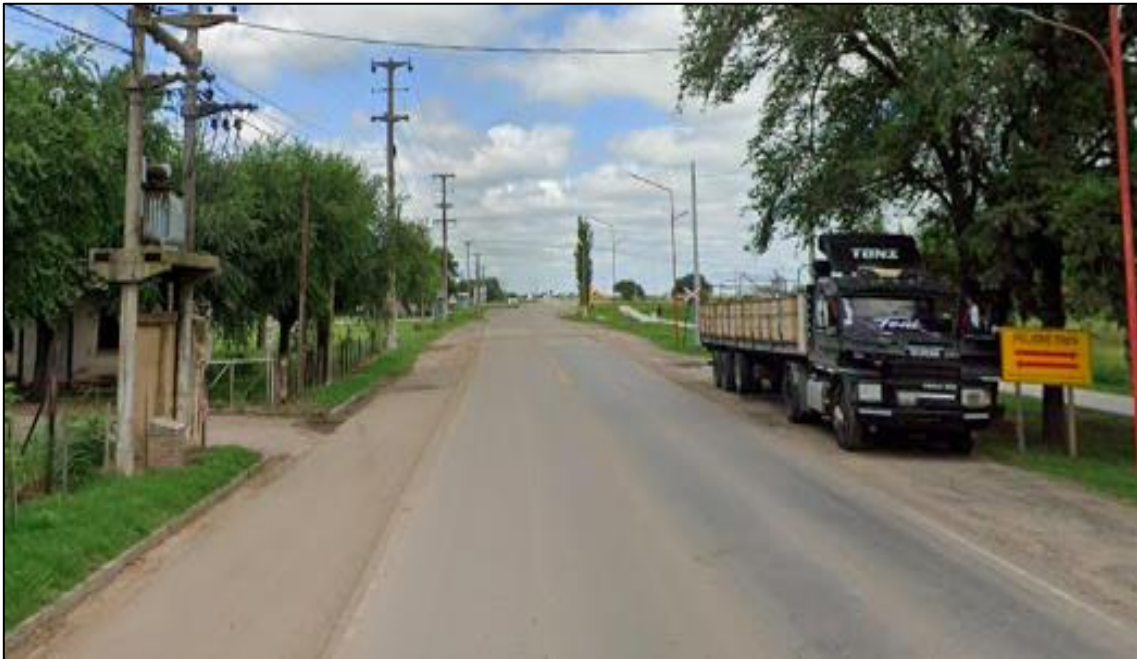
Con respecto al relevamiento de las características de la infraestructura del lugar, en mayo de 2024 se observó la presencia de un silo adyacente al cruce. De acuerdo con la información proporcionada en reuniones con autoridades del municipio, en determinadas épocas del año se estacionan camiones en las inmediaciones del silo, lo que provoca una obstrucción temporal en el rombo de visibilidad, afectando tanto a los conductores de trenes y como de vehículos automotores.

Según lo estipulado en la Resolución N.º 7 de 1981 de la SETOP, “se determina satisfactoria la visibilidad, si (...) no existen obstáculos permanentes a la visión sobre el plano de observación y si tampoco los habrá transitorios por razones de uso del área” (apartado 5.2.3).

Figura 15. Camión detenido en cercanías al PAN de la RP N°3, Cintra. Fuente: Google Maps, 2024

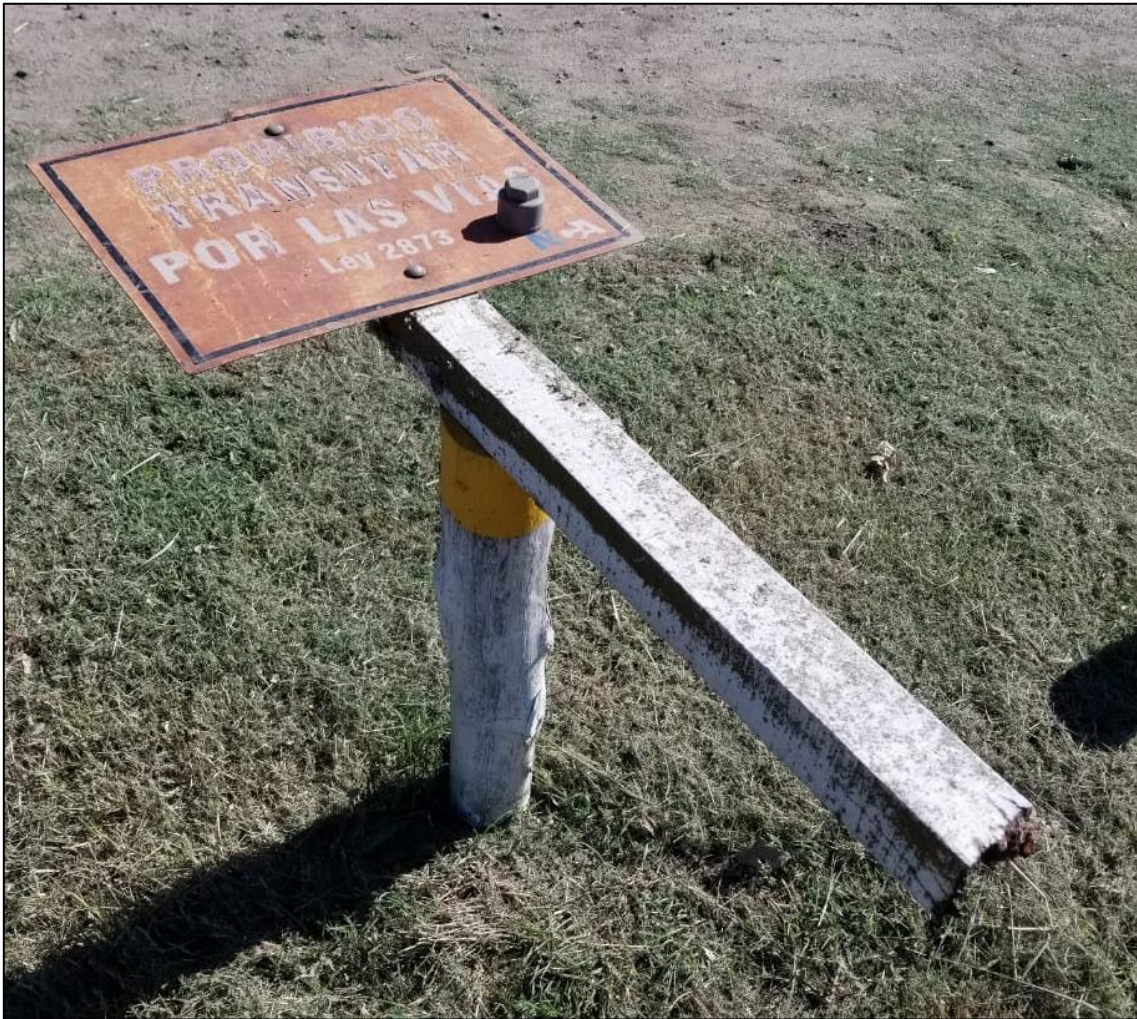
En el relevamiento realizado en mayo de 2024, se constató que el cartel de “Prohibido Transitar por las Vías”, conforme al artículo 55 de la Ley N.º 2873, presentaba el mástil quebrado, comprometiendo su visibilidad y efectividad como medida de advertencia. Cabe destacar que, en el relevamiento anterior de noviembre de 2023, este mismo cartel se encontraba en buen estado, lo que indica un deterioro reciente.

Figura 16. Cartel de “Prohibido el Transitar por las Vías” con daños en su estructura.

Realizar la reposición del cartel “Prohibido Transitar por las Vías” en el PAN de la Ruta Provincial 3, estipulado en el artículo 55 de la Ley N.º 2873.

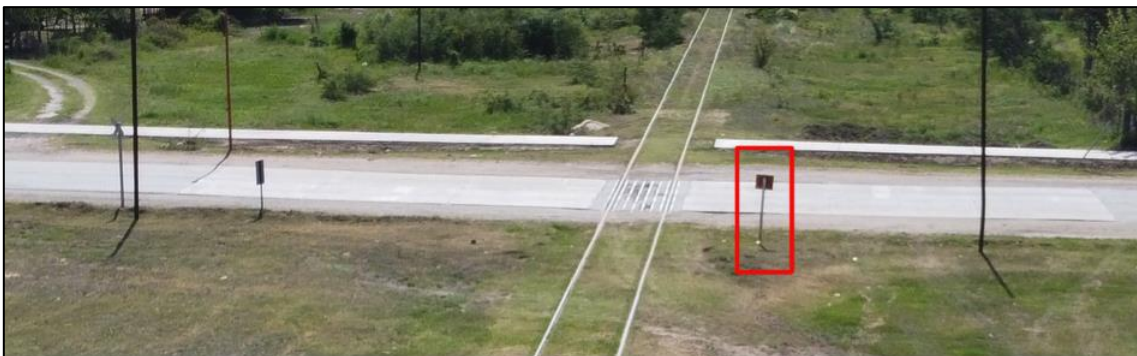
Figura 17. Vista del cartel durante el relevamiento de noviembre de 2023. Fuente: JST, 2023

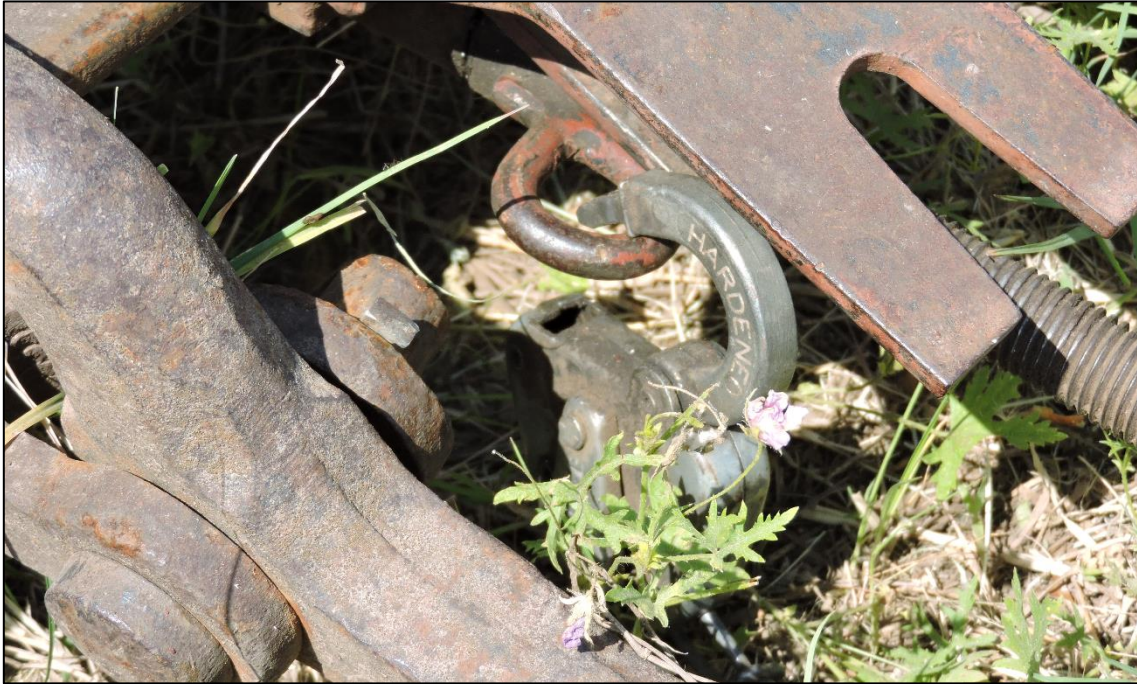
Durante el relevamiento realizado en noviembre de 2023, se identificó que el candado del cambio de vía adyacente al PAN de la RP N°3 se encontraba abierto, lo que representa un riesgo potencial para la seguridad operacional.

Figura 18. Candado de cambio de vía abierto identificado durante el relevamiento de noviembre de 2023. Fuente: JST, 2023

Este hallazgo fue comunicado a la operadora NCA en una reunión posterior de revisión. En el relevamiento de mayo de 2024, se verificó que el candado había sido cerrado. Según lo informado por la operadora durante dicha reunión, el aparato de vía (ADV) en cuestión no está actualmente en operación. Además, se observó evidencia de un descarrilamiento en el dispositivo, reconocible por las marcas de las pestañas en las fijaciones, situación que fue confirmada por NCA durante la misma reunión.

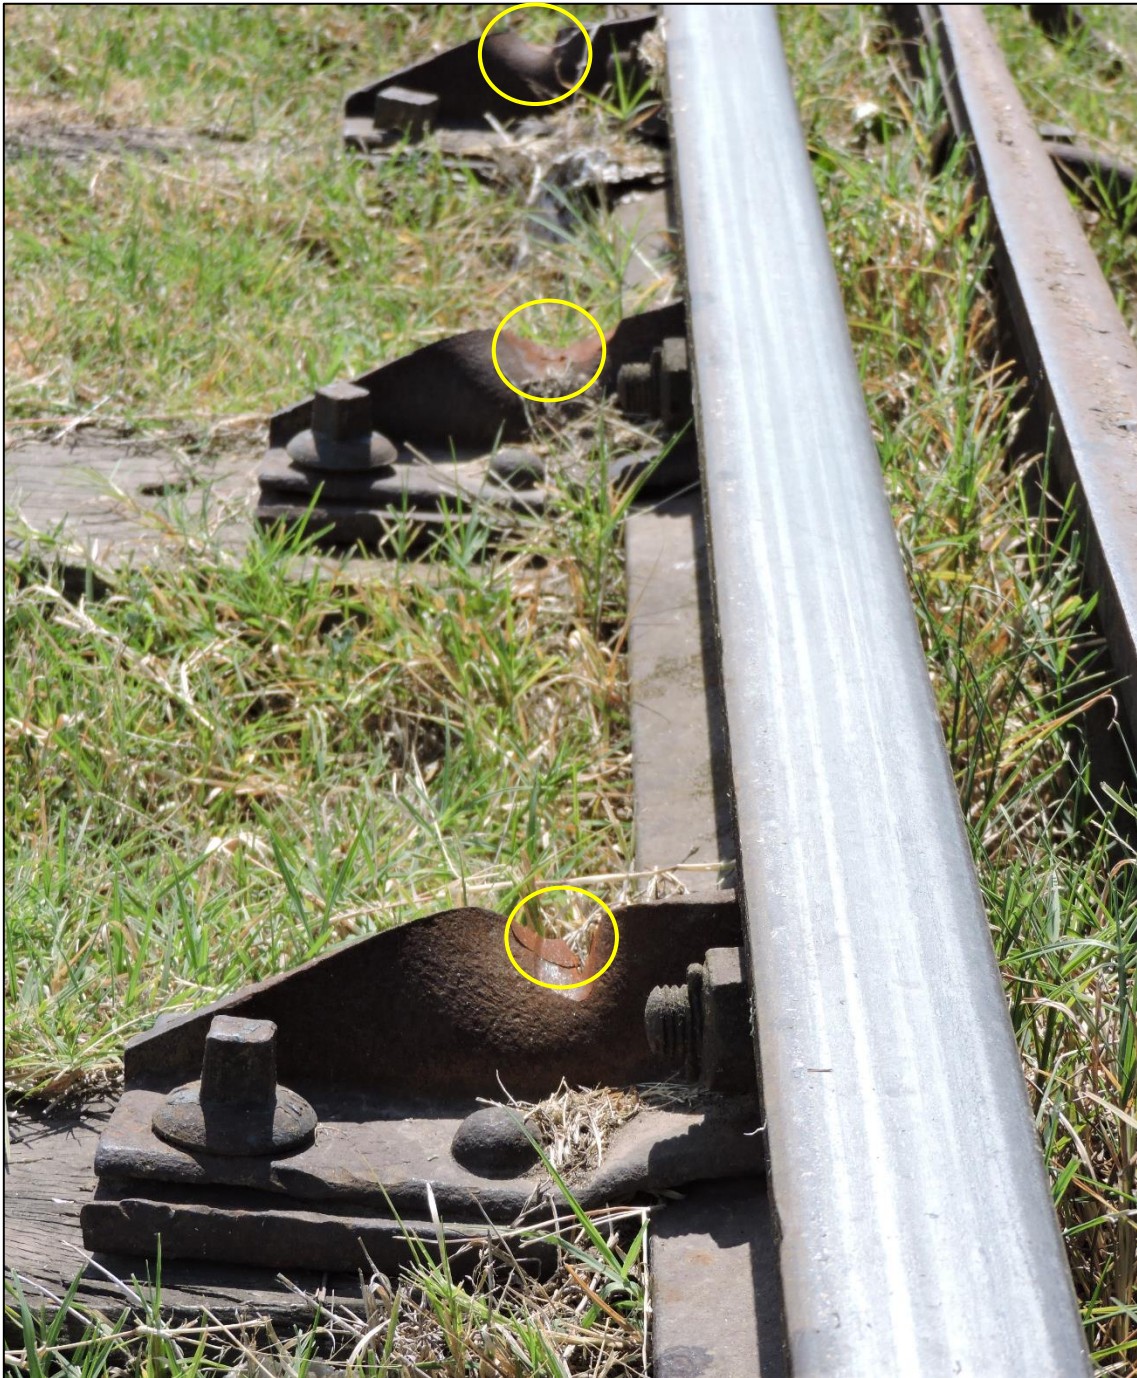
Figura 20. Marcas de las pestañas en las fijaciones del ADV, causadas por un descarrilamiento.
