INFORME DE CIERRE DE SUCESO FERROVIARIO

Expediente: EX-2021-104337283- -APN-JST#MTR

Título: Puente ferroviario línea Sarmiento

Empresa operadora: SOF.SE

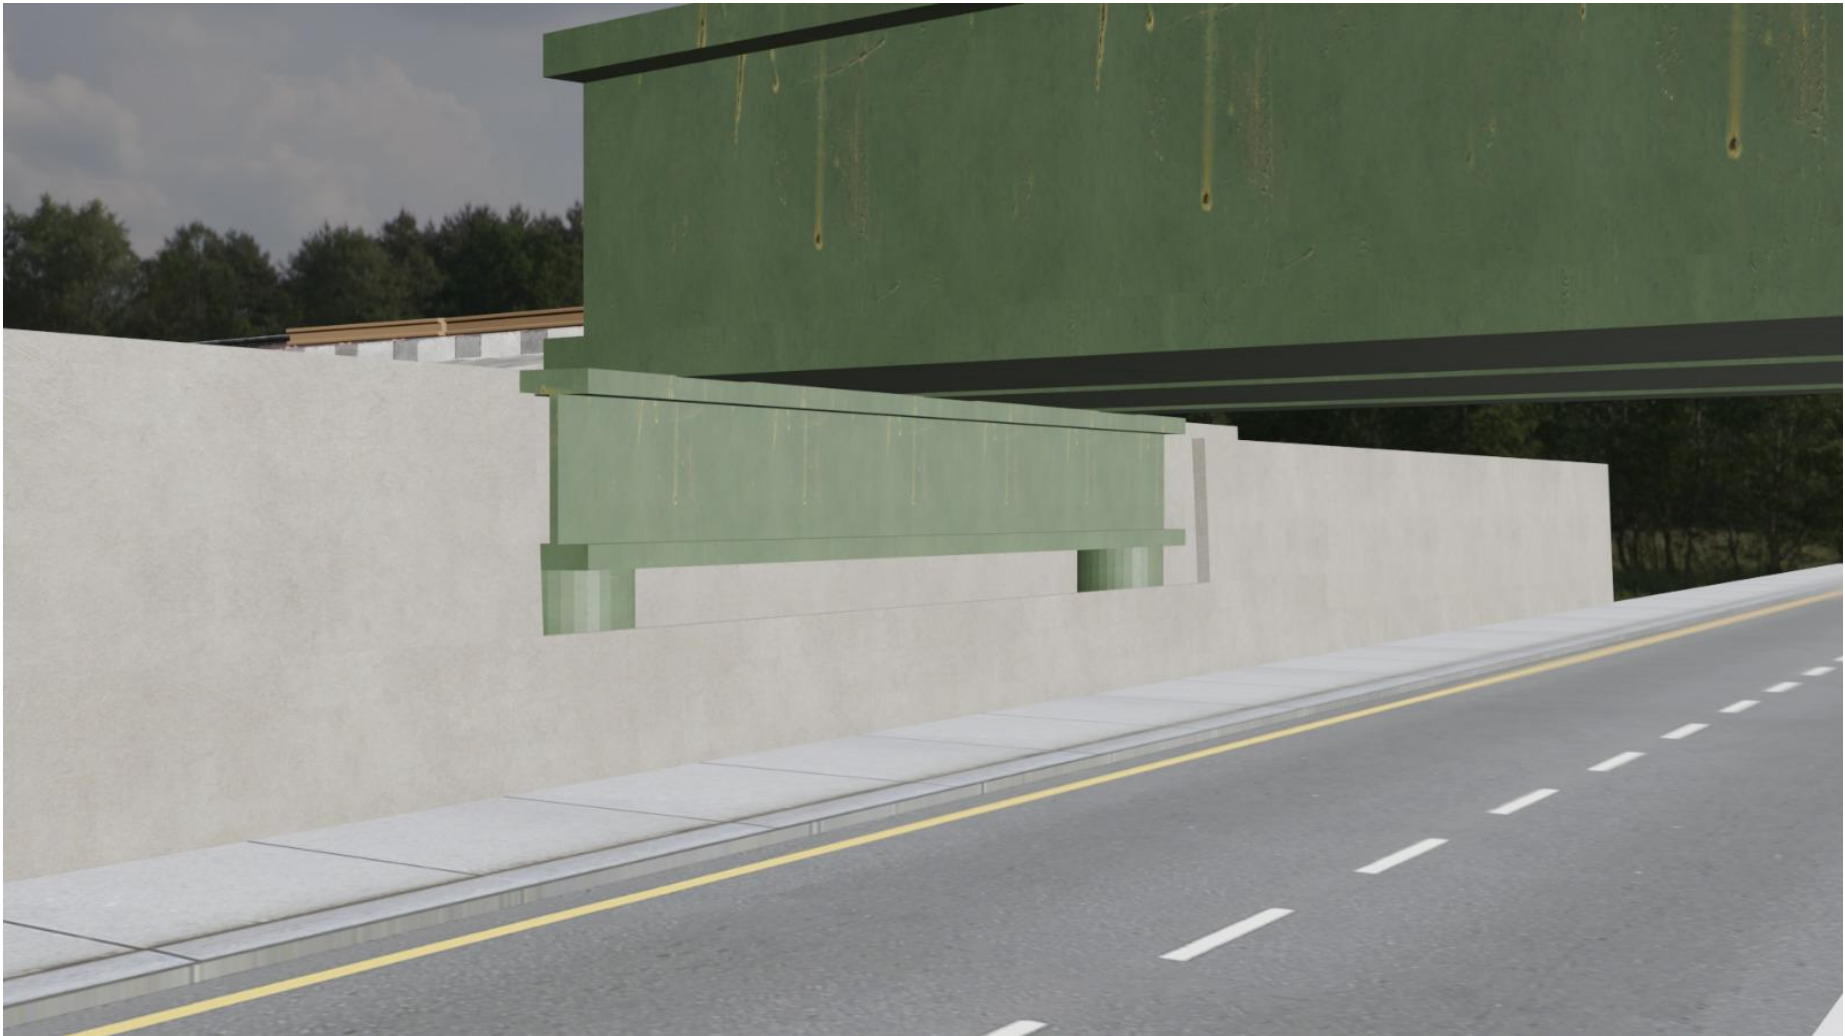
Figura 1. Dintel con 2 pilares. Fuente: JST

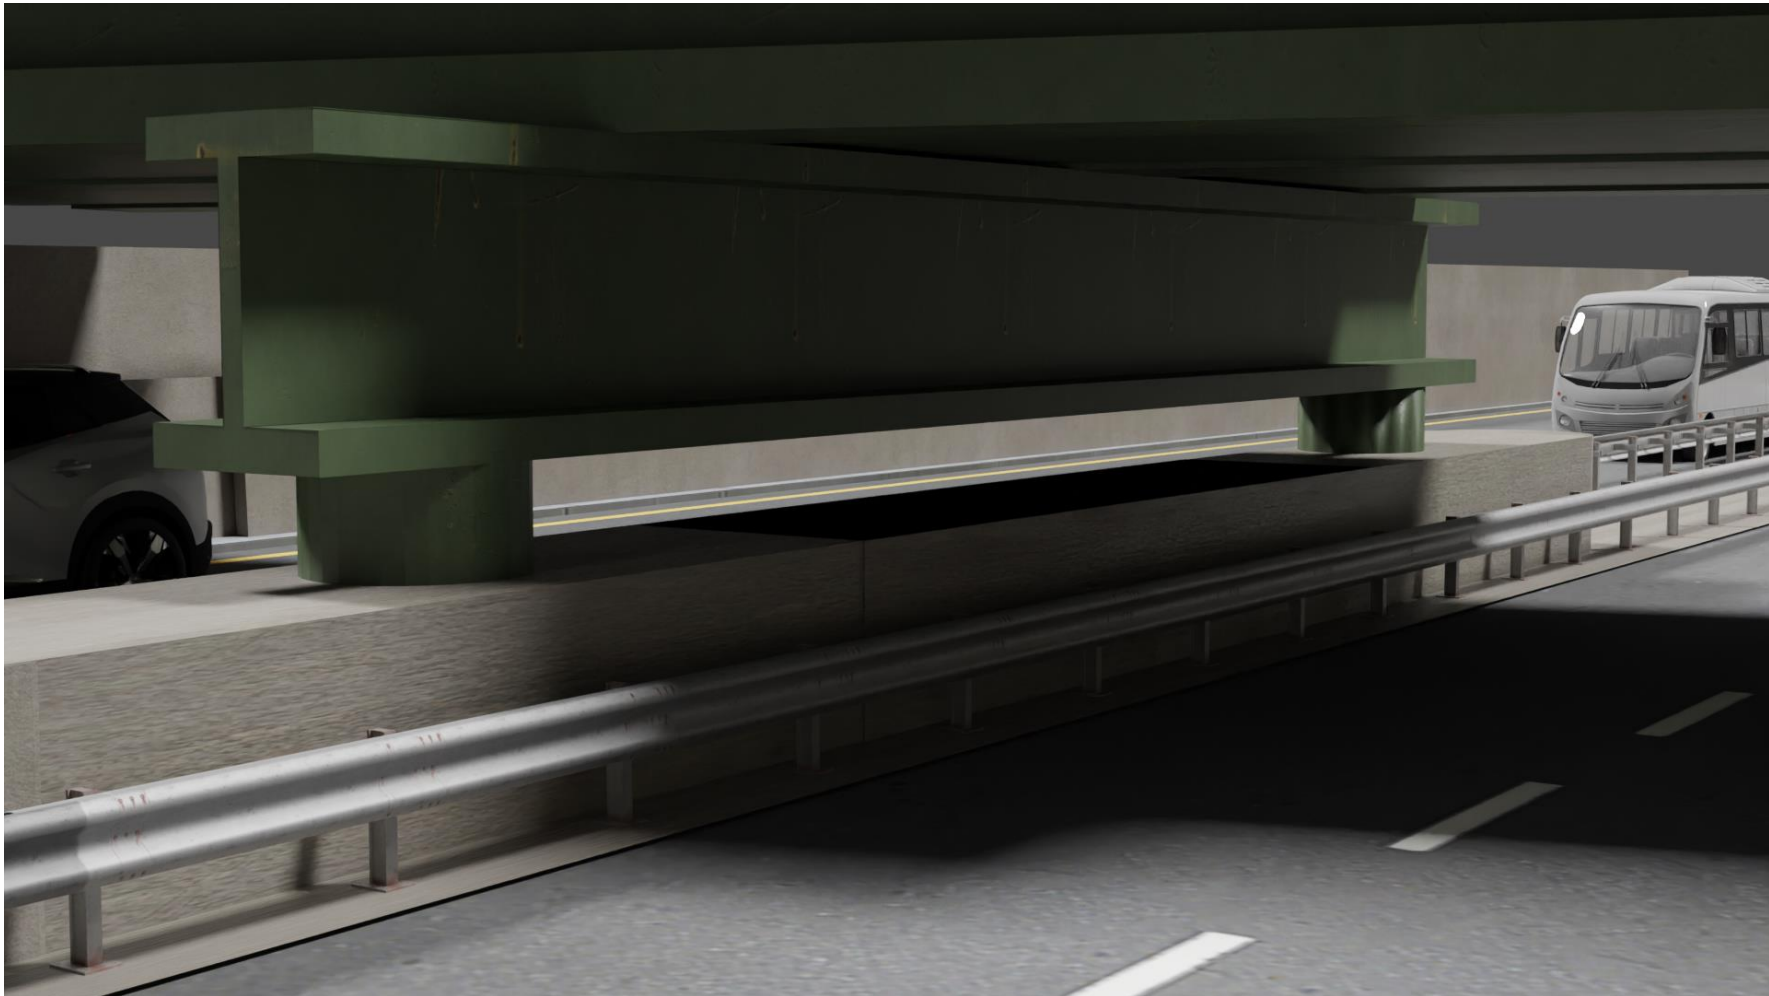
Figura 2. Dintel con 2 pilares. Fuente: JST

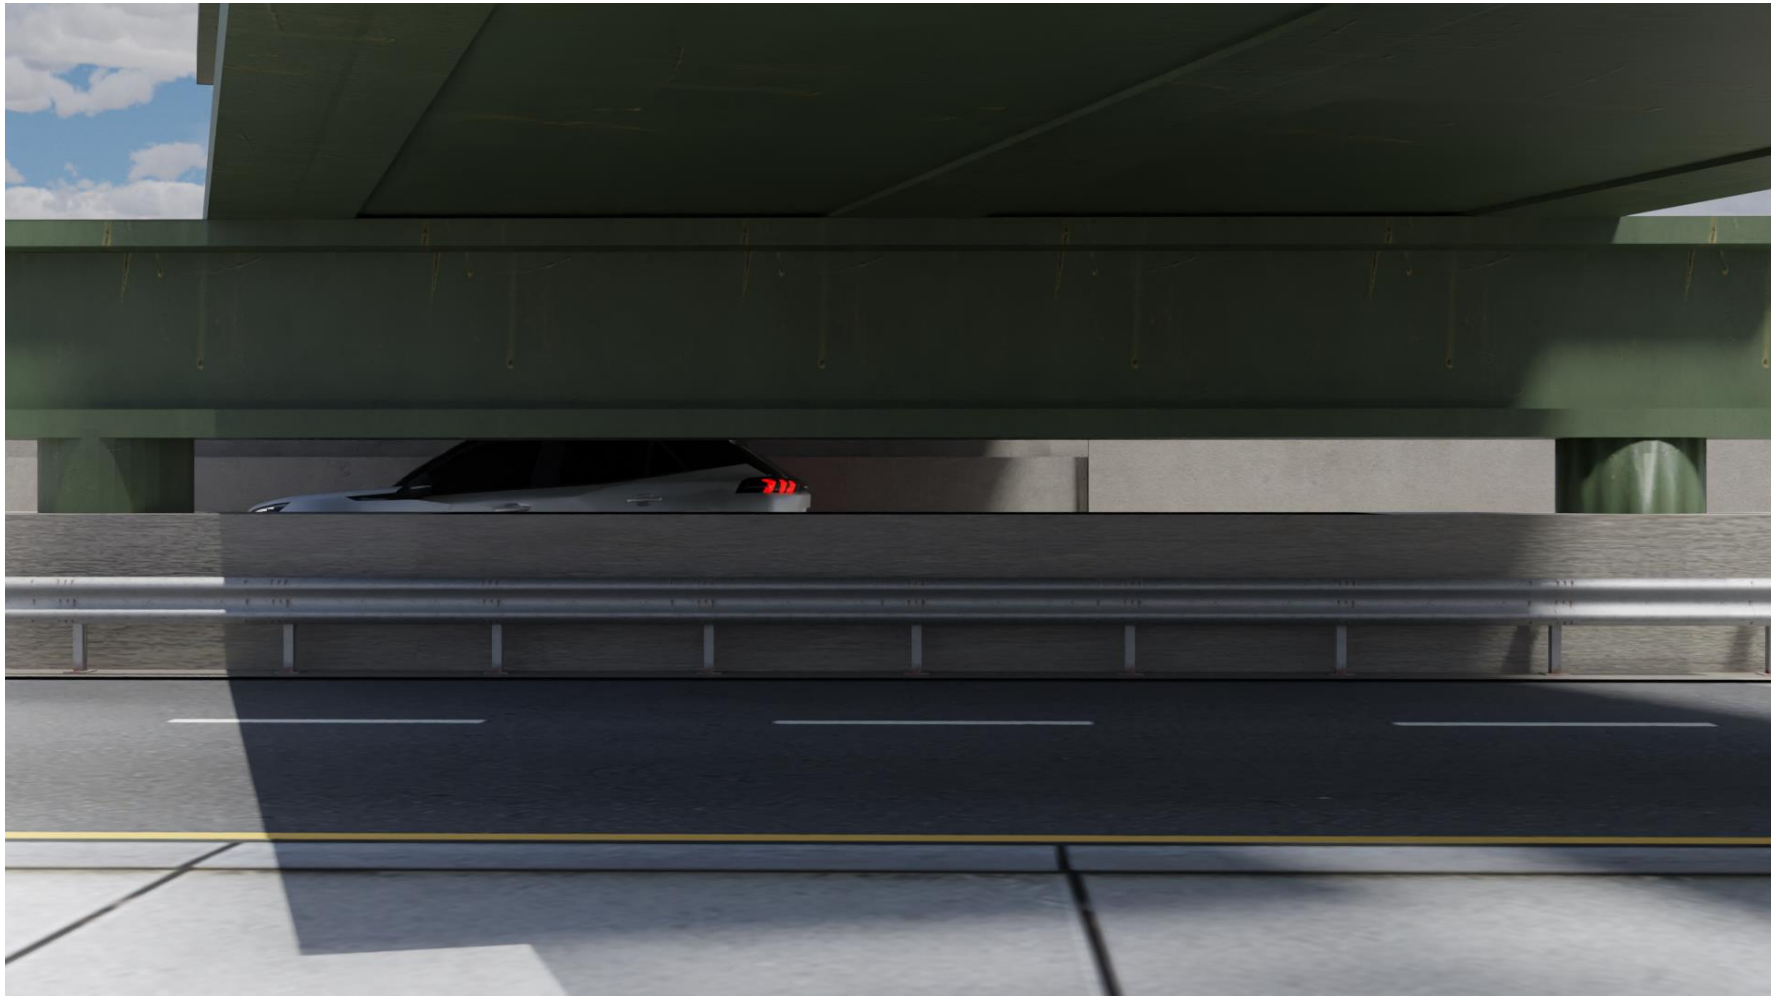
Figura 3 Dintel con 2 pilares. Fuente: JST

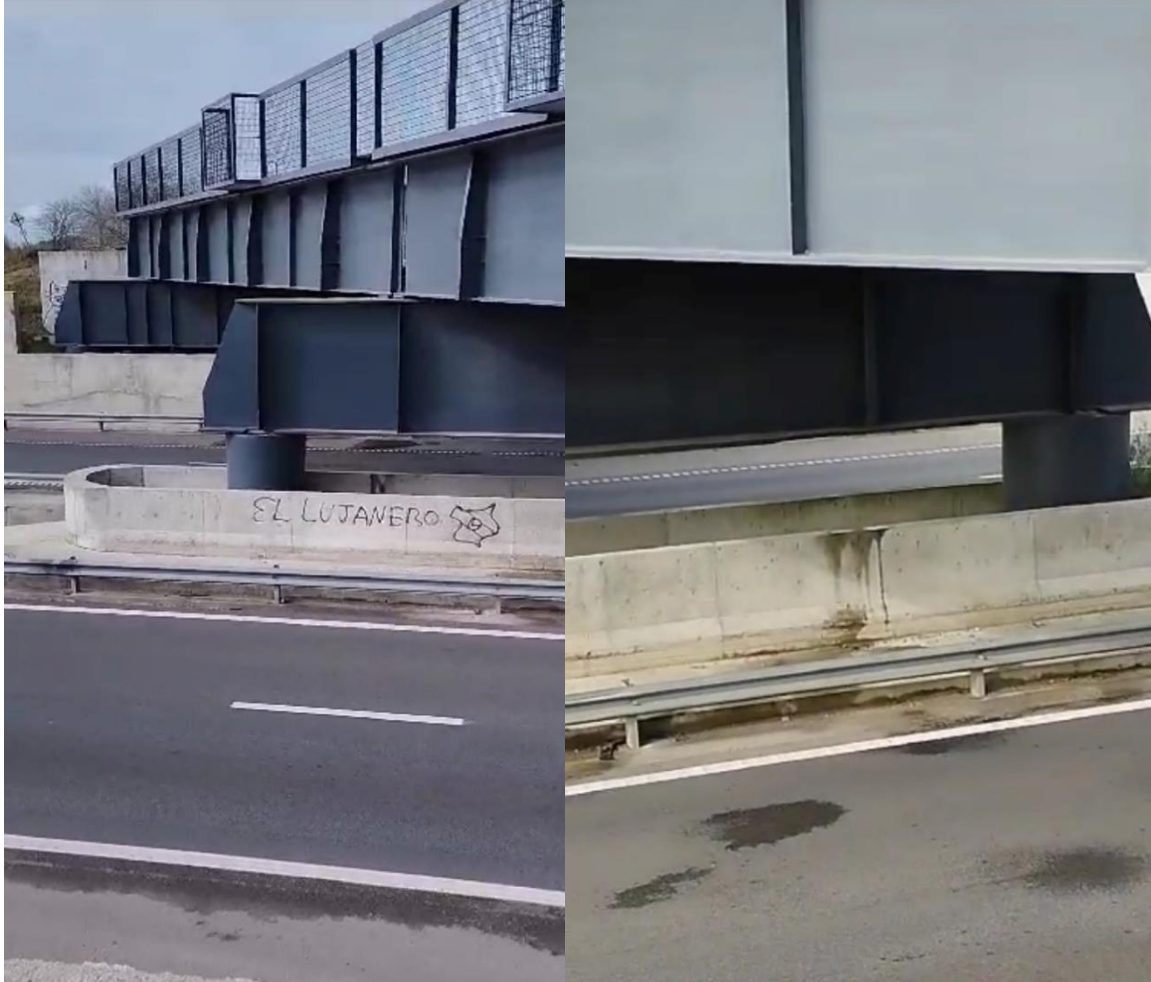
Figura 4 Pilares centrales. Fuente JST

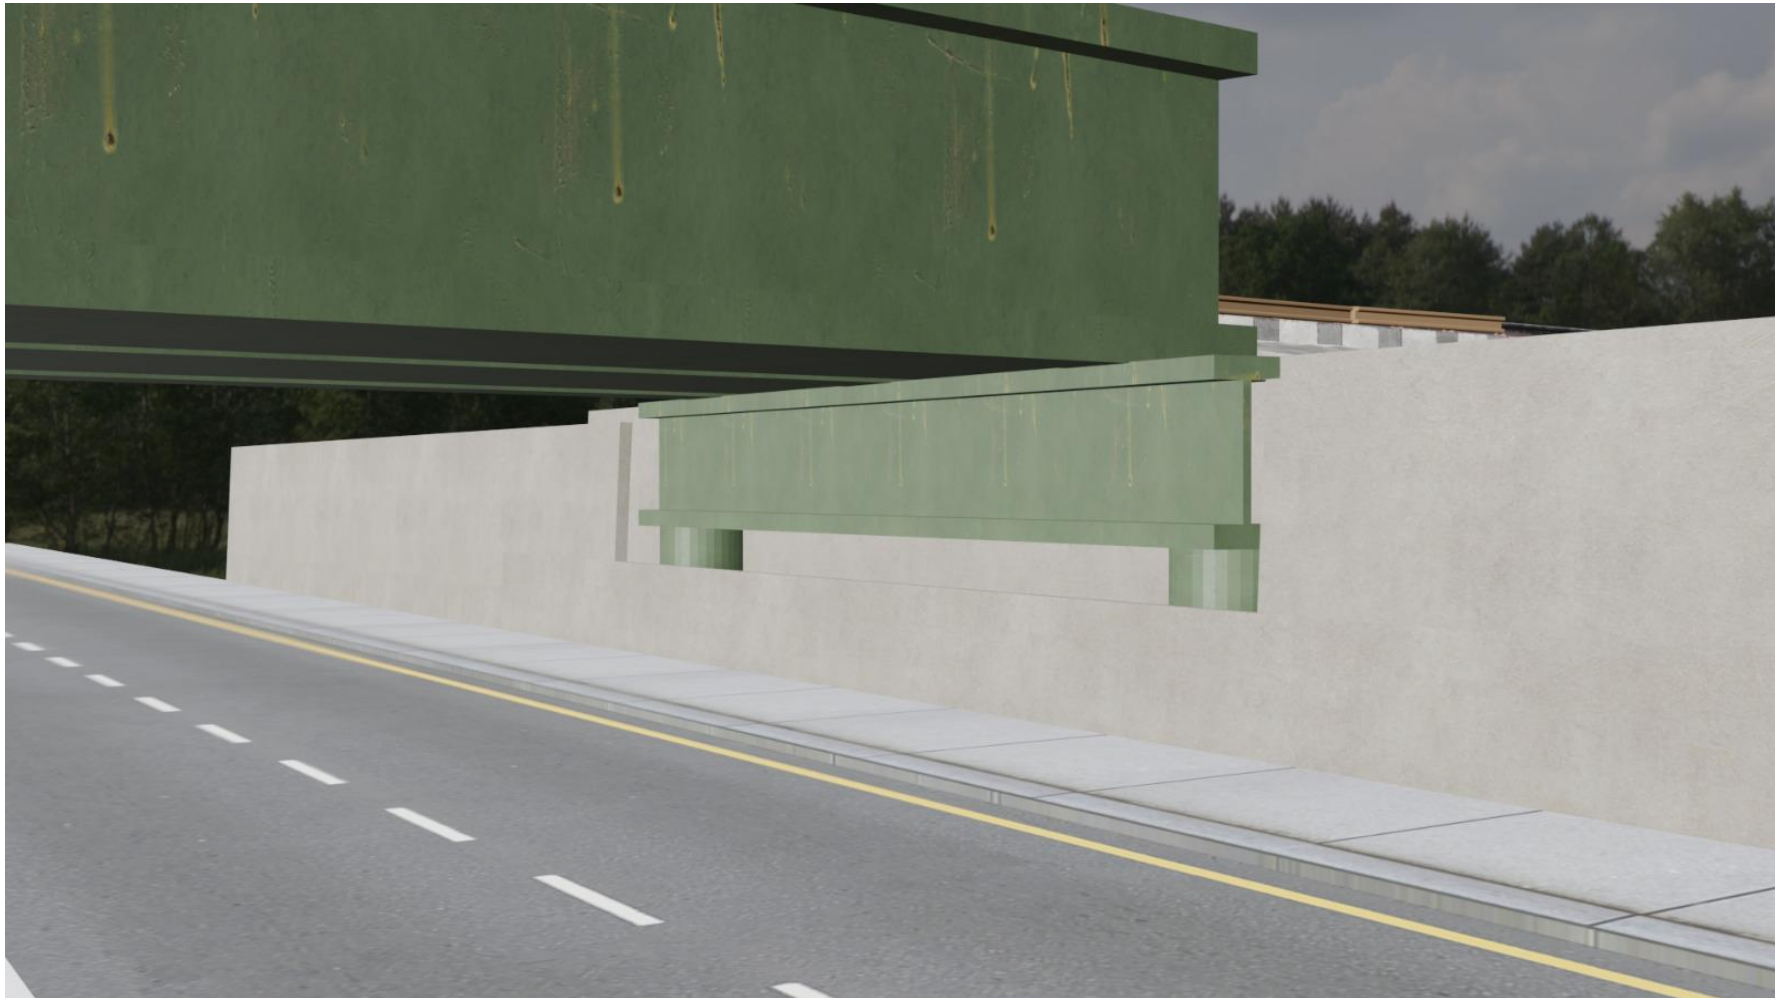
Figura 5 Dintel con 2 pilares. Fuente: JST

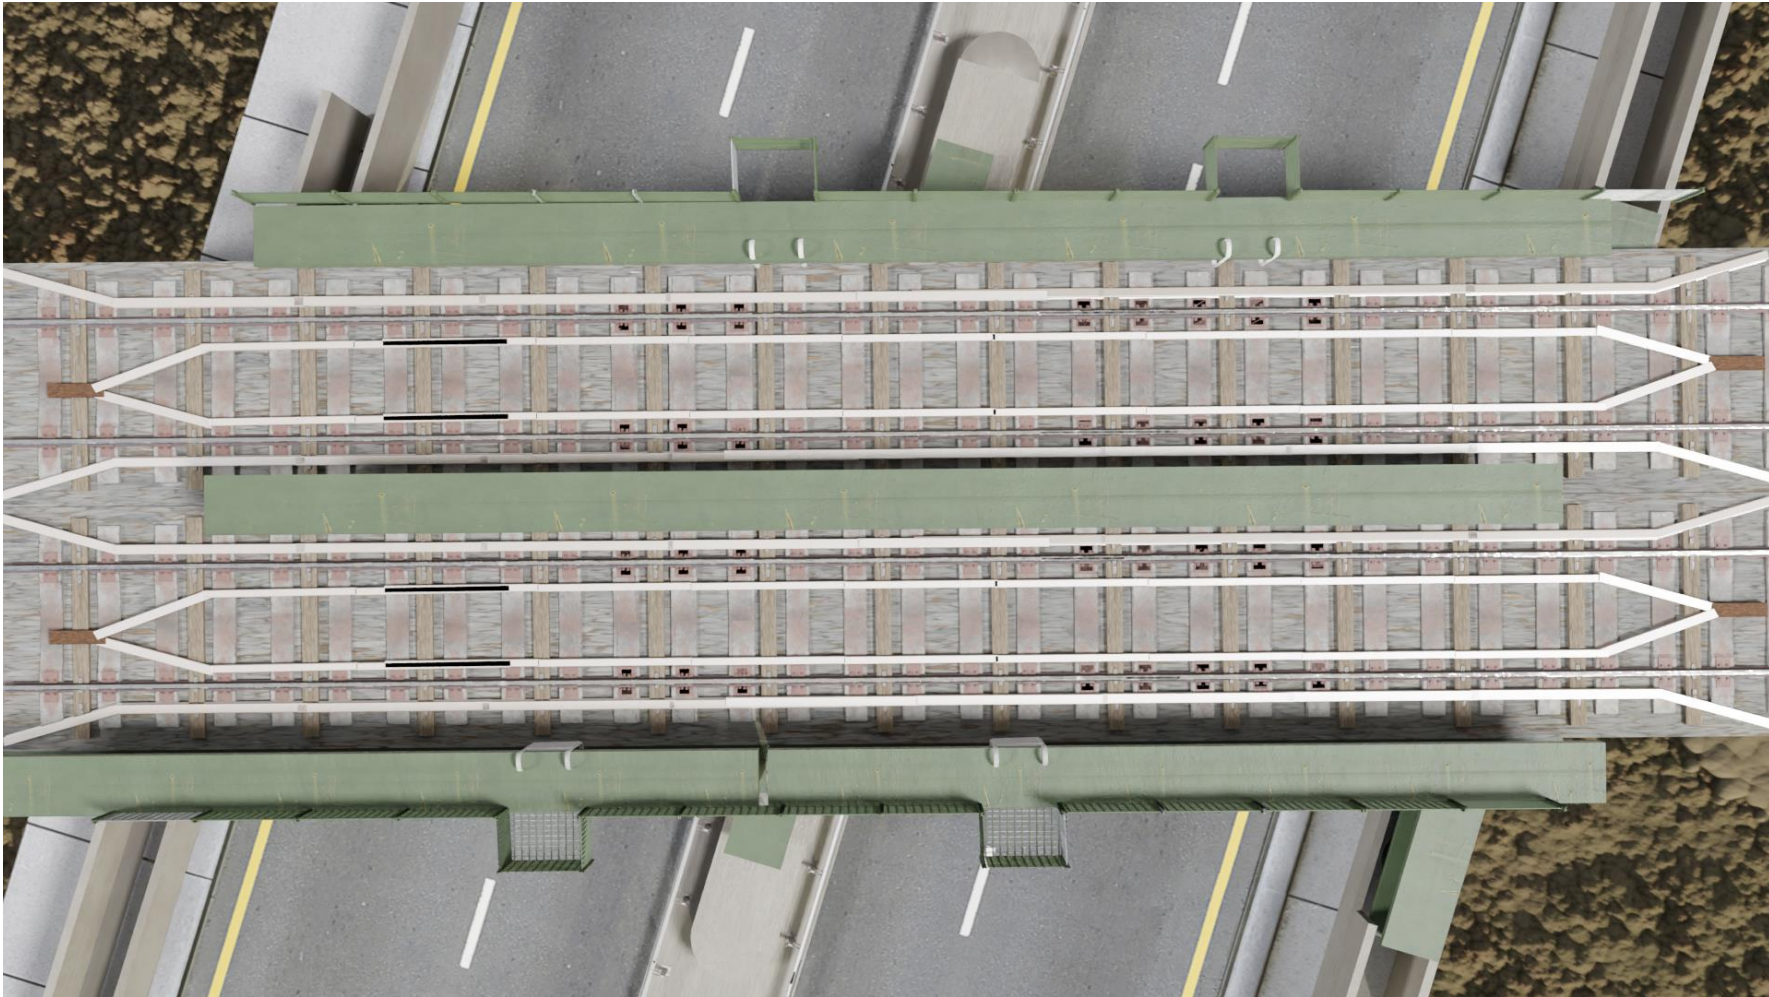
Tablero	2	Bueno	Metálico. Elemento estructural libre de corrosión, deformaciones fisuraciones, o descascaramientos importantes
Vigas/Travesaños	4	Bueno	Longitudinales y transversales libres de corrosión, deformaciones fisuras importantes
Estribo	2	Bueno	Metálico. Elemento estructural libre de corrosión, deformaciones fisuraciones, o descascaramientos importantes
Muros de vuelta	2	Bueno	Hormigón armado. No se aprecian fisuras, o bien son escasas y de tamaño capilar
Zona de escape	2	Bueno	Se observan 2 zonas de escape con escaleras en la pared interior de la viga exterior tanto en la vía ascendente como en la descendente
Observaciones		Bueno	Se divisa una luz que se encuentra a mitad de la viga principal en ambas caras exteriores del puente

Figura 6 Tablero, vista superior. Fuente: JST

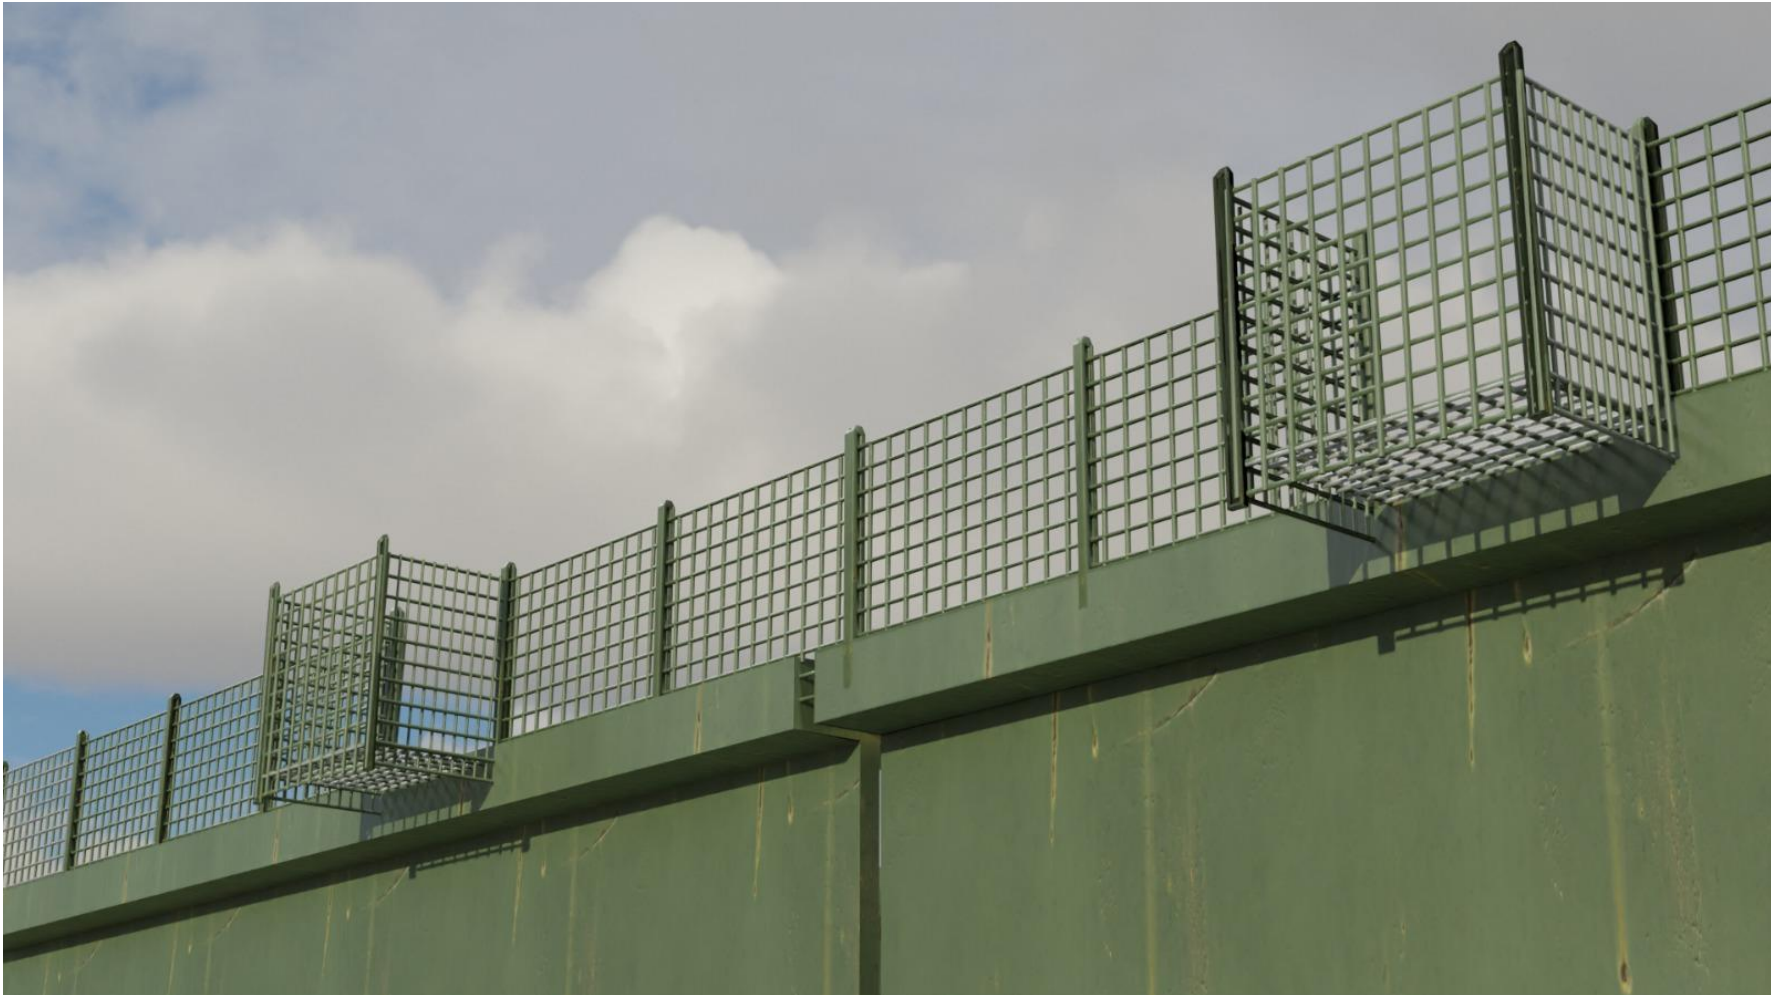
Figura 8 Zonas de escape. Fuente: JST

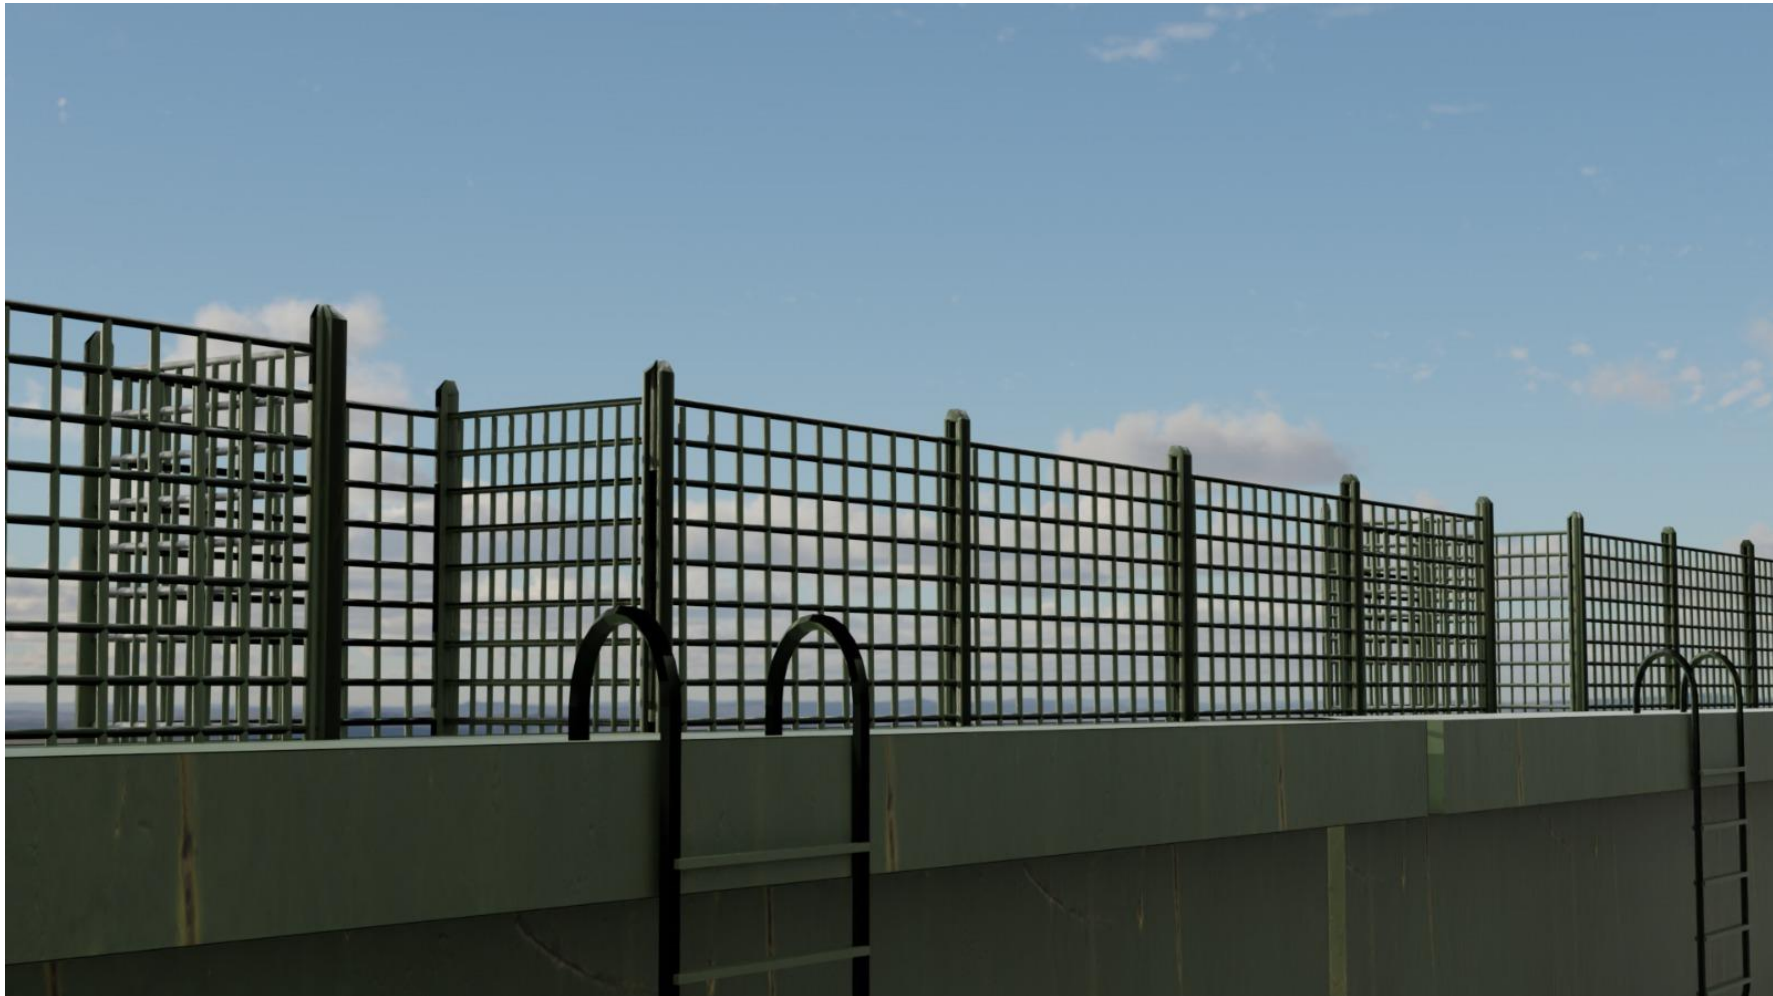
Figura 9 Zonas de escapes y escaleras. Fuente JST

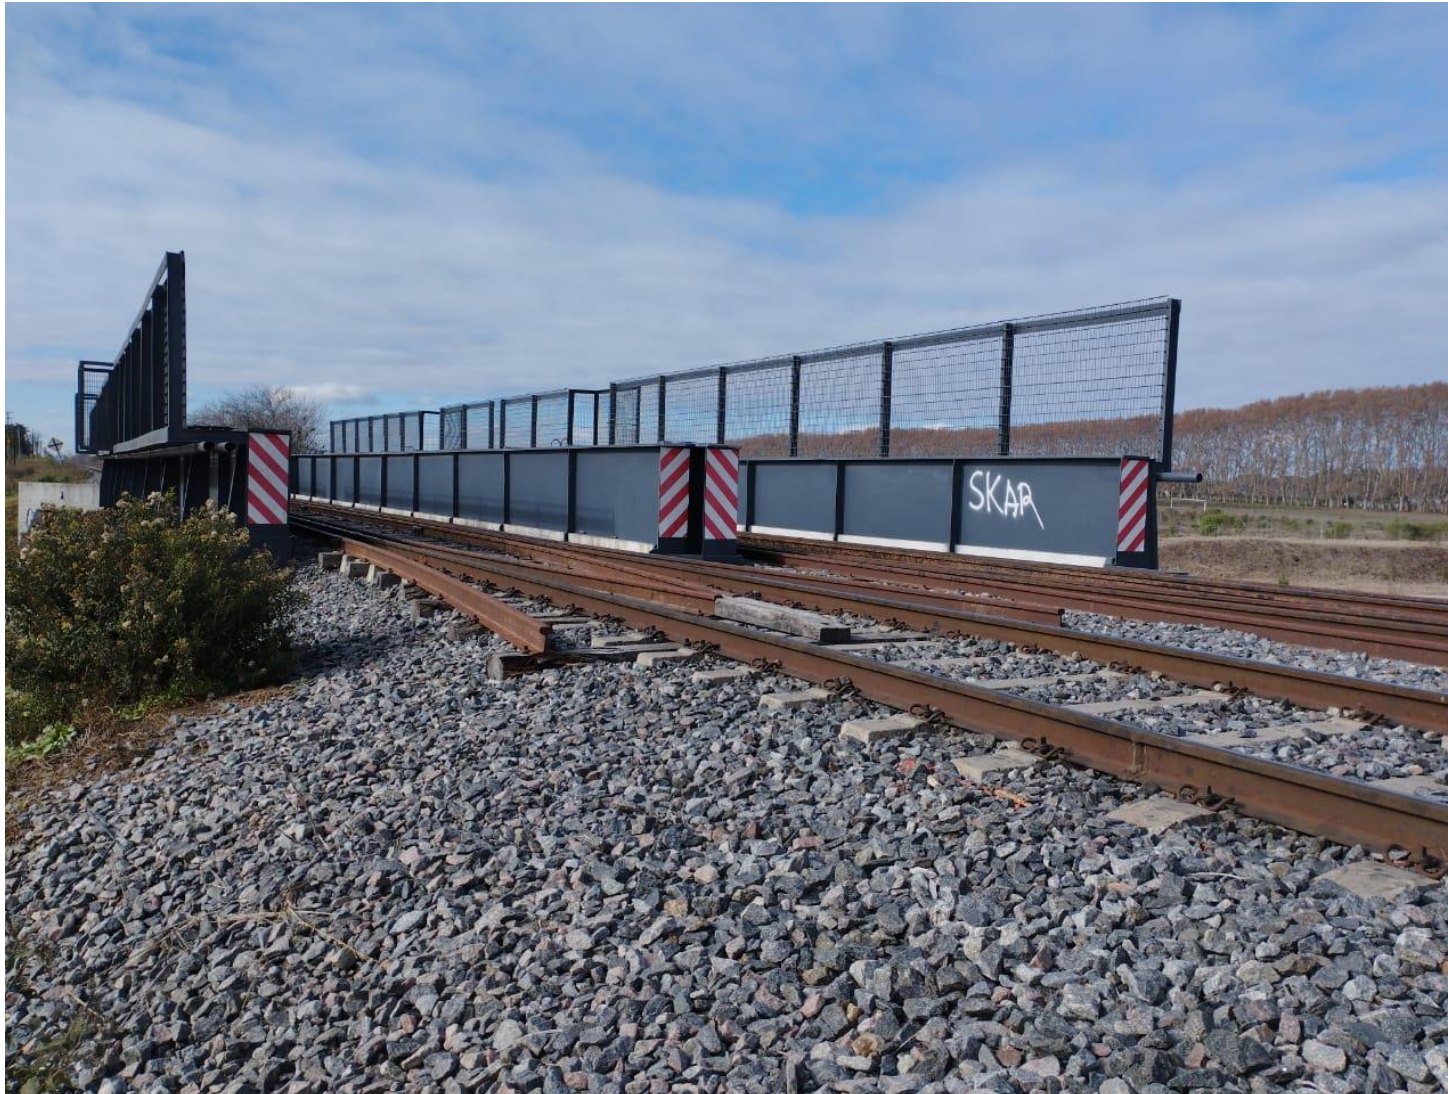
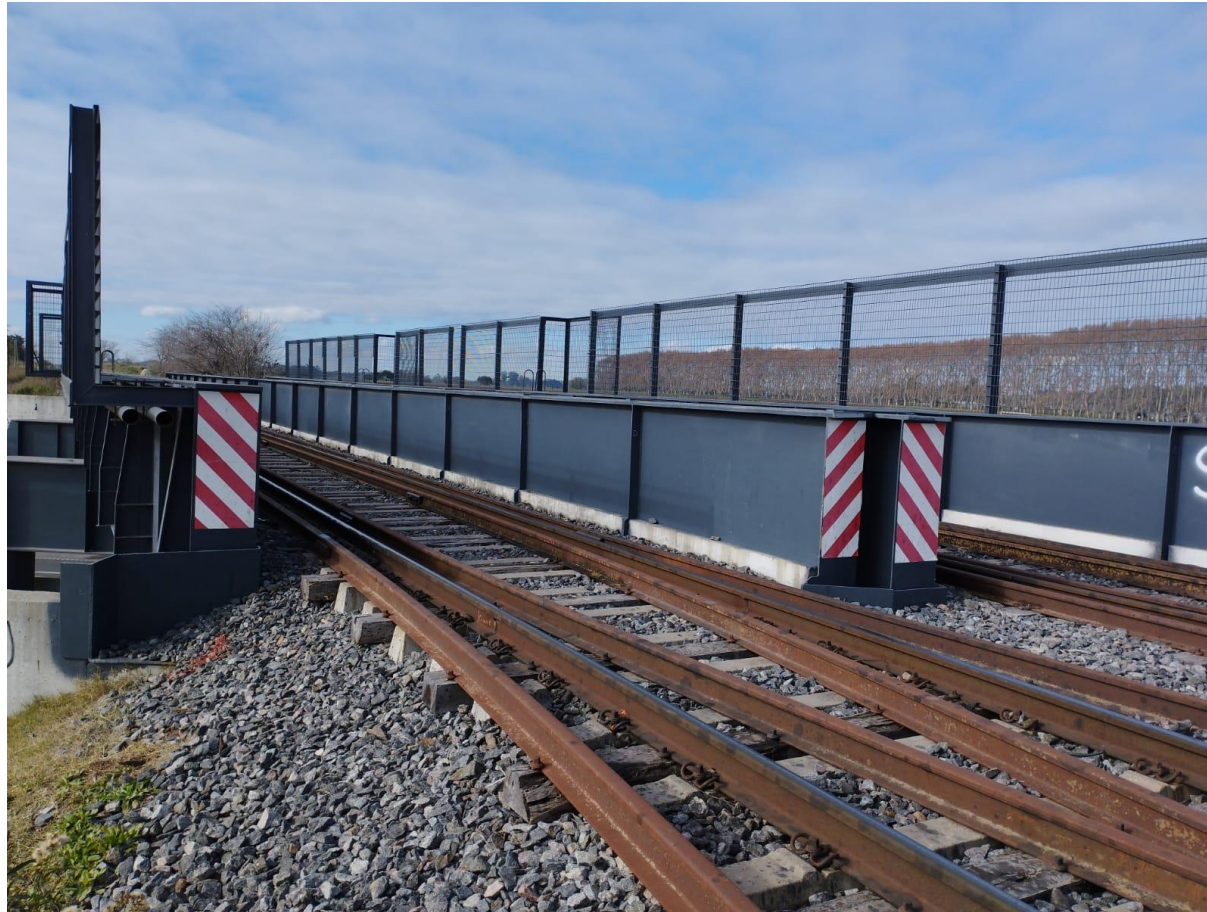
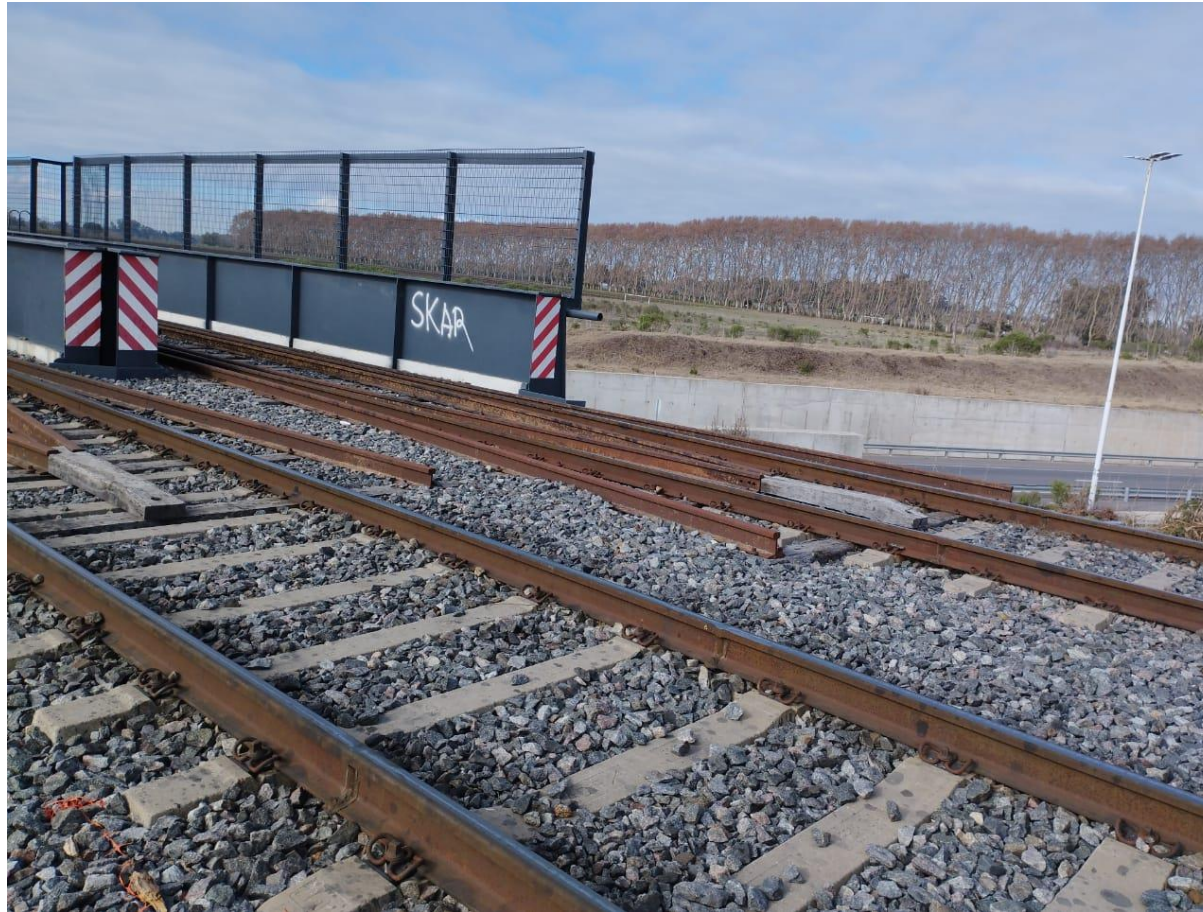
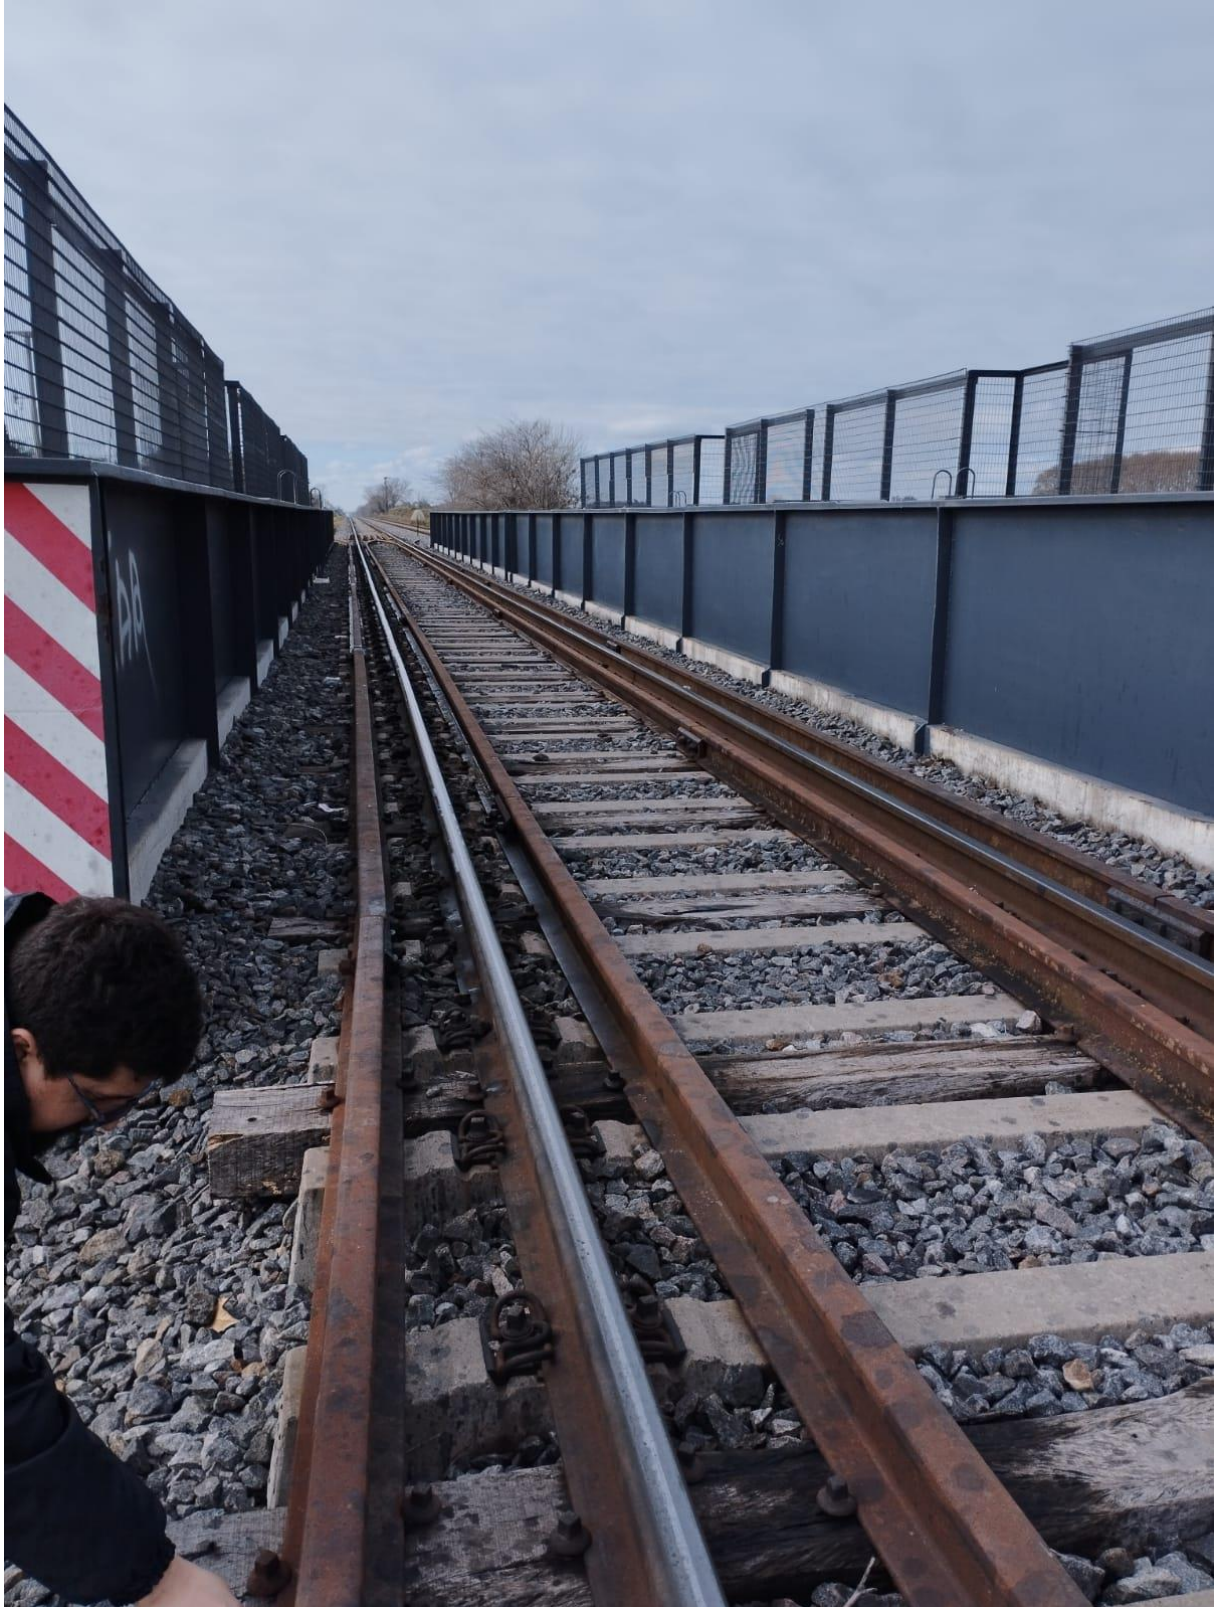
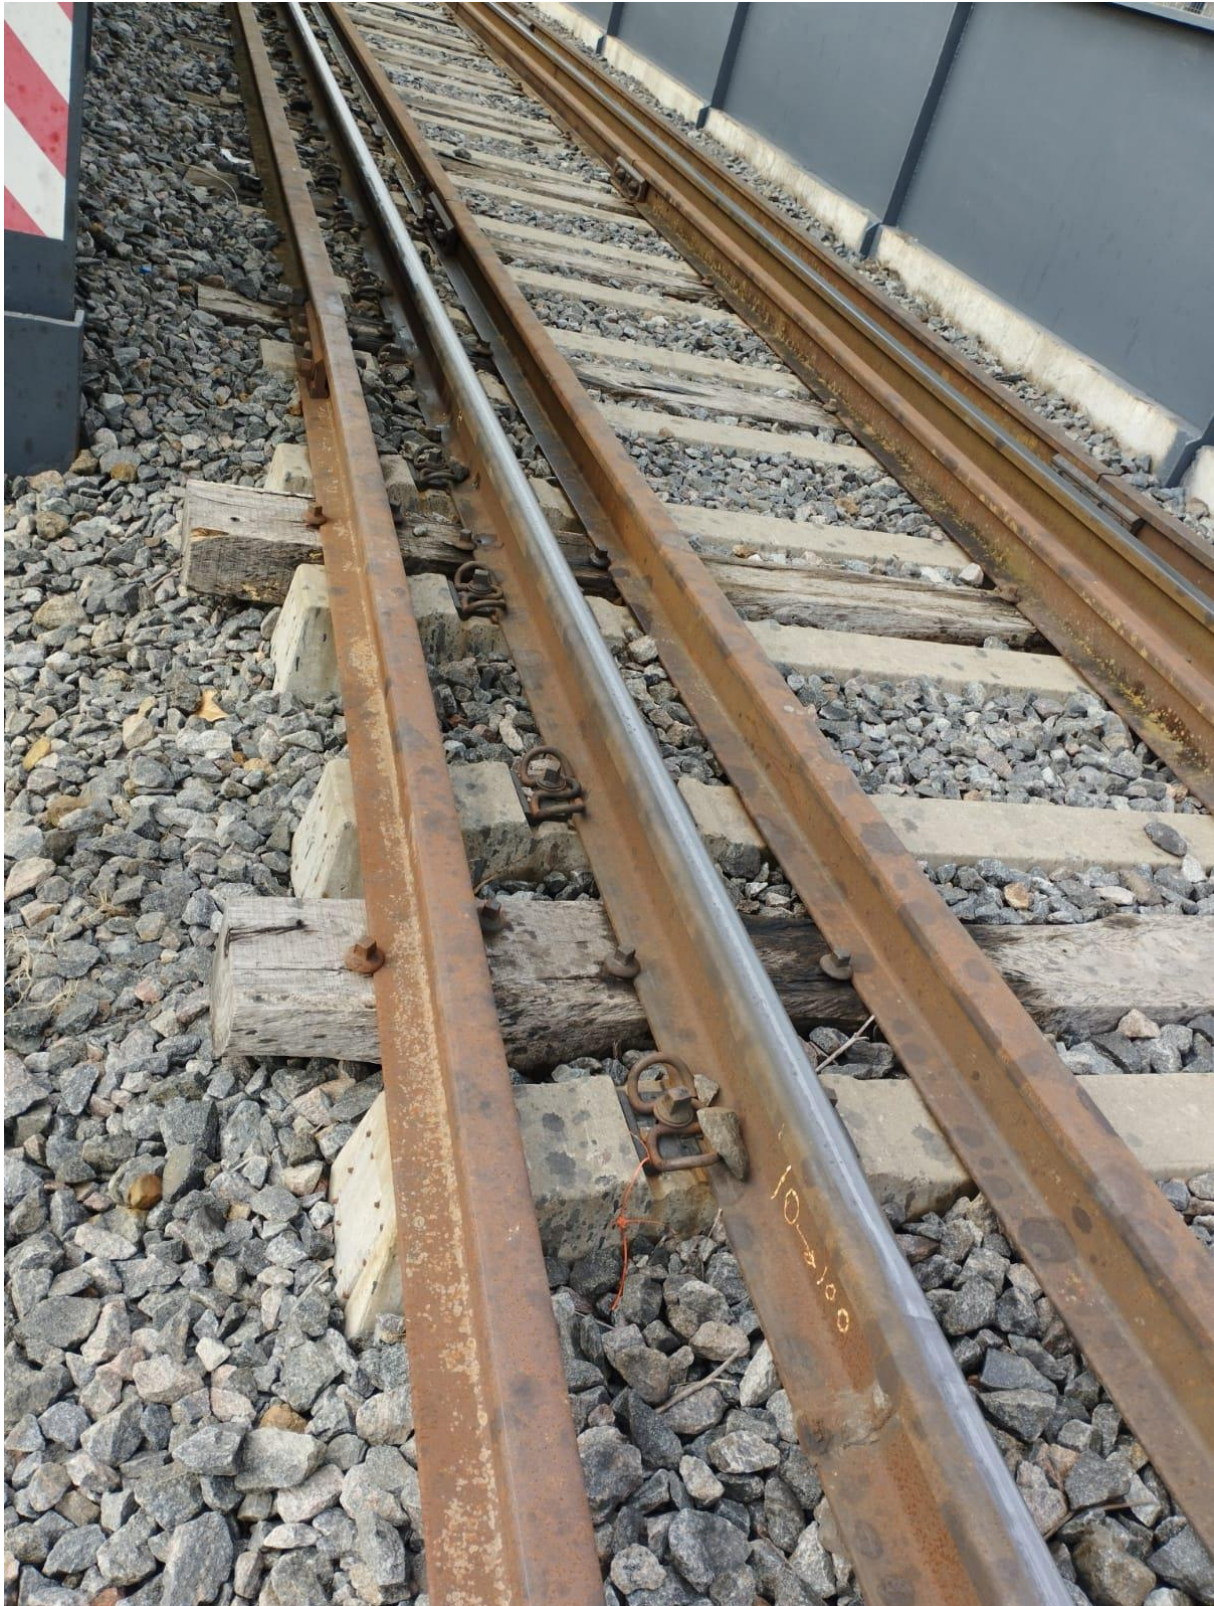
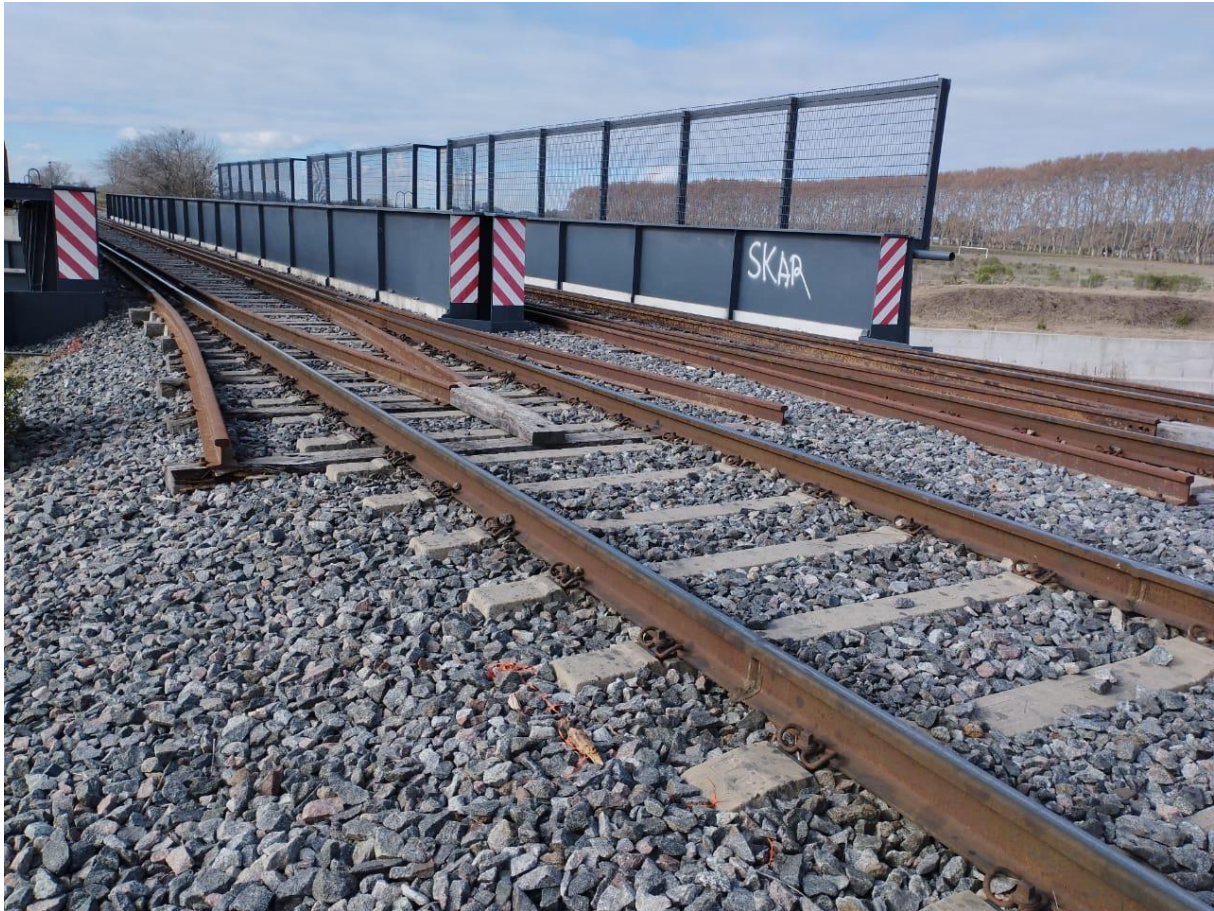
Elementos	Estado	Observaciones
Rieles	Bueno	Tipo riel largo soldado, los rieles se observan en buen estado
Fijaciones	Bueno	Las fijaciones de la vía principal se observan en buen estado y se encuentran dispuestos en todos los durmientes de hormigón.
Durmientes Hormigón	Bueno	Se observan en buen estado.
Durmientes Madera	Bueno	Estos se encuentran intercalados con los durmientes de hormigón de la siguiente manera, cada 2 durmientes de hormigón se adicionan uno de madera, que su función es fijar los rieles encarriladores. La mayoría se encuentra en estado regular.
Encarriladores	Bueno	Se observan encarriladores interiores y exteriores en buen estado
Fijaciones de rieles encarriladores	Bueno	Se observan en buen estado y se encuentran dispuestos en todos los durmientes de hormigón
Balasto	Bueno	Se encuentra en buen estado, libre de malezas y mantiene su uniformidad.
