INFORME DE CIERRE DE SUCESO FERROVIARIO

Expediente: EX-2021-104337283- -APN-JST#MTR

Título: Puente ferroviario línea Sarmiento

Empresa operadora: SOF.SE

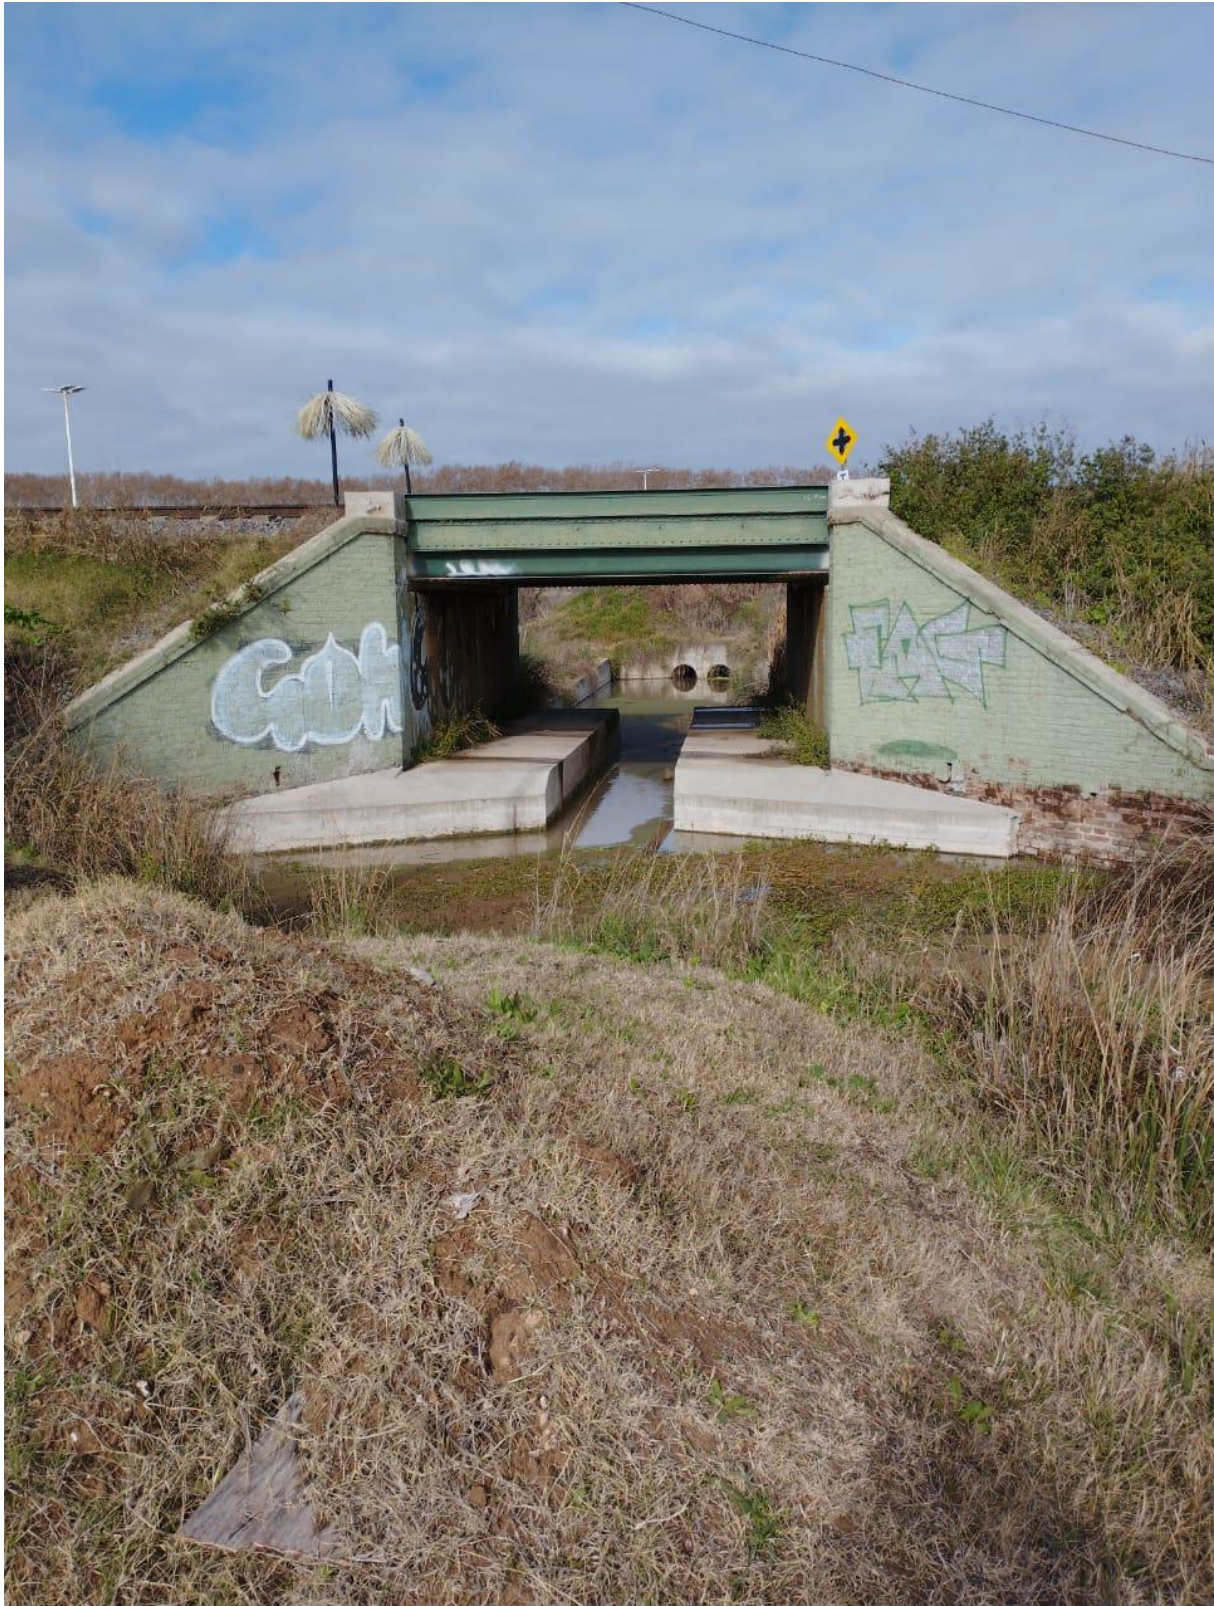
Elementos	Observaciones
Tipo de desagüe/alcantarilla	Cajón/metálico, estado bueno.
Dimensiones	6,5 metros de longitud aproximadamente.
Material del desagüe/alcantarilla	Hormigón armado
Capacidad de drenaje estimado	Sin determinar
Limpieza	Visualmente limpio
Daños visibles	Sin daño visible, como grietas, roturas, deformaciones, etc.
Flujo de agua	Durante la inspección, se pudo constatar que el flujo del agua en el desagüe se encontró en un estado de movimiento constante y sin obstrucciones, evidenciando una circulación fluida y sin interrupciones.
Dirección del flujo	De sur a norte

Figura 17 Alcantarilla. Fuente: JST

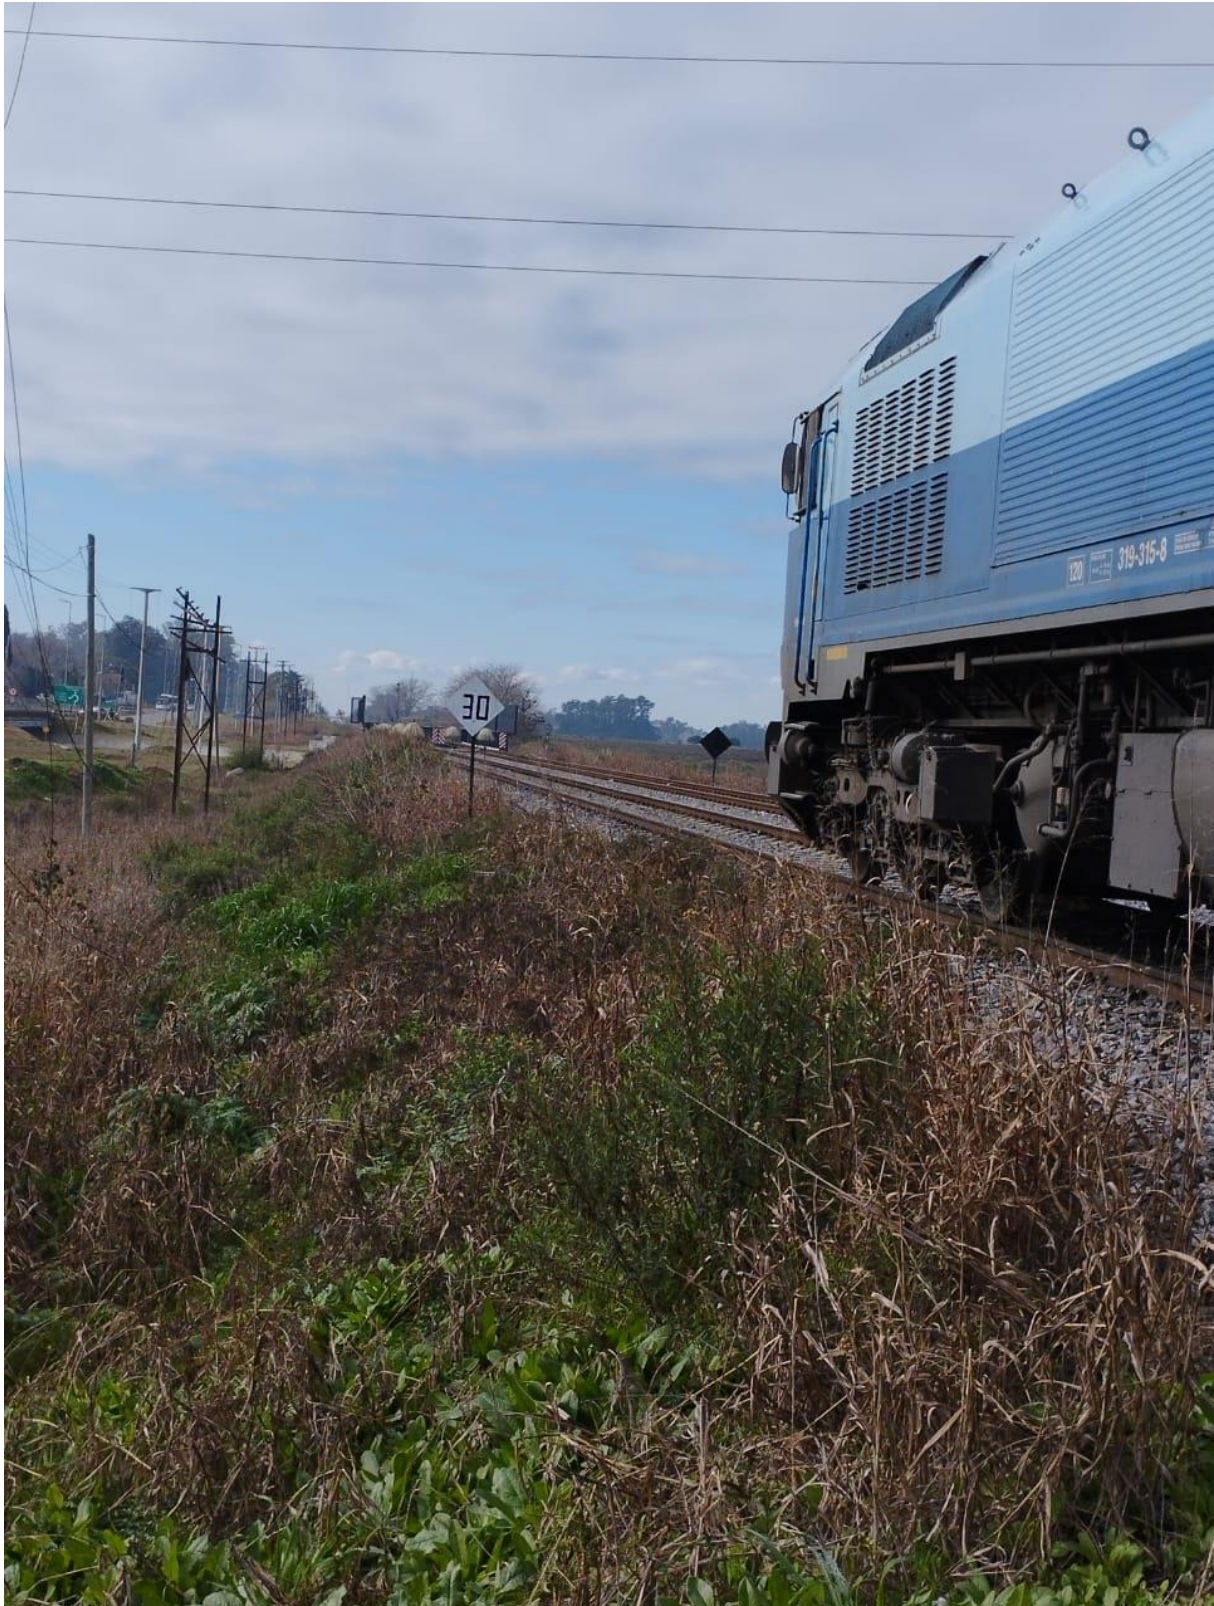
Elemento	Estado	Observaciones
Señalamiento	Bueno	Señales de velocidad "30km/h". Mediciones en Vía ascendente= señal 100 metros previos al puente. En vía descendente= 100 metros previos al puente.
Terraplén de entrada al puente	Bueno	Estado firme y talud estable.
Obras en el puente o en zonas aledañas		En el momento del relevamiento no se observó ninguna obra aledaña al puente.

Figura 18 Señal de 30 kilómetros por hora en ingreso al puente de Luján, vía descendente. Fuente:
JST

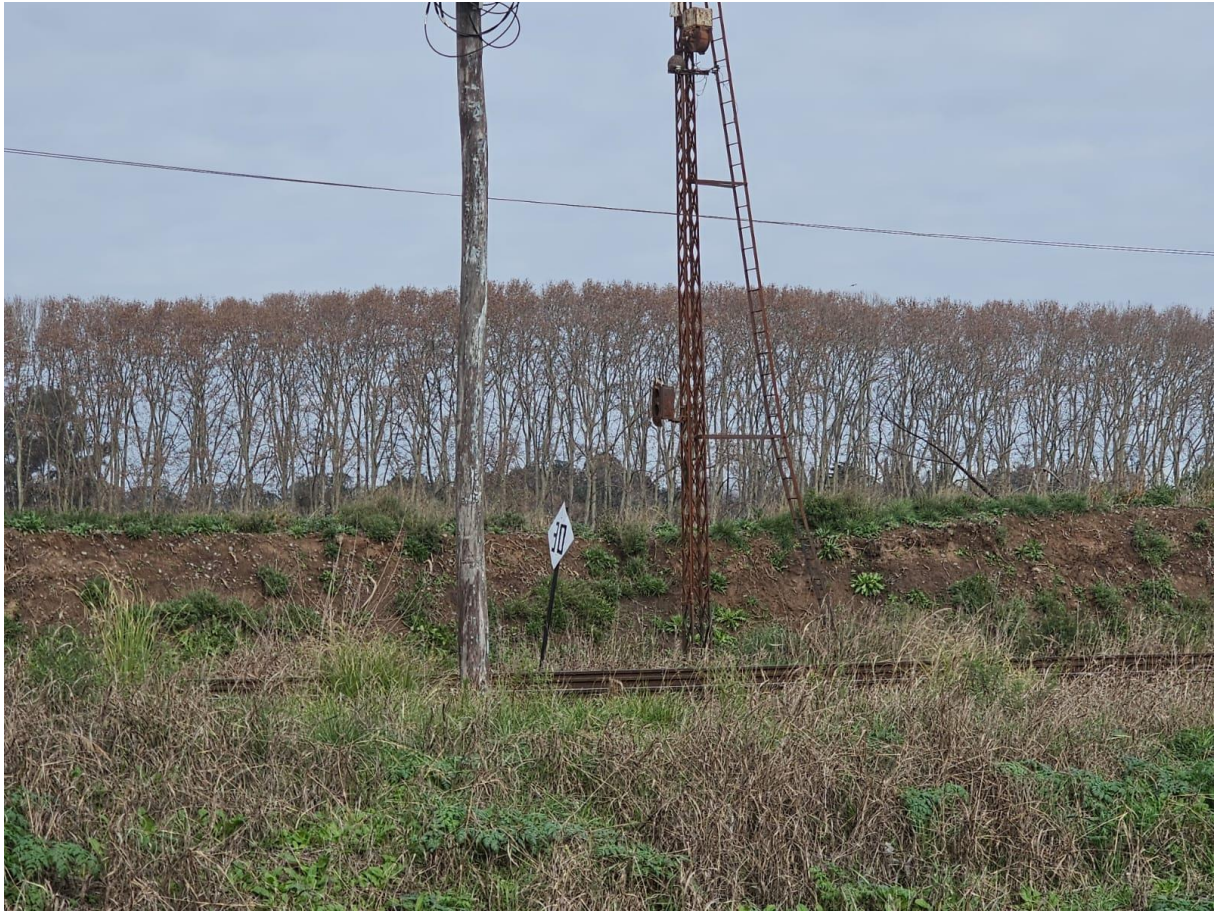
Figura 19 Señal de 30 kilómetros por hora en ingreso al puente de Luján, vía ascendente. Fuente: JST
