## ADVERTENCIA 297/DAG

Talleres Aeronáuticos de Reparación, Propietarios y Operadores de aeronaves marca Petrel, modelo 912.

Posible presencia de fisuras en la Horquilla del Tren de Nariz (HTN) (P/N TA\_01\_01\_00).

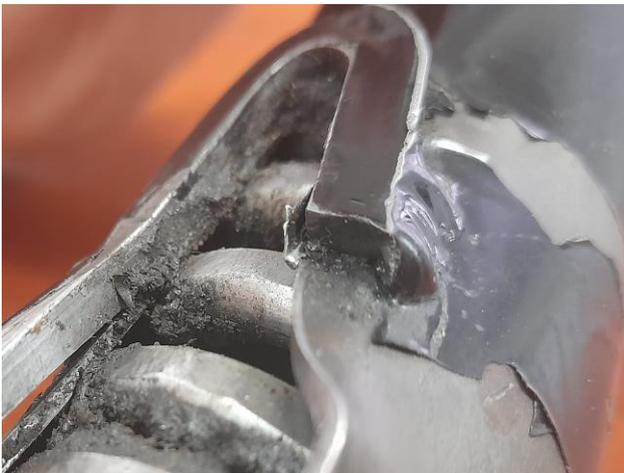
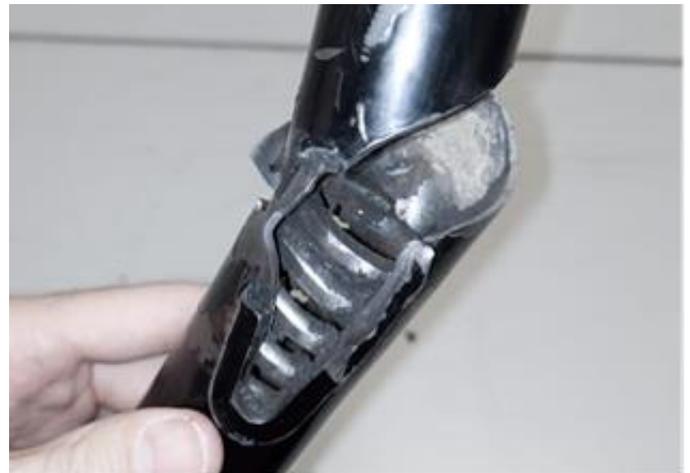
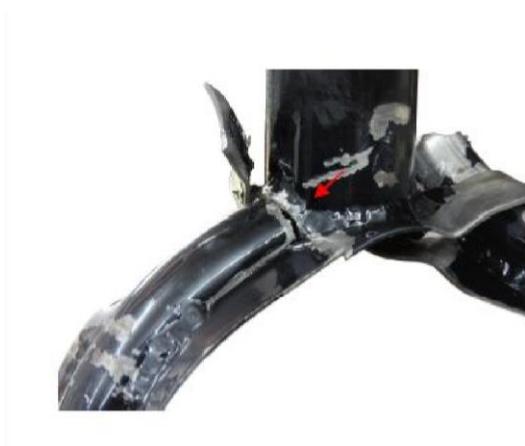
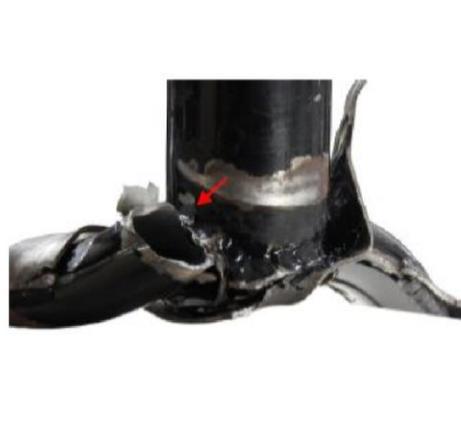
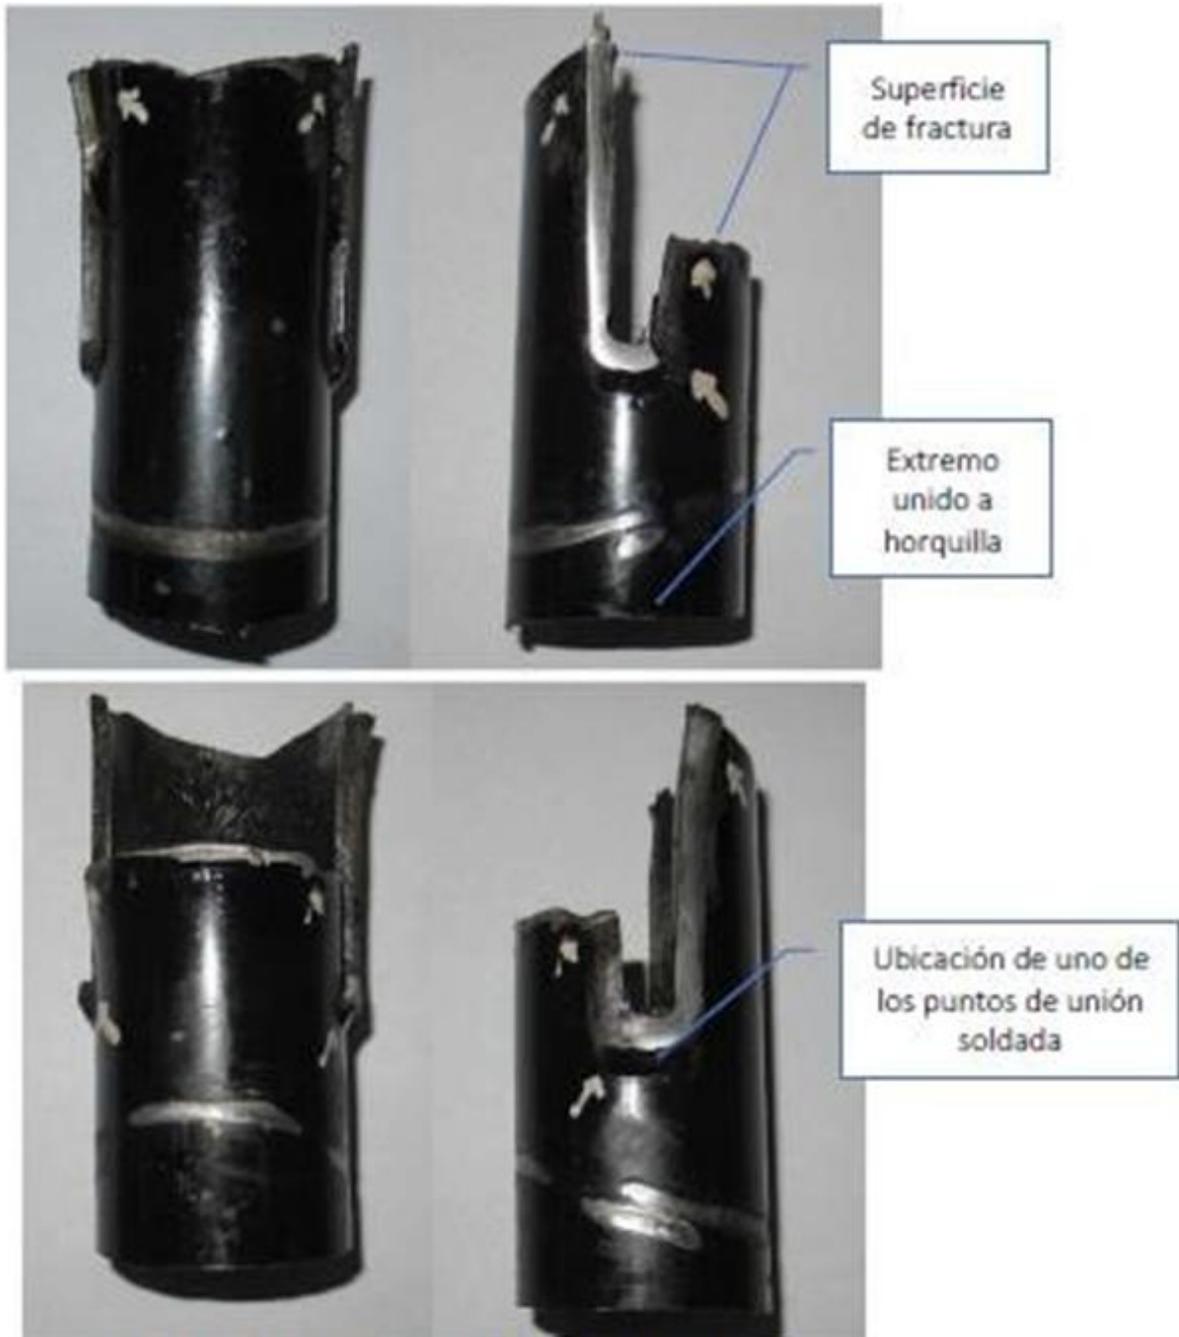
A la fecha se han registrado 4 accidentes de aeronaves marca Petrel modelo 912, durante los cuales se produjo el colapso de la HTN. Los colapsos se produjeron, de acuerdo con lo indicado en los informes de JST, como consecuencia de fisuras que tuvieron sus orígenes en uniones soldadas.

Las siguientes fotografías muestran algunos ejemplos de las HTN colapsadas.

Los análisis de los laboratorios que colaboraron con la JST, concluyeron que las horquillas de las aeronaves evidenciaron procesos de debilitamiento por el avance progresivo de fisuras por procesos de fatiga, que redujeron la sección resistente de los componentes.

- a- A los propietarios y operadores de este tipo de aeronaves, que lo antes posible y luego de cada ATERRIZAJE BRUSCO, soliciten a su TAR de confianza realizar la inspección recomendada.
- b- A los TAR, en cada Inspección Anual, inspeccionar las HTN P/N TA\_01\_01\_00, mediante un END por la técnica de Partículas Magnetizables, en busca de fisuras en:
  - 1- los 4 refuerzos, 2 de la corredera, y 2 de la horquilla, particularmente, en los cordones de soldadura.
  - 2- las horquillas, en las zonas aledañas a los cordones de soldadura de unión al parante.

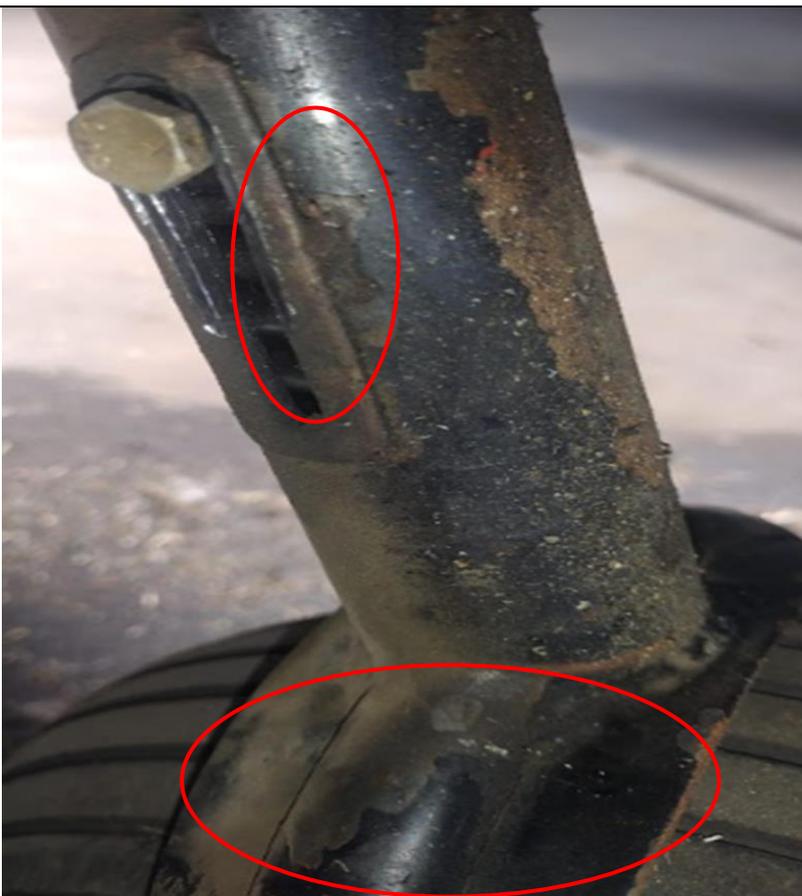
**La primera, y más antigua:**

Posee tanto los refuerzos de la corredera como los de la horquilla, unidos por medio de CORDONES DE SOLDADURA SEGMENTADOS.

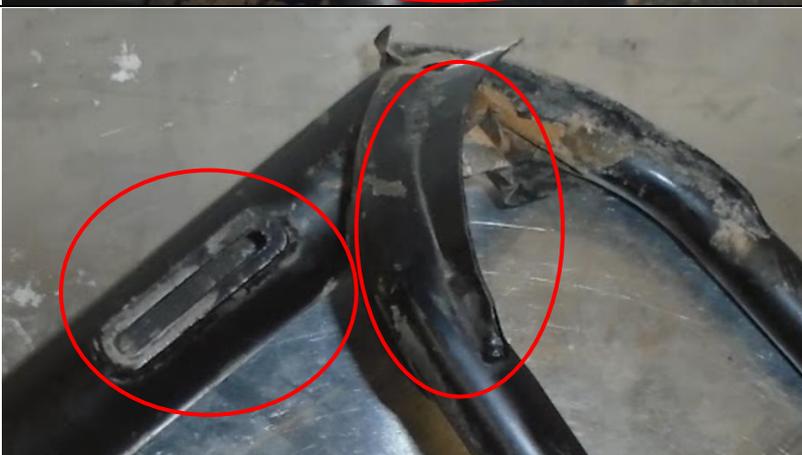
**La segunda:**

Posee los refuerzos de la corredera unidos mediante CORDONES DE SOLDADURA CONTINUOS y los refuerzos de la horquilla, unidos mediante CORDONES DE SOLDADURA SEGMENTADOS.

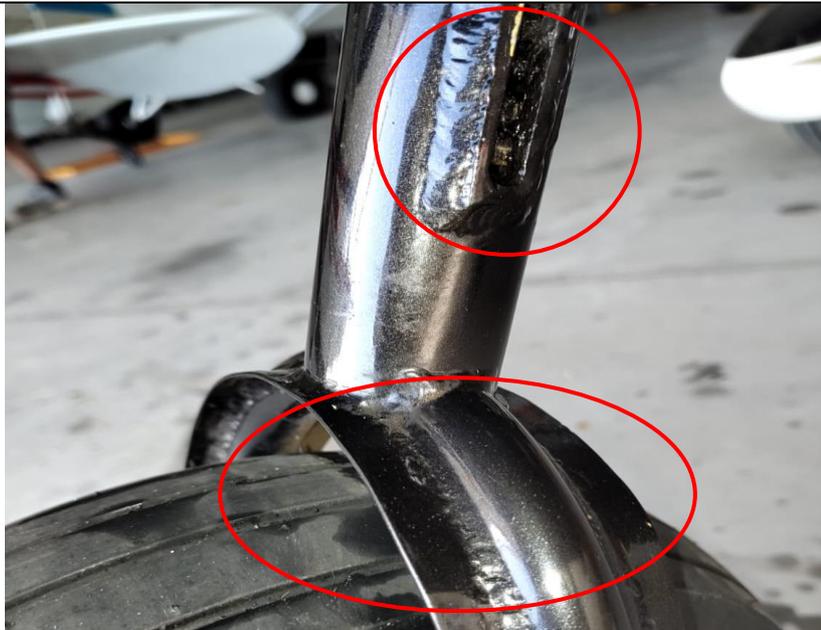
**La última, y más moderna:**

Posee todos los refuerzos, tanto de la corredera como de la horquilla, unidos mediante CORDONES DE SOLDADURA CONTINUOS .
