ADVERTENCIA 299/DAG

Talleres Aeronáuticos de Reparación, Propietarios y Operadores de aeronaves marca TECNAM, modelos P92 y P2002, en categorías VLA y ADL.

Posible presencia de fisuras en el Tren de Aterrizaje de Nariz (TAN).

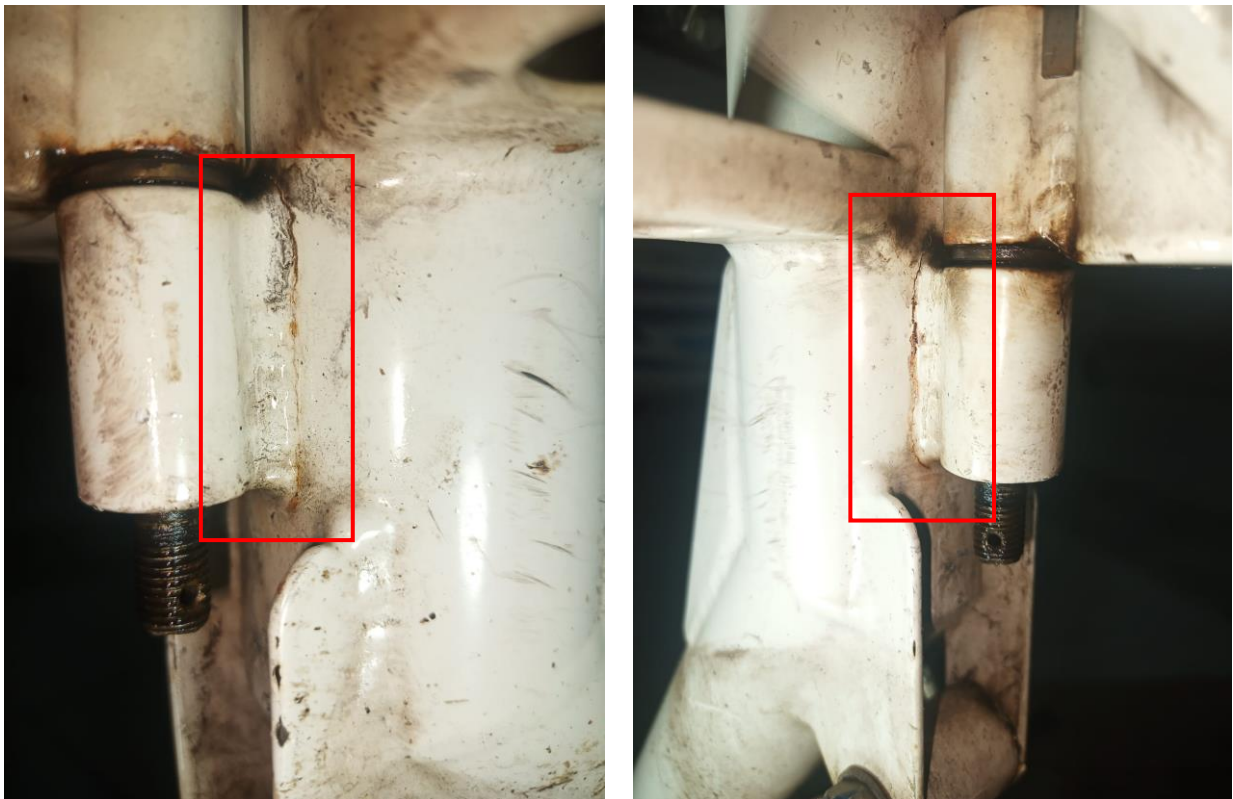
Se han recibido cuatro Informes de Dificultades en Servicio, en los cuales se informa la presencia de fisuras en los cordones de soldadura que unen los BUJES sobre los cuales gira el TAN.

Un solo informe estuvo acompañado de fotografías, algunas de las cuales se adjuntan a continuación.

- a- A los propietarios y operadores de este tipo de aeronaves, que lo antes posible y luego de cada ATERRIZAJE BRUSCO, soliciten a su TAR de confianza realizar la inspección recomendada.
- b- A los TAR, en cada Inspección Anual, inspeccionar los TAN y BANCADAS, mediante un END por la técnica de Partículas Magnetizables, en busca de fisuras en:
 - 1- Los cordones de soldadura de fijación de los Bujes de Patas al TAN.
 - 2- Los cordones de soldadura de fijación de los Bujes de Bancada a la BANCADA DE MOTOR.

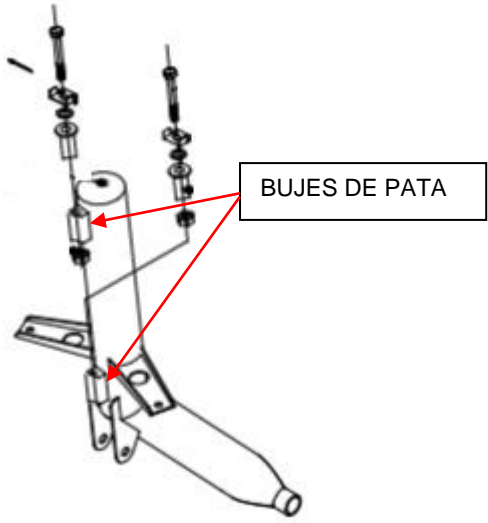
De los cuatro informes, cuatro indican que se detectó fisura en uno de los bujes de pata, y el cuarto, en uno de los bujes de bancada.

<p>ESTRUCTURA DE LA PATA DE TREN DE ATERRIZAJE DE NARIZ</p>	<p>ESTRUCTURA DE LA BANCADA DE MOTOR</p>
