ADVERTENCIA 299/DAG R1

MOTIVO:

Posible presencia de fisuras en el Tren de Aterrizaje de Nariz (TAN), P/N 92-8-100-000 y 92-8-150-000.

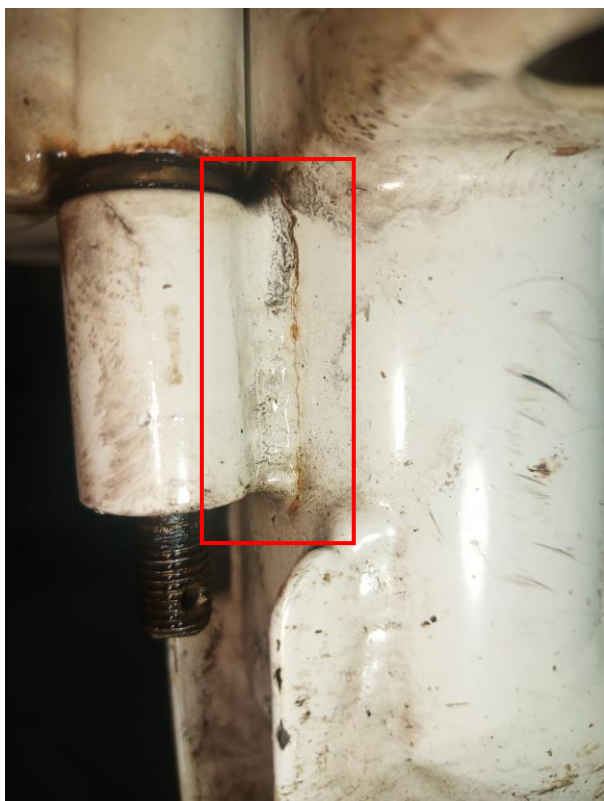
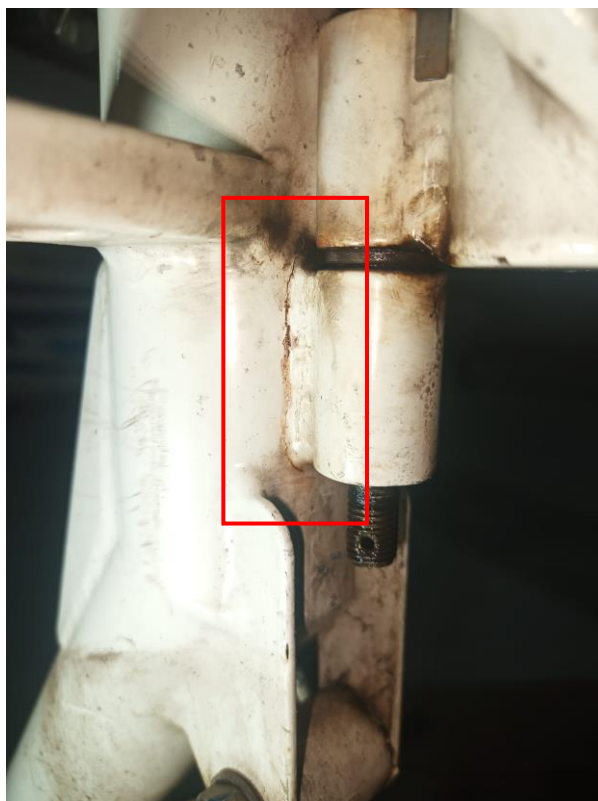
Se han recibido cuatro Informes de Dificultades en Servicio, en los cuales se informa la presencia de fisuras en los cordones de soldadura que unen los BUJES sobre los cuales gira el TAN.

Un solo informe estuvo acompañado de fotografías, algunas de las cuales se adjuntan a continuación.

- b- A los TAR, en cada Inspección Anual, inspeccionar los TAN y las BANCADAS, mediante un END por la técnica de Partículas Magnetizables, en busca de fisuras en:

- 1- Los cordones de soldadura de fijación de los Bujes de Patas al TAN.
 - 2- Los cordones de soldadura de fijación de los Bujes de Bancada a la BANCADA DE MOTOR.

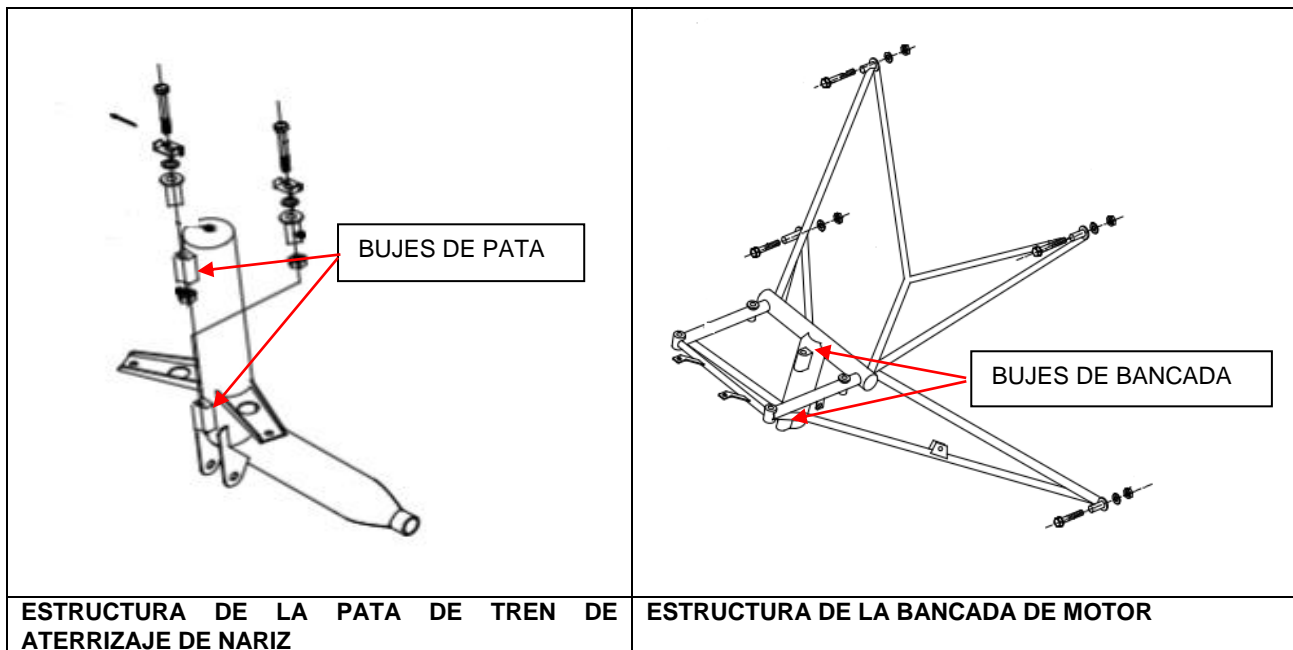
De los cuatro informes, cuatro indican que se detectó fisura en uno de los bujes de pata, y el cuarto, en uno de los bujes de bancada.

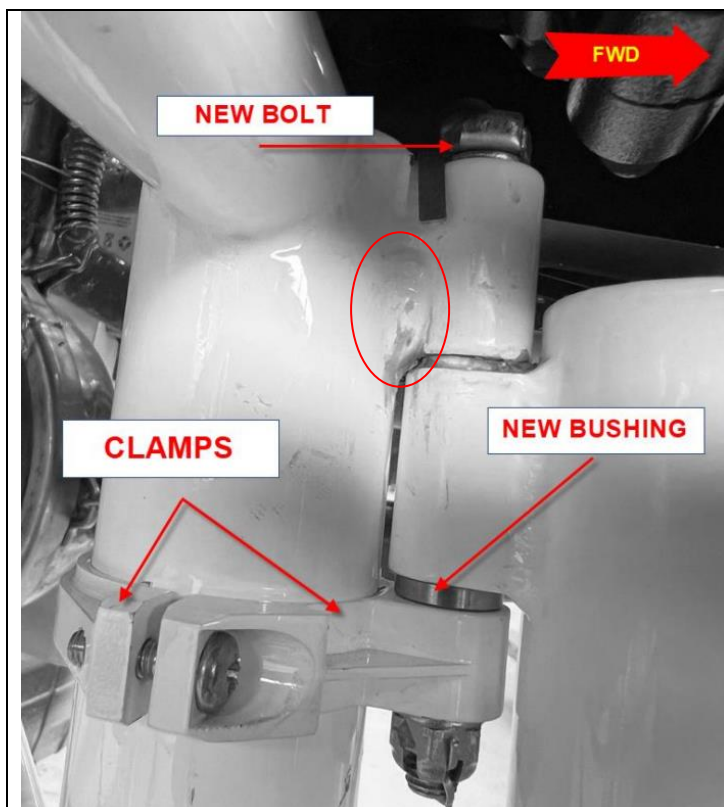
Si se mira con detalle la fotografía del mencionado SB, de la cual se agrega una copia a la izquierda de este párrafo, se puede observar un cordón de soldadura superpuesto, de mayor anchura que lo normal, lo que demuestra que la unión del buje superior al parante de la Bancada de Motor, fue reparado.

De aquí se podría concluir que la razón de la mejora del punto de pivot del TAN, fue la aparición de fisuras en los cordones de fijación de los bujes

La mejora consiste en la instalación de una abrazadera colocada en el parante de la BANCADA DE MOTOR, debajo del buje superior, con lo que se refuerza el punto superior de pivot del TAN.
