ADVERTENCIA 300/DAG

Talleres Aeronáuticos de Reparación, Propietarios y Operadores de aeronaves marca Piper, modelos:

Que posean instalados timones de dirección P/N 41313, 40622-00 ó 40622-07

Posible colapso de la estructura del timón de dirección

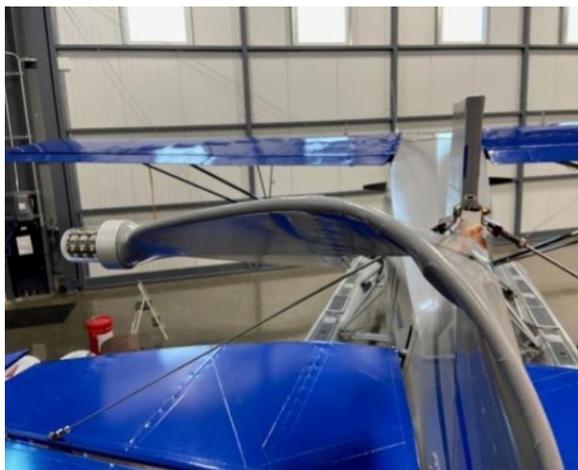
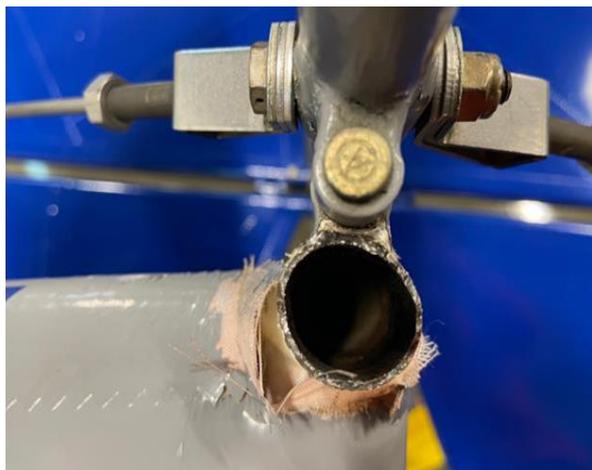
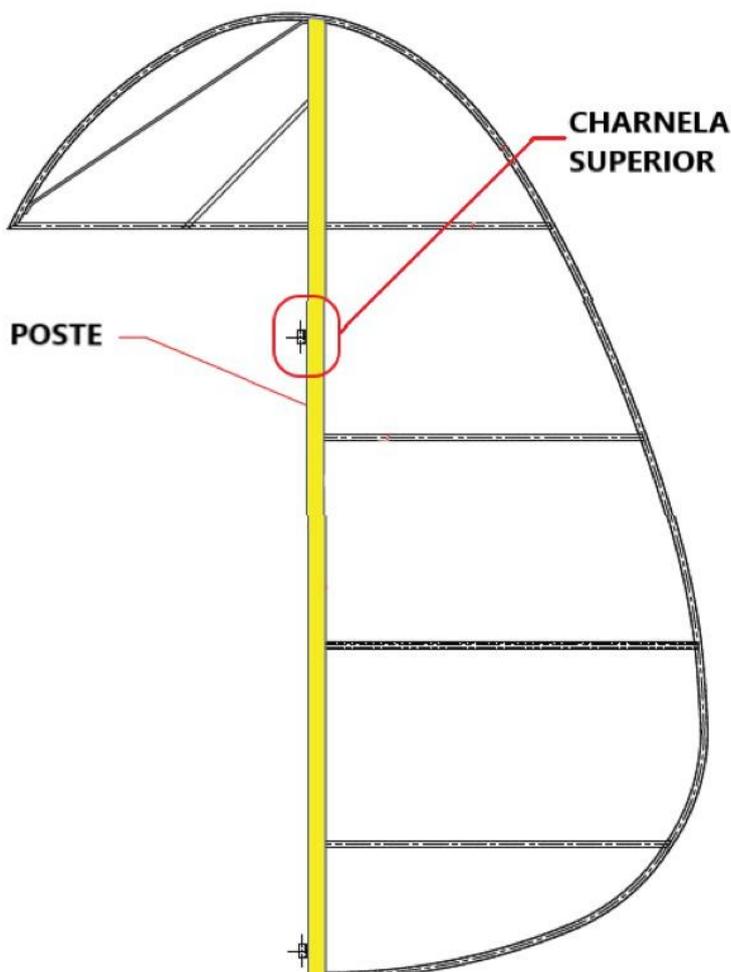
Esta advertencia fue motivada por UN AVISO DE PROPUESTA DE DIRECTIVA DE AERONAVEGABILIDAD emitido por la FAA, como consecuencia de dos accidentes investigados por la NTSB, en los que estuvieron involucradas aeronaves PIPER, las cuales sufrieron daños sustanciales luego de que el **POSTE** de sus timones de dirección se fracturaran. La fractura se produjo por encima de la bisagra superior, ocasionando que la sección superior del timón de dirección colapsara sobre las riostras del grupo de cola, ocasionando una disminución en los controles de vuelo de la aeronave.

De los ensayos realizados por la NTSB sobre las partes dañadas (P/N 40622) se determinó que el componente fracturado era de acero al carbono AISI 1025 y que la fractura fue consecuencia de un proceso de fatiga.

De un estudio más detallado de las cargas, se pudo determinar que las tensiones generadas por los esfuerzos a los que el POSTE del timón de dirección está sometido, debido a las cargas por ráfaga y maniobra, se encontraban muy próximas al límite de resistencia admisible del acero al carbono AISI 1025, lo que no ocurría para el caso del acero AISI 4130.

- a- A los propietarios y operadores de las aeronaves a las que aplica esta Advertencia, que antes de cada vuelo verifiquen el estado del POSTE del timón de dirección, sujetándolo desde la parte superior y flexionándolo hacia ambos lados a fin de determinar algún movimiento extraño en el área cercana a la bisagra superior.
- b- A los TAR, que en cada Inspección Anual inspeccionen el timón de dirección en busca de fisuras según lo indicado anteriormente.
