ADVERTENCIA 301/DAG

Rotura del Soporte del Actuador del Trim de los Elevadores (SATE).

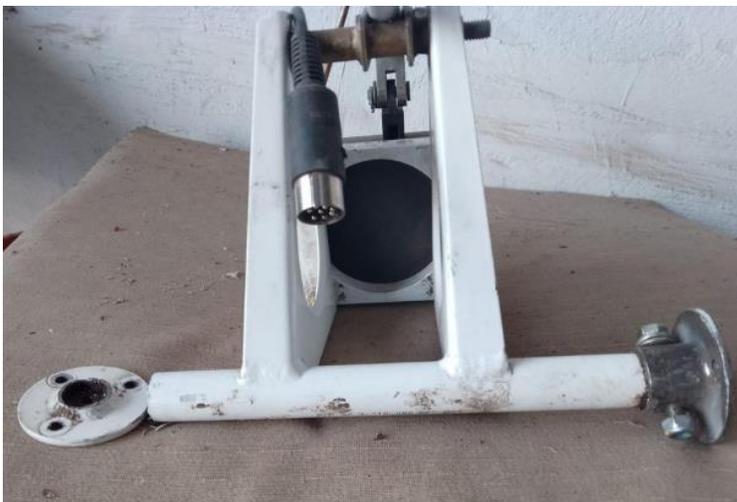
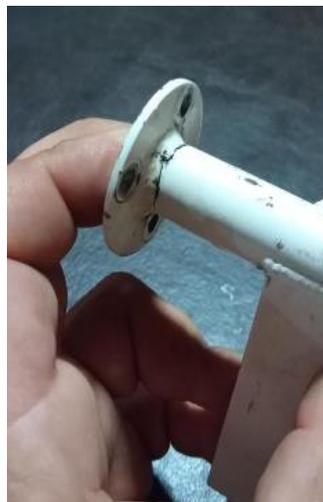
La ANAC recibió información de la rotura del SATE, P/N 92-9-310-000, en una aeronave TECNAM P92 Echo Classic. Esta rotura se produjo durante un vuelo, volviendo la aeronave inestable. Posteriormente al evento, personal de la ANAC se contactó con el operador de la aeronave, quién confirmó lo sucedido, suministrando, además, las siguientes fotografías que muestran la pieza con la rotura expuesta.

- 1- A los propietarios u operadores, que durante la Inspección Pre-Vuelo, pongan especial atención al estado del SATE, determinando la ausencia, a simple vista, de fisuras en el SATE, tal como la que se aprecia en las imágenes. Ver lo indicado en RECOMENDACIÓN 3.

- 2- A los TAR, que en el ingreso de una de estas aeronaves, verifiquen el estado del SATE en busca de fisuras en la zona indicada en las imágenes. Se aconseja, que al acumular 1000 hs de operación, realizar un END por la técnica de Partículas Magnetizables para detectar fisuras, y repetirlo cada 500 hs de operación. En caso de detectarse fisuras, se recomienda el reemplazo del componente y no su reparación.
