ADVERTENCIA 304/DAG

Presencia de fisuras y/o deformaciones en los CUERNO DE COMANDO DE TREN DE NARIZ (CCTN), P/N TA_01_04_00

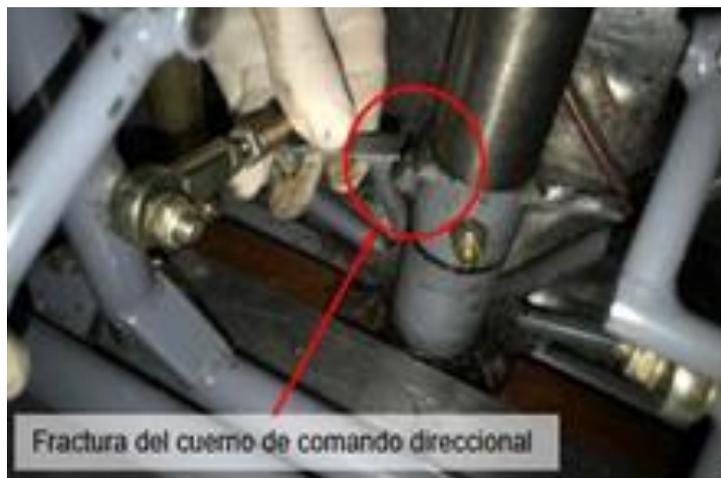
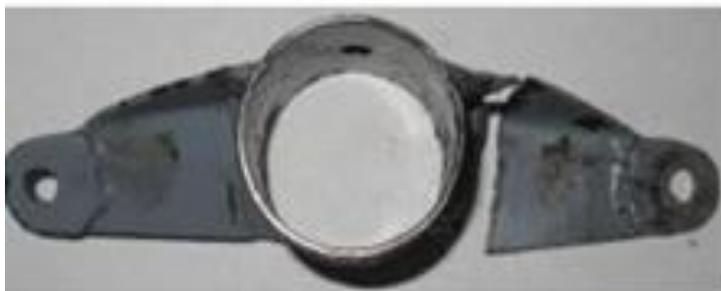
La Junta de Seguridad en el Transporte, ha detectado durante la investigación de un accidente protagonizado por una aeronave Petrel 912i, que uno de los brazos del CCTN estaba quebrado. Se adjunta una fotografía que muestra el estado de la pieza luego del accidente

- a- Cargas cíclicas produjeron un mecanismo de fatiga.
- b- Este proceso de fatiga generó el avance de una fisura que fue debilitando progresivamente la pieza.
- c- Con la pieza debilitada, como consecuencia de la aplicación de un sobreesfuerzo, finalmente la sección remanente de la pieza se rompe.
- d- Las uniones soldadas de la pieza, presentaban las siguientes novedades:
 - comportamiento frágil, por presentar microestructura martensítica, sin revenido.
 - existencia de concentradores de tensión.

- 1- En cada Inspección Anual, o de 100 hs, lo que ocurra primero, inspeccionar los CCTN, P/N TA_01_04_00, por deformación y presencia de fisuras.
- 2- Al acumular 1000 hs de operación desde nuevo, realizar un END por la técnica de Partículas Magnetizables, en busca de fisuras en la unión de los Cuernos al Buje de fijación.
- 3- Repetir la inspección indicada en 2-, cada 500 hs de operación.
