ADVERTENCIA 305/DAG

Ciudad Autónoma de Buenos Aires, 11 de noviembre de 2024.

Talleres Aeronáuticos de Reparación, Propietarios y Operadores de aeronaves marca TECNAM, todos los modelos P92, excepto el modelo P92 Echo MKII.

Daños en tubos de la estructura tubular del fuselaje.

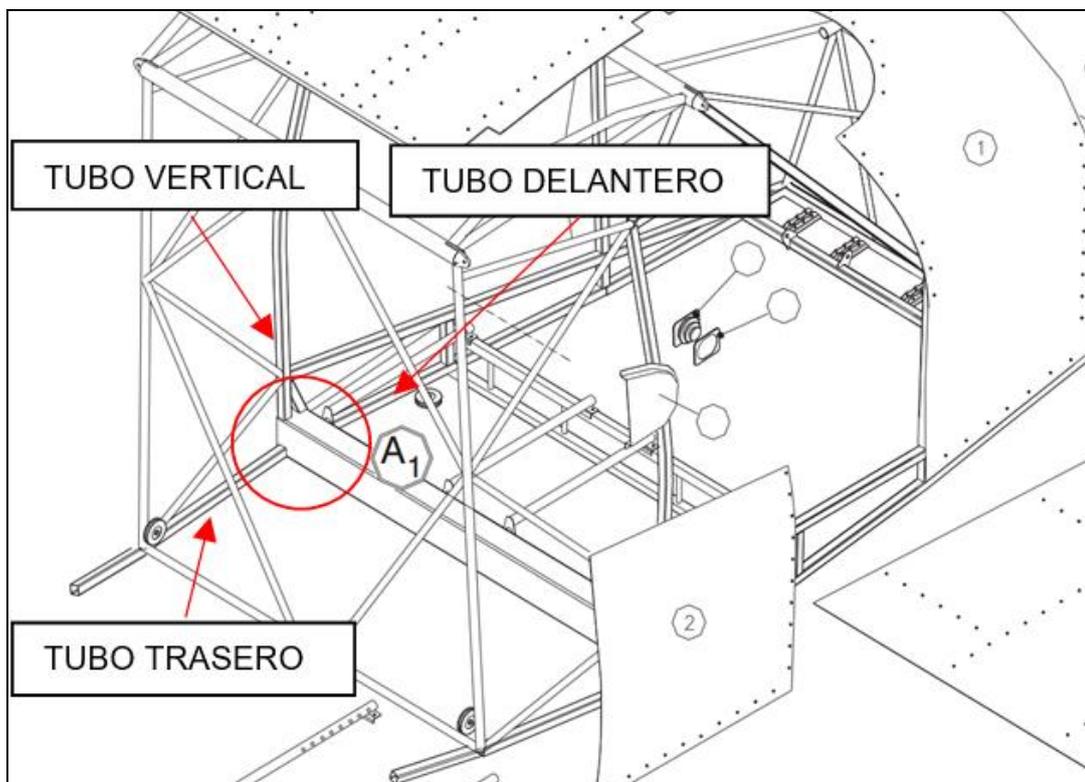
- 1- La ANAC ha detectado y ha sido informada de la detección de TUBOS FISURADOS, CORTADOS Y COLAPSADOS, al menos en cuatro aeronaves. Los tubos dañados corresponden a los tubos delantero, trasero y vertical que se unen a la viga transversal al fuselaje, en la que se fijan los flejes del tren de aterrizaje principal (MLG), tal como se aprecia en la siguiente figura:

- 1- A los propietarios y operadores de estas aeronaves, que:
 - a. Al tomar conocimiento de estos problemas, y
 - b. en el caso de tener problemas para cerrar correctamente las puertas, y
 - c. especialmente luego de cada ATERRIZAJE BRUSCO, verifiquen la zona de unión de los tubos con la viga transversal del fuselaje, de acuerdo a lo indicado en la figura del párrafo 1 de ANTECEDENTES, a fin de detectar novedades similares a las indicadas en las fotografías. En caso de detectarse alguna novedad, soliciten a su TAR de confianza realizar una inspección más detallada.
- 2- A los TAR que, en cada ingreso de estas aeronaves, por cualquier tipo de inspección, inspeccionar cuidadosamente la zona mencionada anteriormente en busca de tubos fisurados, rotos o colapsados.

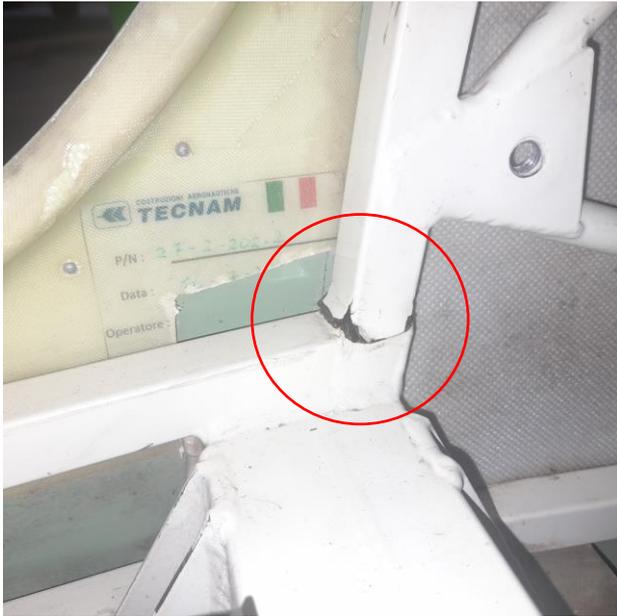
- 2- Estas fisuras se produjeron en ambos lados del fuselaje. A continuación se adjuntan algunas fotografías que muestran el estado de las estructuras dañadas y las posiciones precisas de dónde se produjeron los daños en los caños:

LATERAL DERECHO (TUBO VERTICAL)

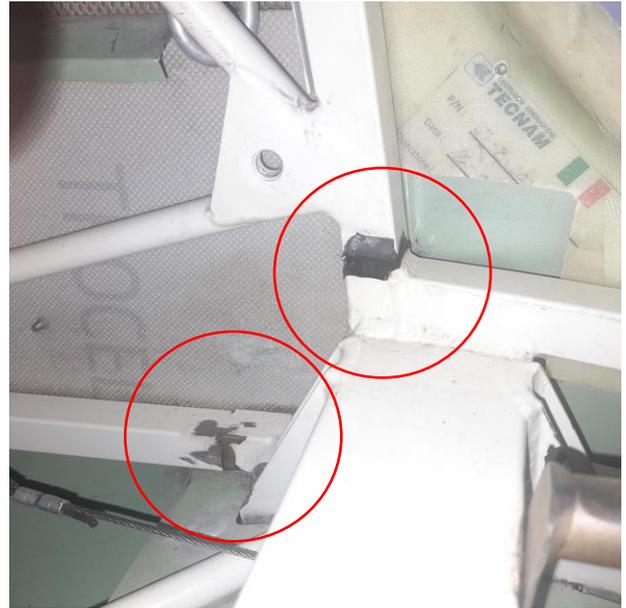
LATERAL IZQUIERDO (TUBO VERTICAL Y TRASERO)

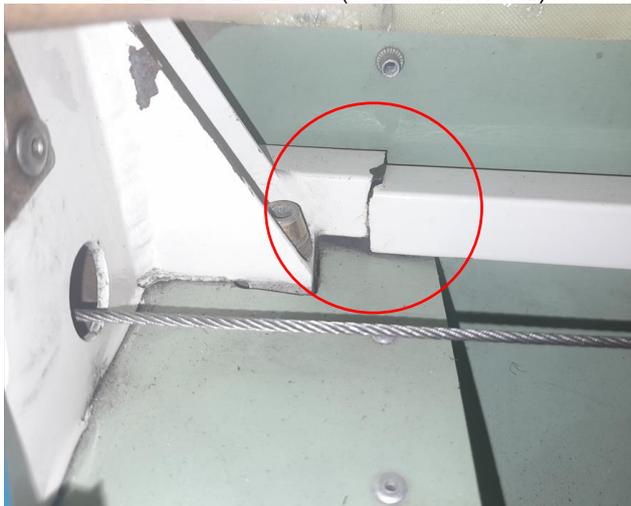
LATERAL IZQUIERDO (TUBO DELANTERO)

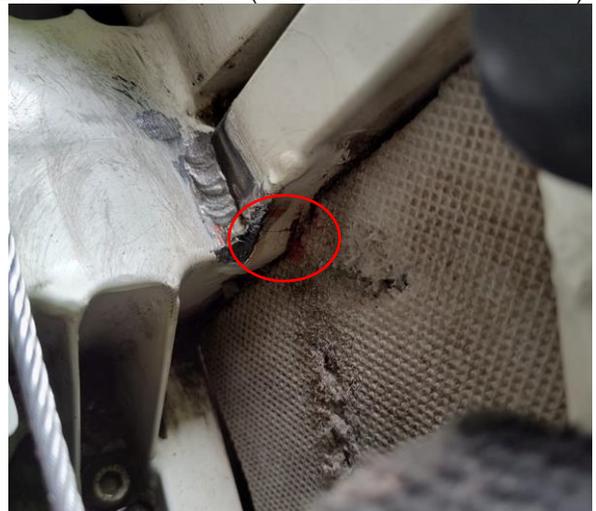
LATERAL DERECHO (TUBO VERTICAL)

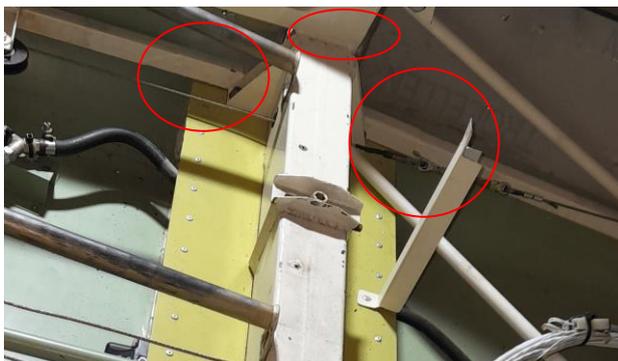
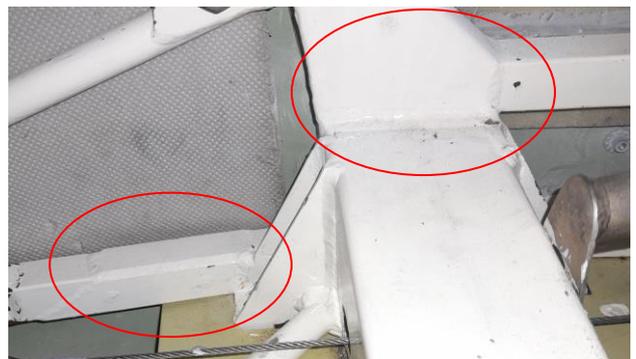
3- En uno de los cuatro casos, no se pudieron visualizar las fisuras, ya que la aeronave había sido previamente reparada. No obstante ello, se pudieron observar las reparaciones que ponen de manifiesto que en esos lugares la estructura habría sufrido daños. A continuación se adjuntan fotos de este caso.
