ADVERTENCIA 306/DAG

Talleres Aeronáuticos de Reparación, Propietarios y Operadores de aeronaves Marca: Alexander Schleicher, fabricadas total o parcialmente de madera. Modelos: Ka 6, K7, K7 “conversions”, K8, ASK 13 y ASK 18 series, y en todas las variantes de cada uno de los modelos citados.

Desprendimiento del recubrimiento de terciado de madera.

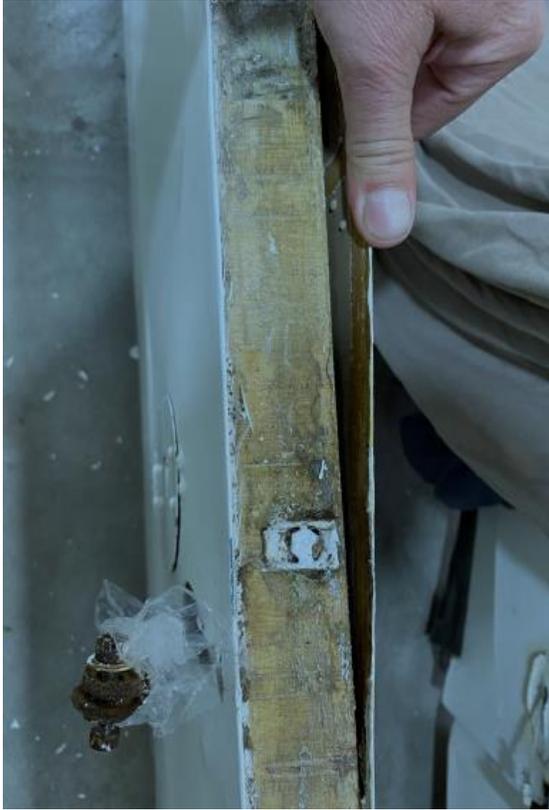
Imagen 1

En agosto de 2023 se nos informó que durante una inspección en una aeronave marca Alexander Schleicher, modelo K8, se encontró algunas zonas del recubrimiento de los alerones despegadas, como se puede ver en las Imágenes 1 y 2.

Este documento fue emitido por la BGA luego de que un ala fallara en vuelo, ocasionando el accidente de la aeronave. Luego de este accidente, se llevó a cabo una campaña de evaluación del estado de todos los planeadores de madera de la marca Alexander Schleicher registrados en Alemania. Como resultado de las inspecciones realizadas, se concluyó que el adhesivo Kaurit que había sido utilizado en algunas de las uniones, había sufrido fallas en su adherencia, posiblemente debido a una combinación de envejecimiento y condiciones de almacenamiento en ambientes con presencia de alta humedad.

- a- A los propietarios y operadores de este tipo de aeronave, que antes de cada vuelo verifiquen el recubrimiento de ambos semiplanos, de los alerones y de las superficies del empenaje, con el fin de detectar zonas despegadas o signos de humedad. En caso de encontrar novedades como las indicadas anteriormente, no opere la aeronave y comuníquese con su TAR de confianza.
- b- A los TAR, que en cada inspección anual de las aeronaves a las que aplica esta Advertencia, las inspeccionen de acuerdo con las recomendaciones del fabricante, complementándolas con las inspecciones contenidas en el documento Inspection 042-07 issue 6, emitido por la BGA.
