ADVERTENCIA 307/DAG

Talleres Aeronáuticos de Reparación, Propietarios y Operadores de aeronaves Marca Cessna, Modelos 180, 180A, 180B, 180C, 180D, 180E, 180F, 180G, 180H, 180J, 180K, 182, 182A, 182B, 182C, 182D, 185, 185A, 185B, 185C, 185D, 185E, A185E, and A185F para todos los números de series y certificados en cualquier categoría.

Presencia de corrosión severa en el larguero trasero del estabilizador horizontal (LTEH) y sus partes asociadas

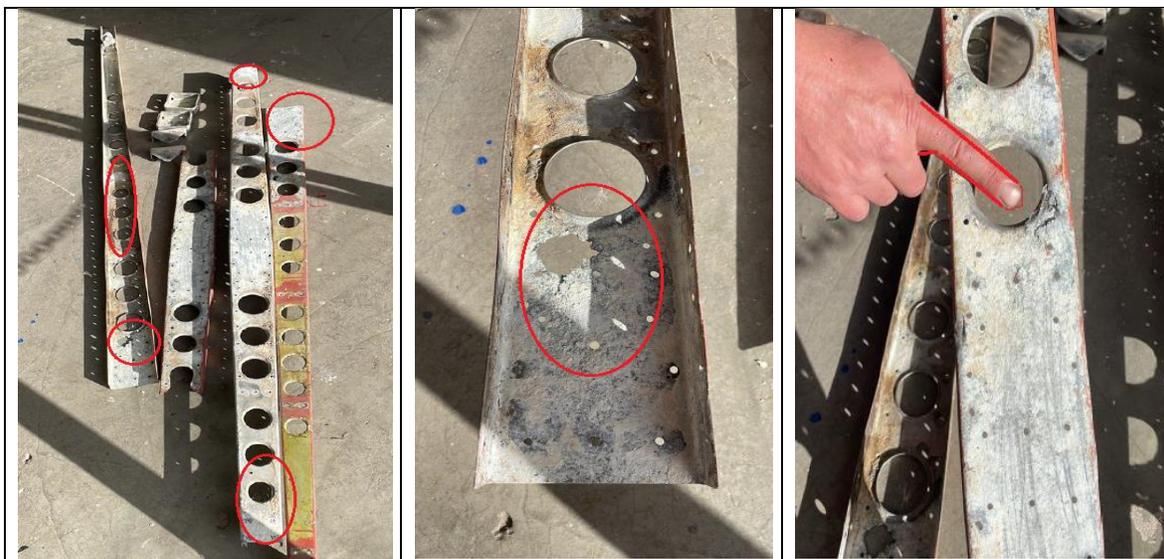
Mediante el sistema de dificultades en servicio, se ha recibido un reporte en el cual su relator indica que durante el cumplimiento de la directiva de aeronavegabilidad FAA AD 2020-21-22, en una aeronave marca Cessna modelo 180A, observó que el larguero trasero del estabilizador horizontal presentaba indicios de corrosión. Por tal razón procedió a desmontarlo del estabilizador y desarmarlo completamente, detectando un estado avanzado de corrosión en varias de las partes que lo conforman, tal como se observa en las siguientes imágenes:

Al analizar las imágenes podemos observar que el nivel de avance de la corrosión ocasiono daños en varias de sus partes, dejándolas inutilizables debido a la pérdida de gran parte del material.

- 1- A los propietarios de las aeronaves a las que aplica esta Advertencia, que requieran el cumplimiento de SID 55-10-01, y particularmente en aquellas aeronaves que se sepa o sospeche que en el pasado han realizado tareas de fumigación aérea.

- 2- A los TAR, que en la próxima inspección anual de los modelos de aeronaves listadas en esta advertencia:
- a. Inspeccionar el Estabilizador Horizontal de acuerdo al documento de inspección suplementaria SID 55-10-01.
 - b. Ante el indicio de corrosión en el Larguero Trasero, proceder a desmontarlo del estabilizador, y desarmarlo íntegramente para inspeccionar sus partes constitutivas.
 - c. Repetir el cumplimiento de la SID 55-10-01, según lo establecido en ella.
