ADVERTENCIA 308/DAG

Talleres Aeronáuticos de Reparación, Propietarios y Operadores de aeronaves Marca TECNAM P92 Echo MKII para todos los números de series y certificados en cualquier categoría.

Posible rotura de las fijaciones externas e internas de las ballestas de los Trenes de Aterrizaje Principales (TAP).

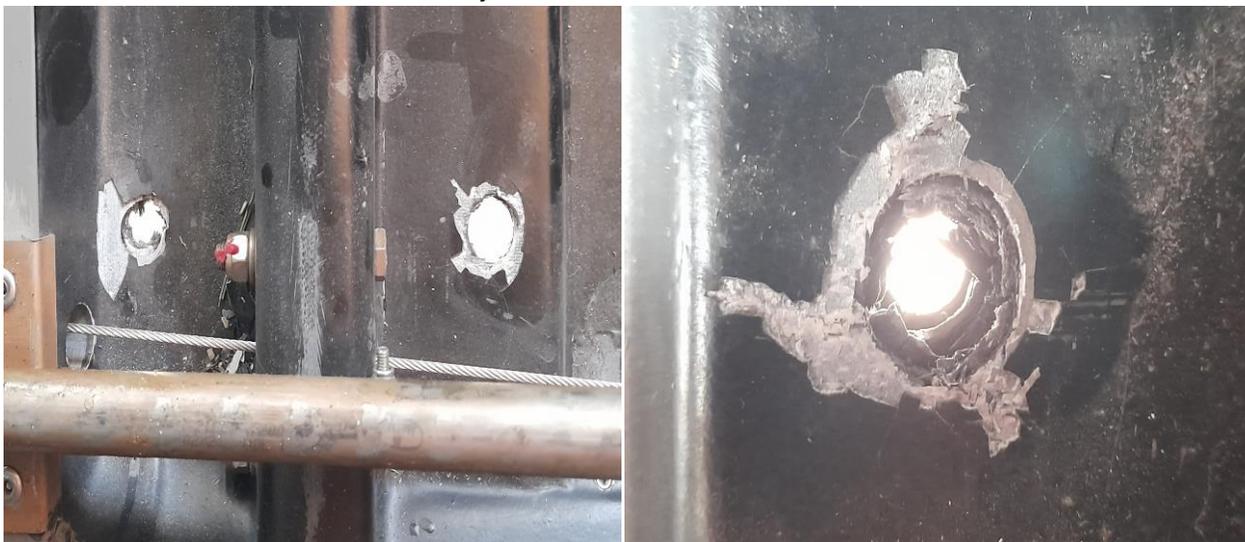
- 1- A la fecha, en nuestro país, se han producido al menos dos accidentes en los cuales dos aeronaves TECNAM P92 Echo MK2 rompieron las fijaciones de uno de los MLG, desprendiéndose finalmente la ballesta correspondiente.
- 2- Durante las investigaciones se concluyó que las roturas se produjeron a raíz de la rotura del material compuesto donde apoyan las cabezas de los bulones de fijación, y sus arandelas asociadas, atravesaron el recubrimiento de los fuselajes.
- 3- A continuación, se adjuntan algunas fotos que muestran el estado en el que quedaron los orificios de los bulones de las fijaciones externas de los TAP

- 1- Cada 25 aterrizajes, se cumpla SB 094UL. Esta inspección es MANDATORIA, ya que el SB emitido es una DIRECTIVA DE SEGURIDAD.
- 2- Cuanto antes, aplicar la Job Card No.1882 Ed.1 Rev.0. Una vez hecho esto, la inspección anterior queda suspendida.
- 3- Cada 100 hs de vuelo, remover los dos bulones de fijación interna de las ballestas del MLG, e inspeccionarlos por presencia de fisuras mediante un END, por la técnica de Partículas Magnetizables.
- 4- Cada 1000 hs de operación, cambiar los bulones de fijación interna AN6-37A, por nuevos.

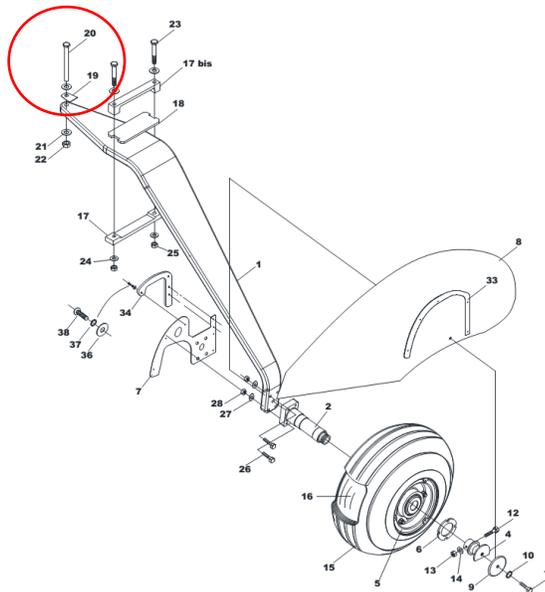
4- Durante la investigación de uno de los accidentes, la JST detectó que además de la rotura de la fijación externa del TAP, el bulón de fijación interna de ballesta estaba cortado. Analizado el bulón roto, el laboratorio que lo evaluó determinó que el componente sufrió una fractura por fatiga. A continuación, se adjunta un extracto de IPC donde se observa el componente afectado, el cual corresponde al Ítem 20 de la Fig 2 del ATA 32-10 MAIN GEAR AND DOORS
