ADVERTENCIA 309/DAG

MOTIVO:

Posible presencia de corrosión en el conjunto de montantines de los semiplanos.

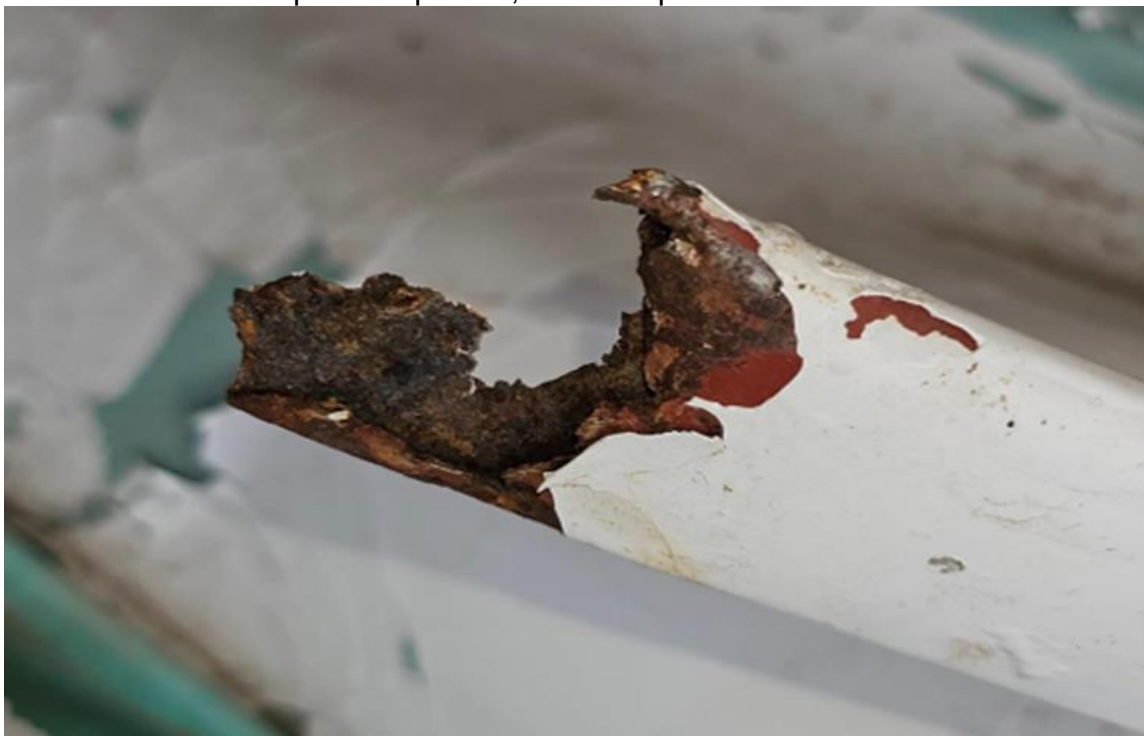
FOTOGRAFIA 1 - Intermediate Jury Lift Strut P/N: 64260-000

Durante un vuelo, una aeronave marca Piper modelo PA-25-235 sufrió el colapso de los montantes del semiplano izquierdo, lo que ocasiono que el piloto perdiera el control de la aeronave y se impactara contra el terreno. De la investigación realizada sobre los restos de la aeronave, surge que la misma presentaba signos de corrosión avanzada en los montantines del semiplano izquierdo, como se puede ver en la FOTOGRAFIA 1

En ella se puede observar el avanzado estado de corrosión de la pieza, la que produjo una disminución de la sección del componente, afectando su capacidad para soportar las cargas para las cuales fue diseñada.

De este análisis se llega a la conclusión que la Guía de Inspección emitida por el fabricante solicita la aplicación parcial de los boletines de servicio, ya que solo se pide su utilización para la inspección de los montantes y no de los montantines, como bien lo solicita el boletín de servicio.

- 1- A los propietarios de estas aeronaves, inspeccionar visualmente el estado de los montantines, y de observar signos de corrosión, se pongan en contacto con su TAR de confianza, para solucionar esta situación.
- 2- A los TAR que, en cada Inspección Anual de estas aeronaves, se inspeccionen detalladamente los montantines, especialmente la parte inferior, a fin de determinar el estado de los mismos y reemplazarlos en caso de ser necesario.

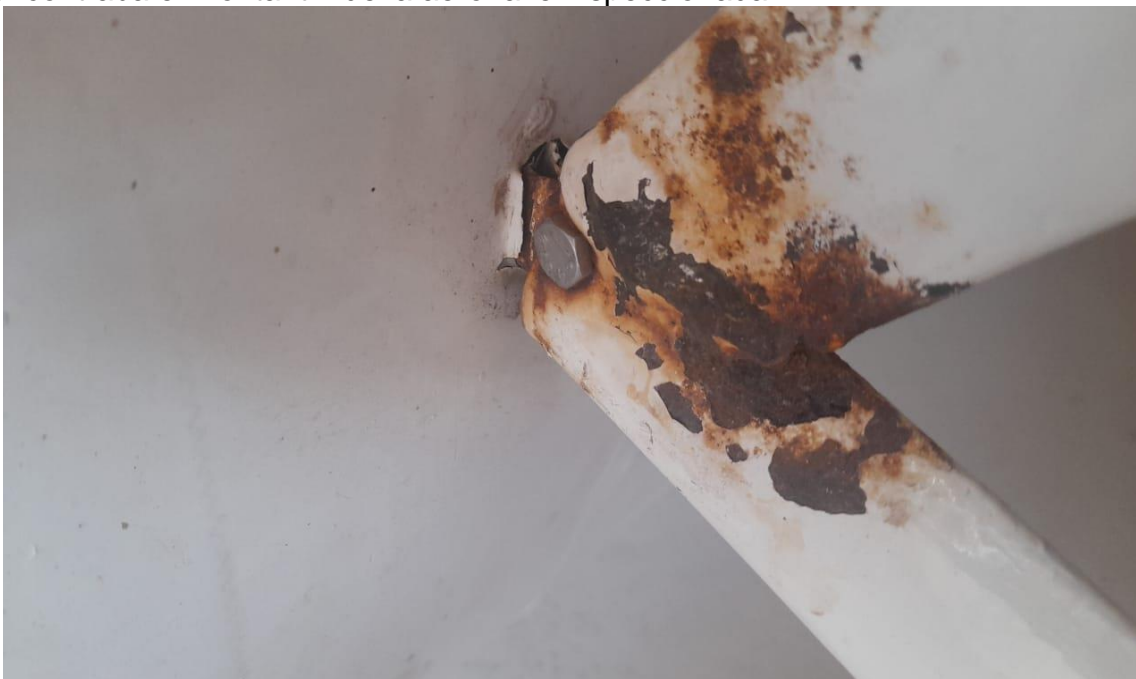
FOTOGRAFÍA 2

Posteriormente, un inspector de ANAC emitió un IDS por corrosión en los montantines de un PA-25 (150 HP). En la FOTOGRAFIA 2 se puede observar el estado en el que se encontraba el montantín de la aeronave inspeccionada.
