ADVERTENCIA 239/DAG r2

Talleres Aeronáuticos de Reparación, Propietarios y Operadores de aeronaves marca CESSNA modelos de las series 150 y 152, que poseen instalado como fleje del tren principal la parte denominada "Spring Assy – Landing Gear" N/P 0441212-1/-2/-5/-6

Rotura del Fleje Tubular del Tren (FTT) de aterrizaje principal.

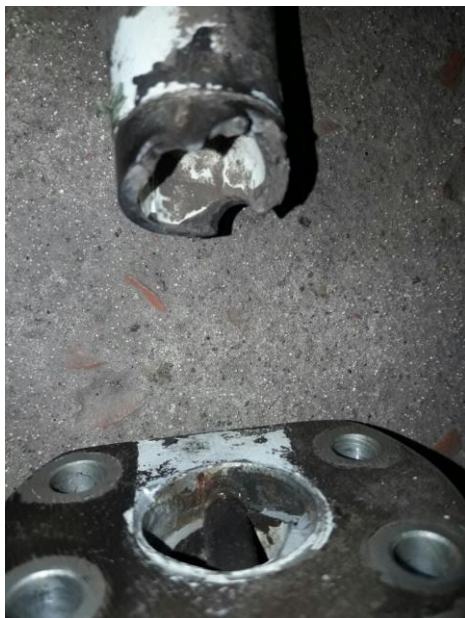
Fig. 1

2- En las siguientes fotografías se muestra el estado del tren de aterrizaje tal como fue observado por la persona que redactó el mencionado IDS. En las mismas puede observarse que la rotura del FTT se produjo en la sección donde es atravesado por el bulón de fijación del eje de rueda.

4- Si bien la JIAAC no ha determinado aun la causa de la falla, hay indicios que la misma se produjo por el avance de fisuras asociadas a formación de corrosión en la superficie de la pata.

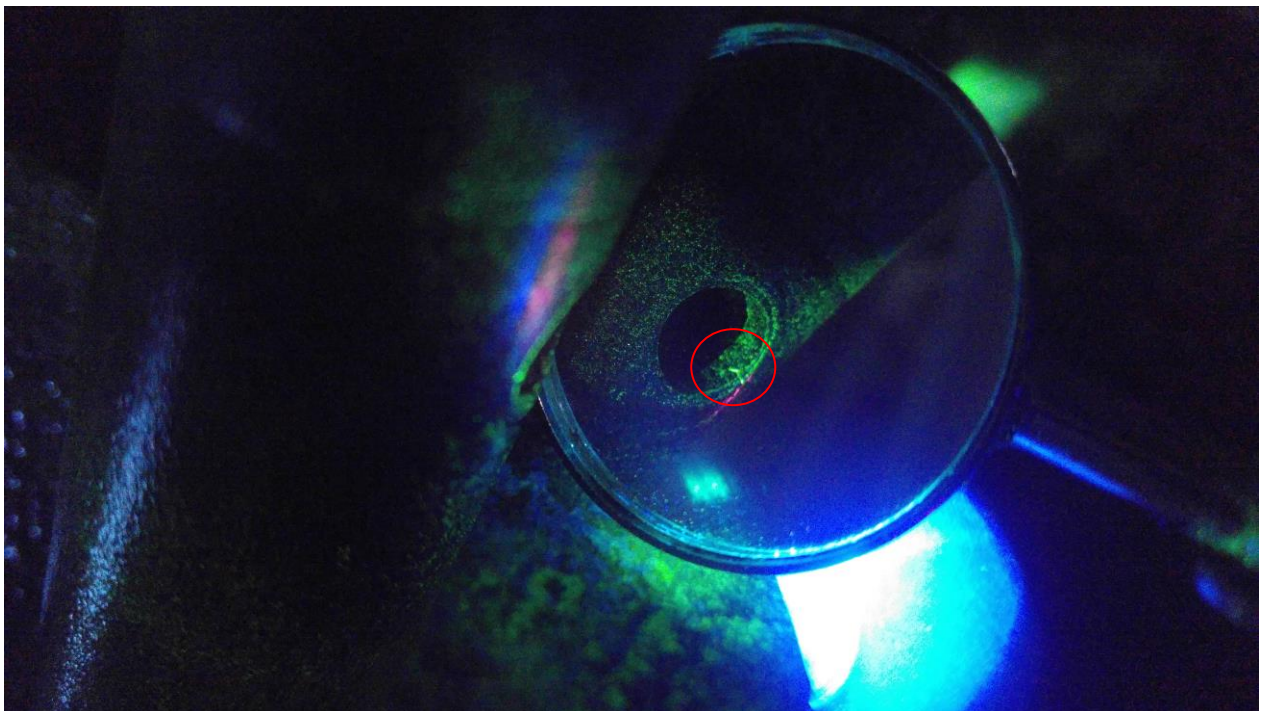
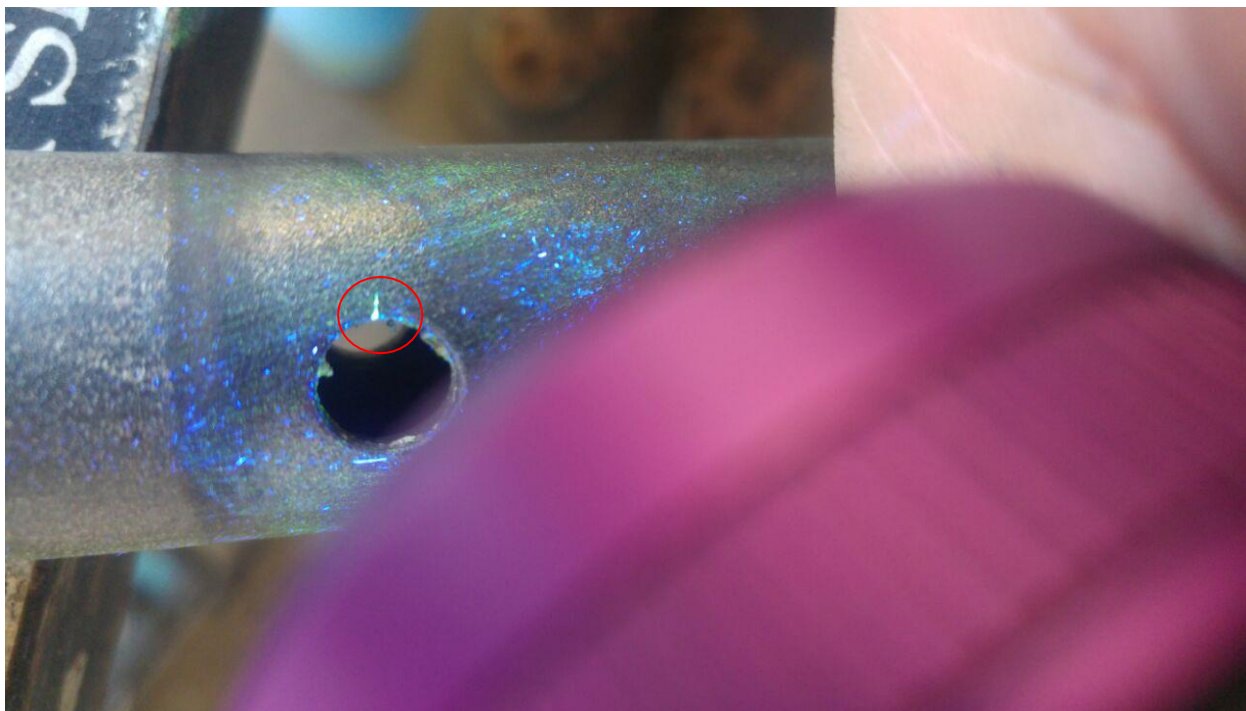
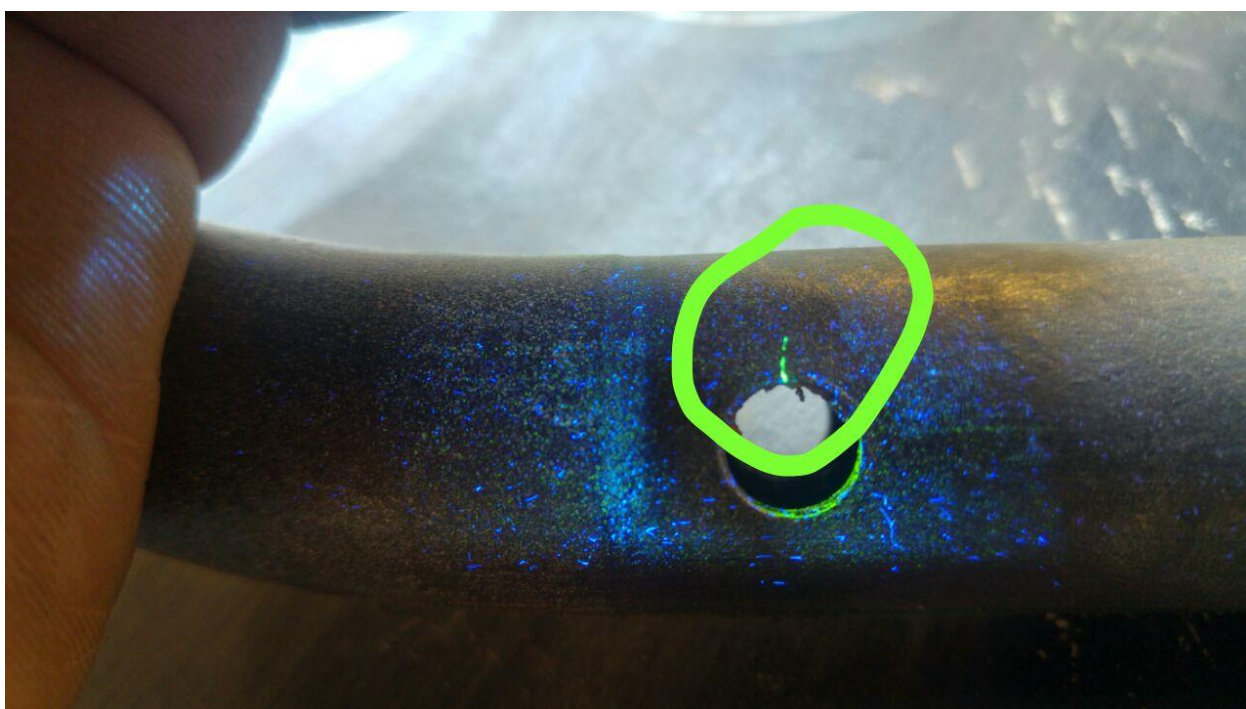
8- A la fecha, se han recibido 3 IDS más informando la detección temprana de fisuras en el orificio de los FTT de aeronaves Cessna modelos 152/150, los que fueron acompañados por las siguientes fotografías
