ADVERTENCIA 296/DAG

Talleres Aeronáuticos de Reparación, Propietarios y Operadores de aeronaves marca TECNAM, modelos P92 y P2002, en categorías VLA y ADL.

Posible rotura de las bases de los asientos.

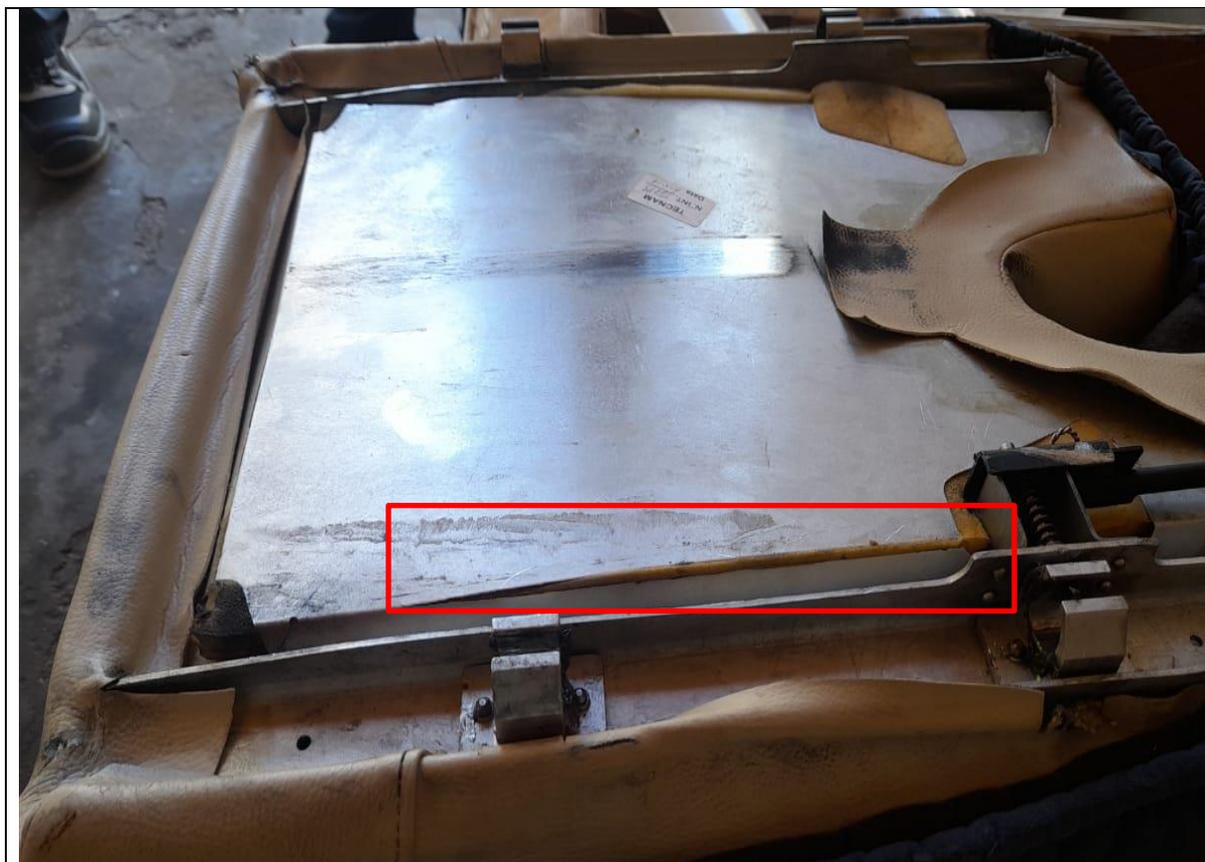
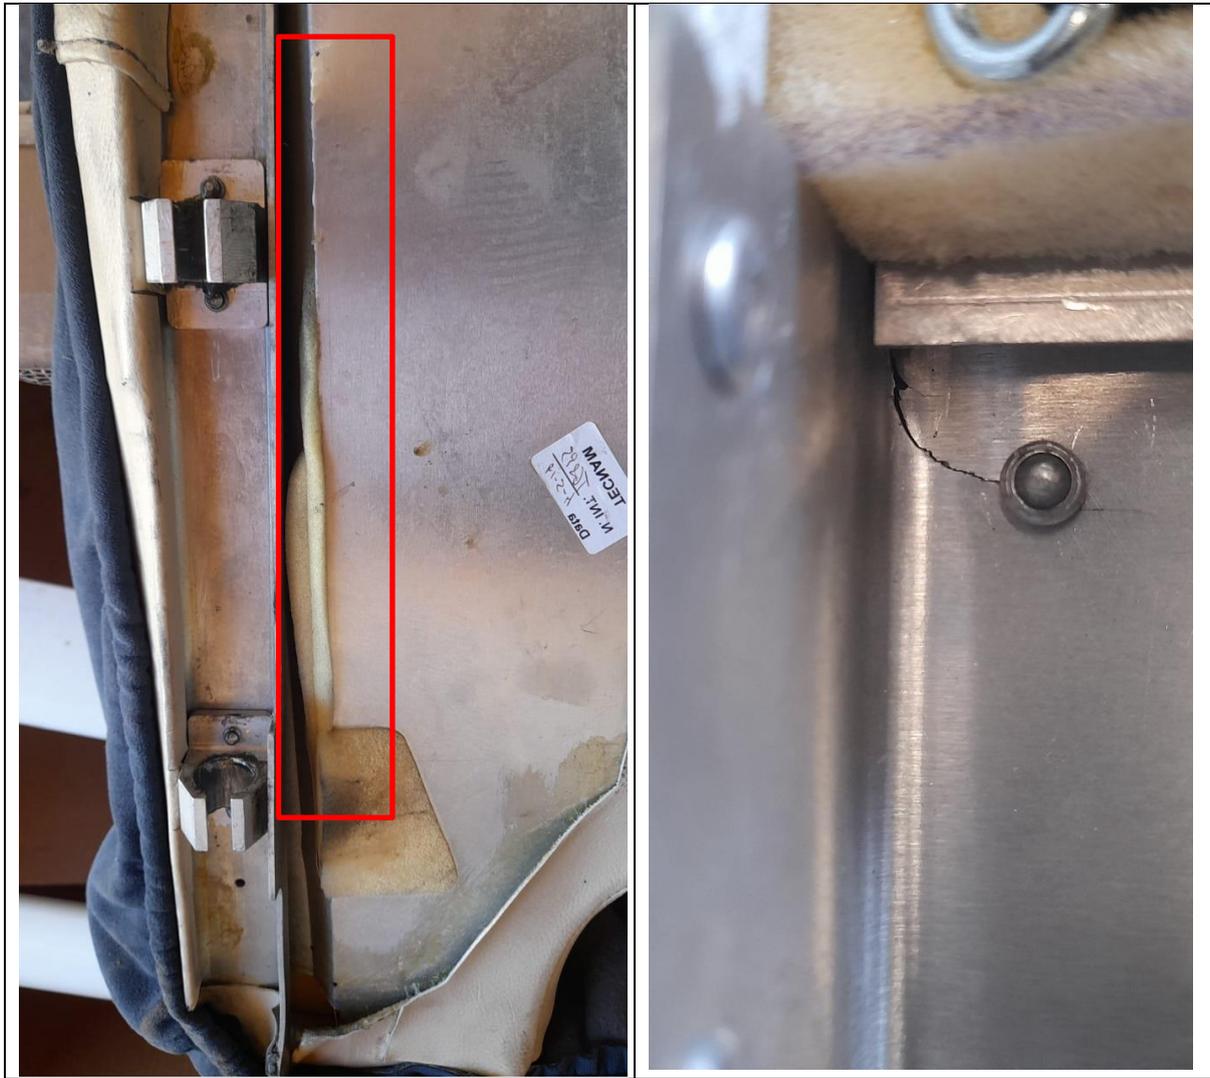
Se han recibido cuatro Informes de Dificultades en Servicio, en los cuales se informa la presencia de fisuras en las bases de los asientos de piloto y copiloto de varios modelos de aeronaves Tecnam.

Algunas de las fisuras informadas pueden observarse en las fotografías que abajo se adjuntan.

- 1- Se desmonten los asientos.
- 2- Se inspeccione cuidadosamente la base de los mismos.
- 3- En el caso de detectar fisuras,
 - a. Se cambien las partes dañadas.
 - b. Se inspeccione cuidadosamente el sistema de comando del elevador y los alerones, en busca de daños.

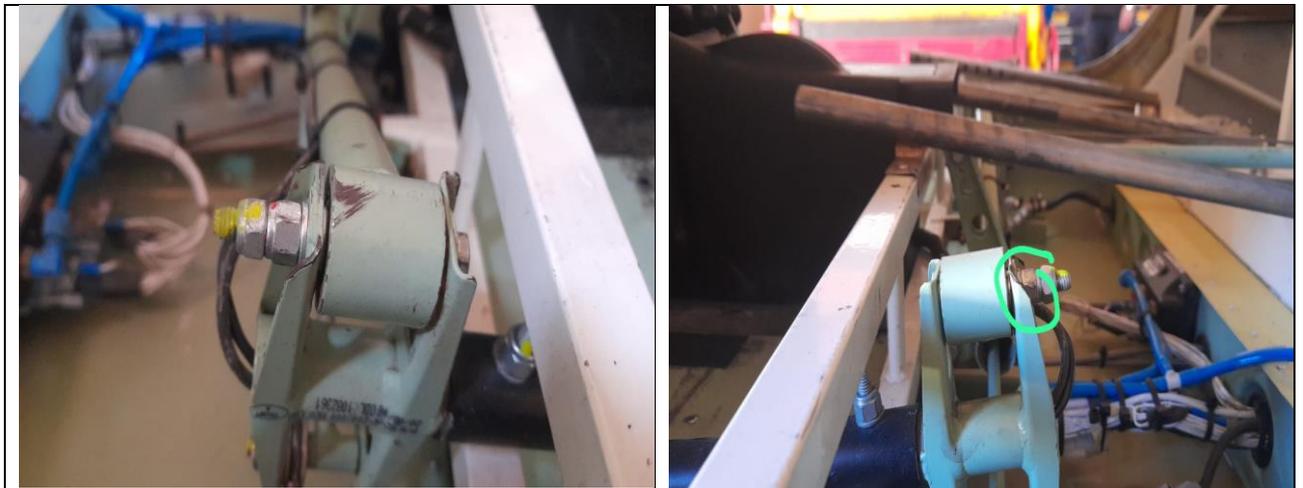
En una de las aeronaves en las que se detectó la presencia de fisuras, un P92 Eaglet, el estado de avance de estas fisuras era tal que las bases de los asientos rompieron las protecciones instaladas debajo de los asientos, y comenzaron a rozar y desgastar componentes del sistema de comando del elevador / alerones.

El estado en que se encontró el sistema de comando puede observarse en las fotografías que abajo se adjuntan.

Véase en la fotografía de la izquierda, la marca del roce de la base del asiento contra el componente del comando, y en la fotografía de la derecha, el desgaste de las pestañas traseras.
