ANUNCIO DE PROPUESTA DE DIRECTIVA DE AERONAVEGABILIDAD	
APDA N° 2024-05-01 R0			
Fecha: 30-05-2024			
<small>LA SIGUIENTE DIRECTIVA DE AERONAVEGABILIDAD DESARROLLADA Y EMITIDA POR EL DEPARTAMENTO DE CERTIFICACIÓN AERONÁUTICA DE LA DIRECCIÓN DE AERONAVEGABILIDAD, DE ACUERDO CON LAS PREVISIONES DE LA LEY N° 17285, CÓDIGO AERONÁUTICO DE LA REPÚBLICA ARGENTINA, PUBLICADA EN EL BOLETÍN OFICIAL EL 23 DE MAYO DE 1957, CON LAS REFORMAS POSTERIORMENTE AGREGADAS Y EL REGLAMENTO DE AERONAVEGABILIDAD RAAC PARTE 39, ES APLICABLE A TODAS LAS AERONAVES DE IGUAL MARCA Y MODELO, MATRICULADAS EN EL REGISTRO NACIONAL DE AERONAVES. NINGUNA PERSONA PUEDE OPERAR UNA AERONAVE A LA CUAL LE ES APLICABLE UNA DA EXCEPTO DE ACUERDO CON LOS REQUERIMIENTOS DE ESA DA.</small>			
Fabricante LAVIA S.A		Designación Tipo – Modelo PA25-150/ PA25-235 / PA25-260, INCLUYENDO LAS AERONAVES FABRICADAS POR PIPER , CHINCUL y FAdeA SA

Revisión	Original		
Asunto	Presencia de corrosión en larguero anterior y posterior de los semiplanos, y detección de fisuras en larguero anterior		
ATA:	Capítulo 57		
Descripción	<p>Mediante el Sistema de Dificultades en Servicio (SDS), se ha recibido informes por presencia de corrosión en los

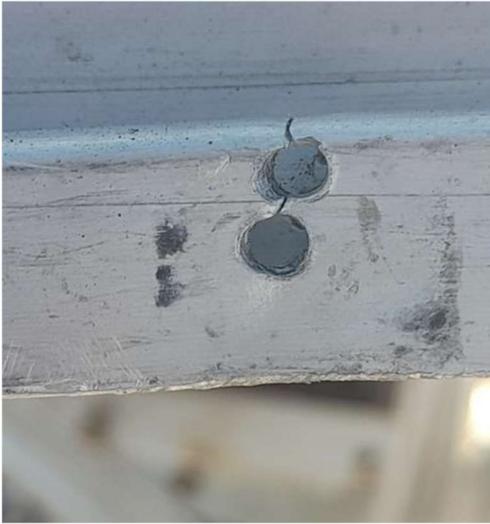
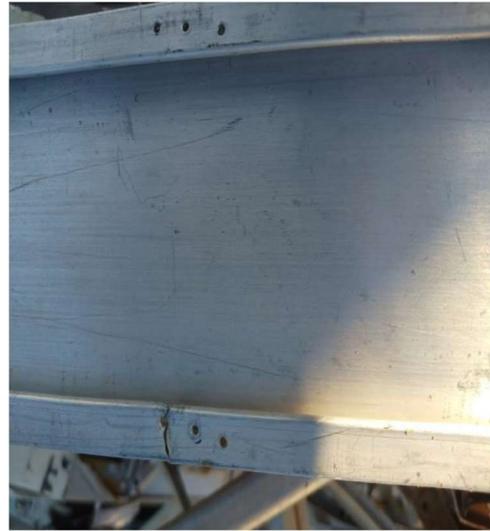
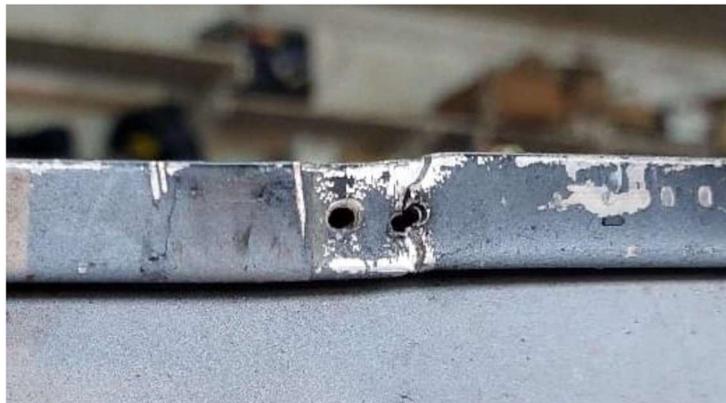
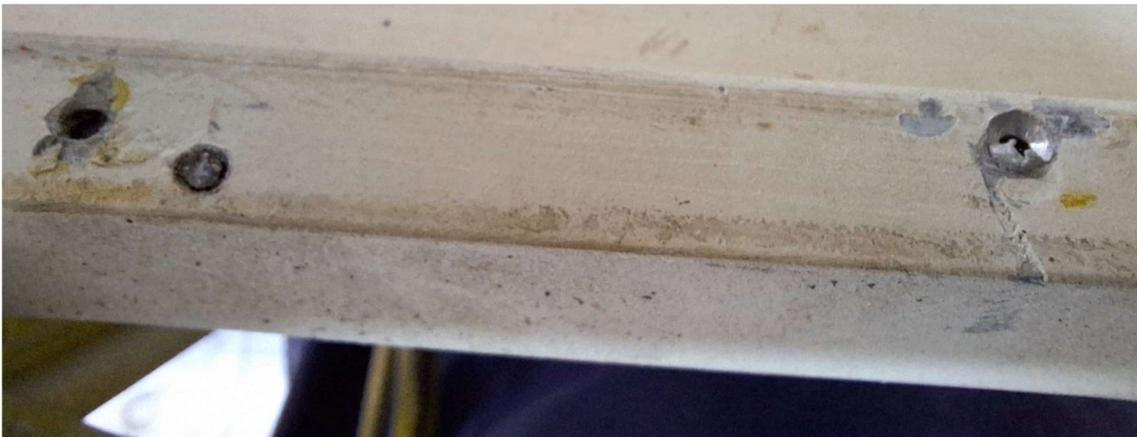
ANEXO I APDA 2024-05-01

- 1- Posibles sujetadores mal colocados, véase DA FAA AD 80-21-08 Punto (c).
- 2- Orificios superpuestos y/u orificios agrandados. (Véase ANEXO I).

<p>3- Inicio de fisuras en alguno de los orificios presentes en estas zonas. (Véase ANEXO I).</p> <p>4- Marcas en el alma del larguero, producidas por la acción realizada a consecuencia de las perforaciones en la solapa de la platabanda.</p> <p>5- También Verificar la existencia de solamente 4 perforaciones entre costillas, en la solapa posterior de la platabanda superior del larguero delantero.</p> <p>NOTA: Considerar que el tipo tornillos utilizado para la fijación del Borde de Ataque corresponde a la denominación 15086 / PIPER PN 486-187.</p> <p>ii. INSPECCION REPETITIVA: Repetir la inspección 2(i) cada 100 Hs o inspección anual, lo que ocurra primero.</p> <p>De no poder solucionar las novedades de la PARTE I como se indica en el SB 25-27-09 y/o encontrar cualquiera de las novedades de la PARTE II, la aeronave debe considerarse “Fuera de Servicio”.</p> <p>A los fines de realizar el retorno al servicio, se deberán reemplazar las partes afectadas.</p> <p>Luego de aplicada la presente Directiva de Aeronavegabilidad, se deberá informar al área Dificultades en Servicio del Departamento de Certificaciones de la ANAC, dirigiendo la comunicación a la dirección de correo del pie de página.</p> <p>El reporte deberá incluir:</p> <ul style="list-style-type: none"> - Fecha de cumplimiento - Matrícula - Número de Serie - Horas en servicio - Hallazgo encontrado - Acción tomada
