Relevamiento en Aserraderos de la provincia de Formosa

Buenos Aires, 25 de julio de 2007

Informe del relevamiento realizado en aserraderos de la Provincia de Formosa

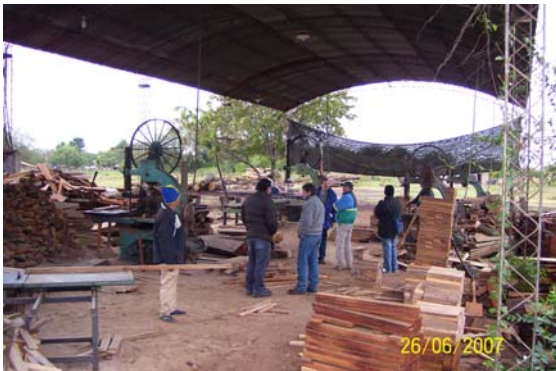
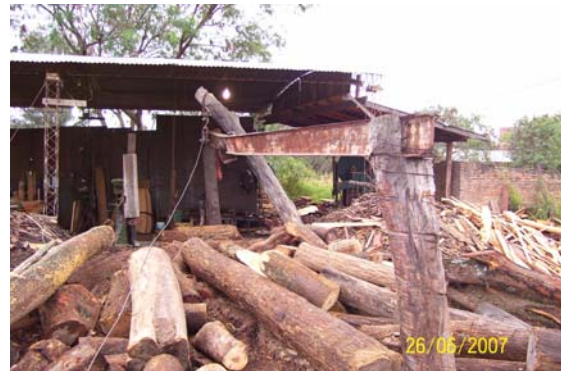
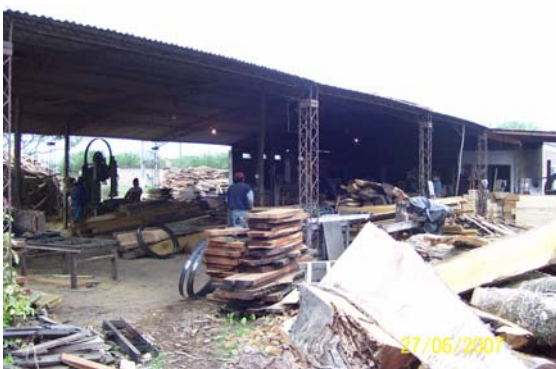
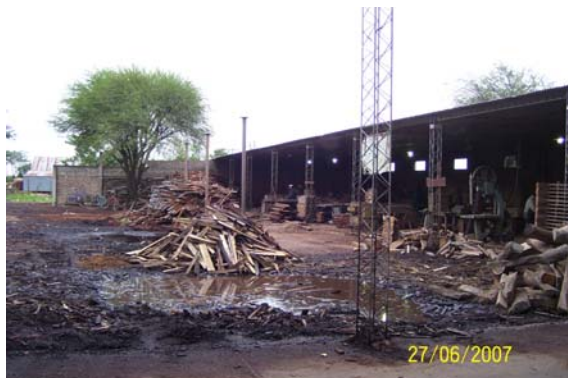
- La precariedad de las instalaciones edilicias, en muchos casos los pisos son de tierra, los techos de chapa y las paredes (cuando las poseen), en general, se encuentran con serios deterioros.

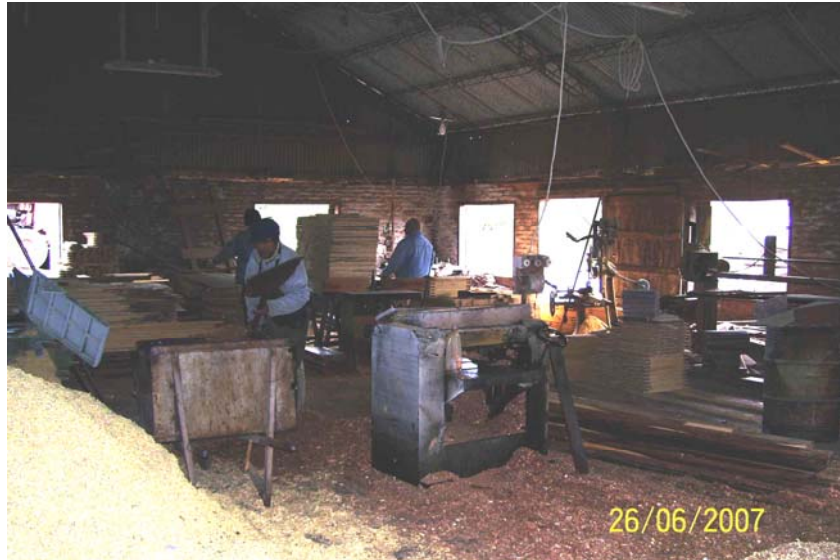
- La escasa o nula iluminación artificial, sumado a la disminución de la efectividad de las luminarias existentes, debido a la gran acumulación de suciedad en las mismas. También se debe considerar que durante la temporada invernal tanto durante la mañana como a la última hora tarde, casi no se cuenta con luz natural, con lo cual el trabajo se torna muy riesgoso dado los tipos de procesos y de maquinarias utilizadas.

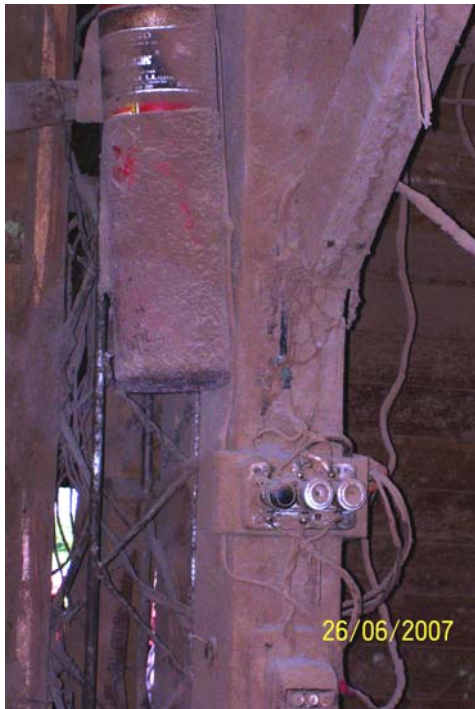
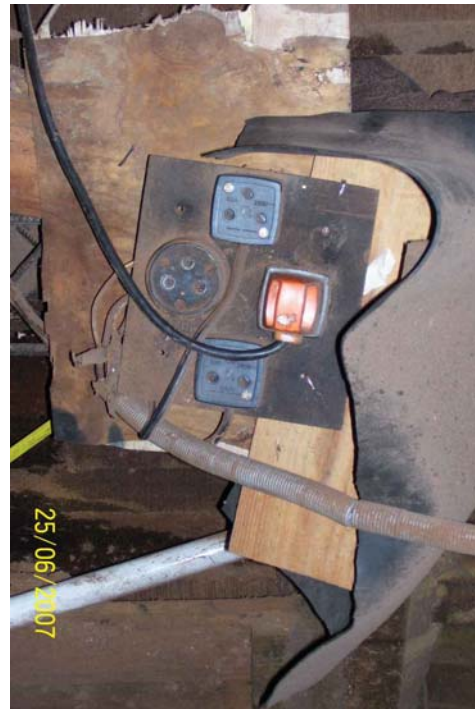
- La falta de instalaciones sanitarias adecuadas y vestuarios, como así también la provisión de agua potable.
- La carencia casi total de entrega y uso de elementos de protección personal (EPP) y ropa de trabajo
- La ausencia de extintores adecuados y el alto riesgo de incendio por la acumulación de aserrín y por las deficientes instalaciones eléctricas.

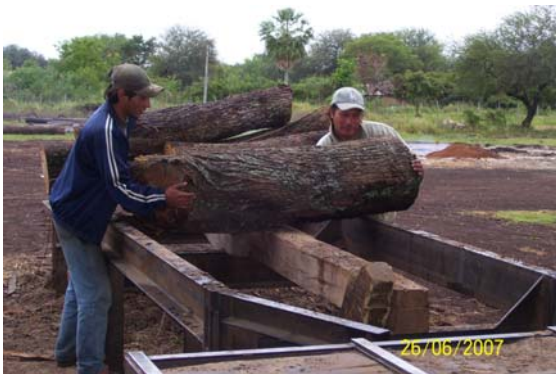
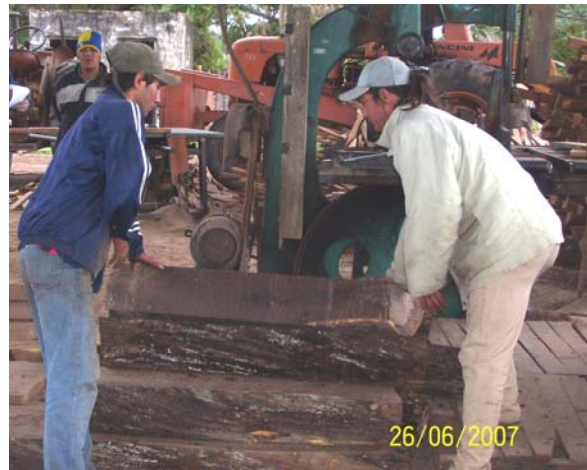
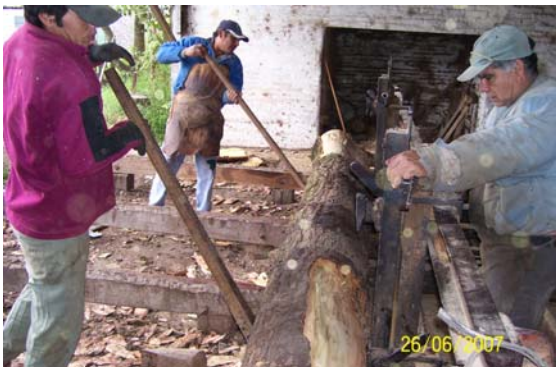
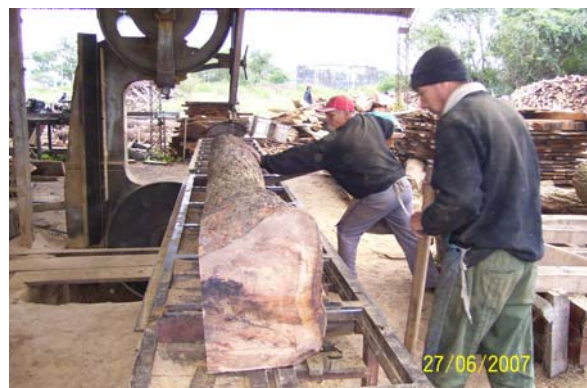
- El gran esfuerzo físico que realizan los trabajadores durante y entre los procesos, dado que el transporte del material se realiza en forma manual o por medio de sistema de transporte rudimentario, con el agravante que se trabaja madera dura, es decir con un elevado peso específico.

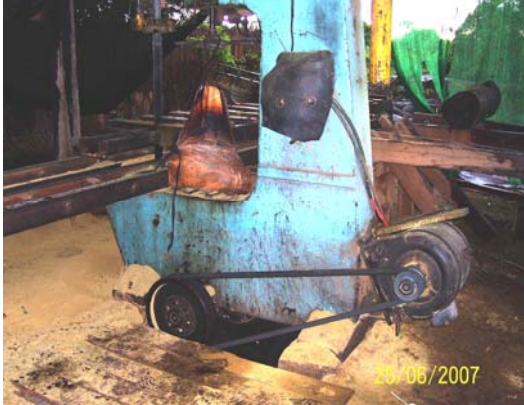
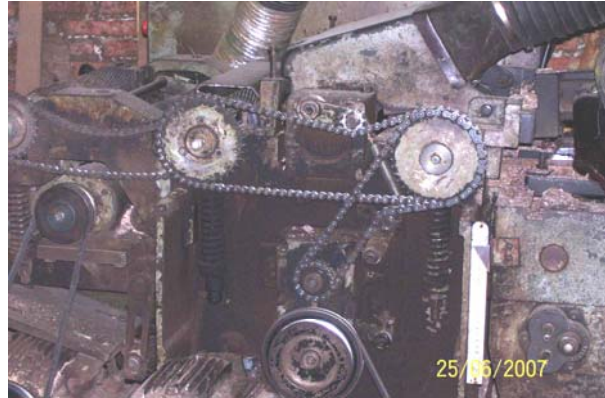
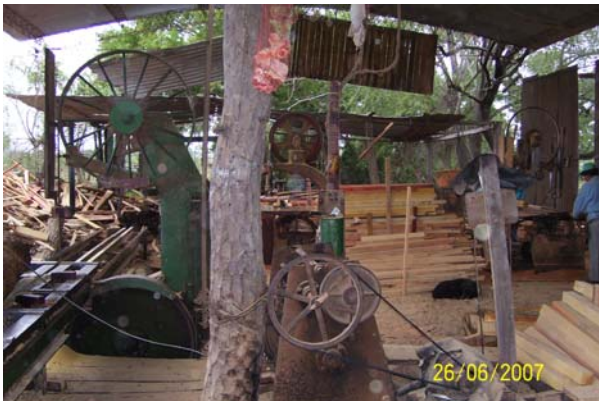
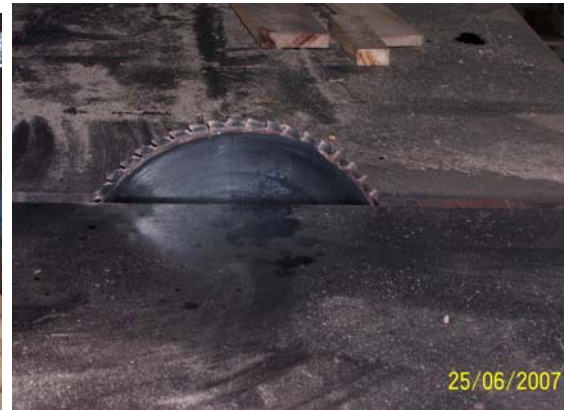
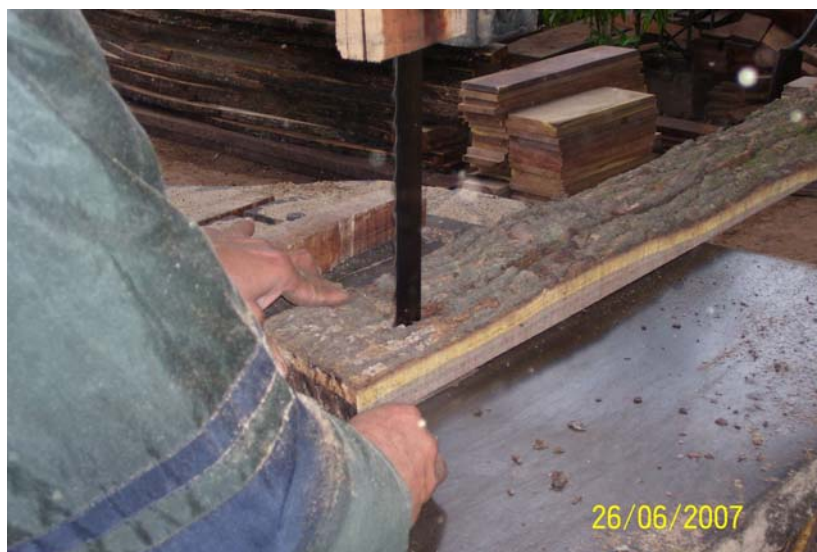
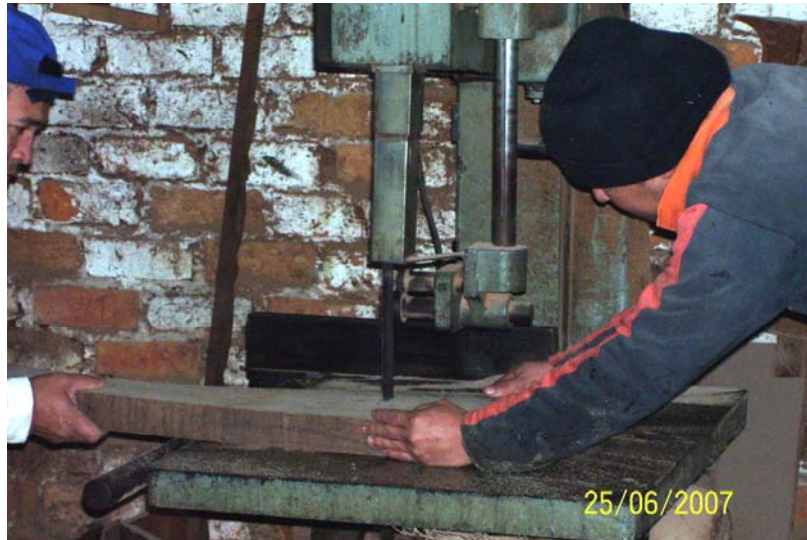
- La falta de sistemas de aspiración adecuados, con lo cual los trabajadores se encuentran expuestos al polvo existente en el ambiente de trabajo.
- Los trabajadores se encuentran expuestos a ruidos, con niveles superiores a los 85 dBA, así como también a vibraciones.
- Maquinaria antigua u obsoleta, sin resguardos y con muy bajo o sin ningún nivel de automatización.

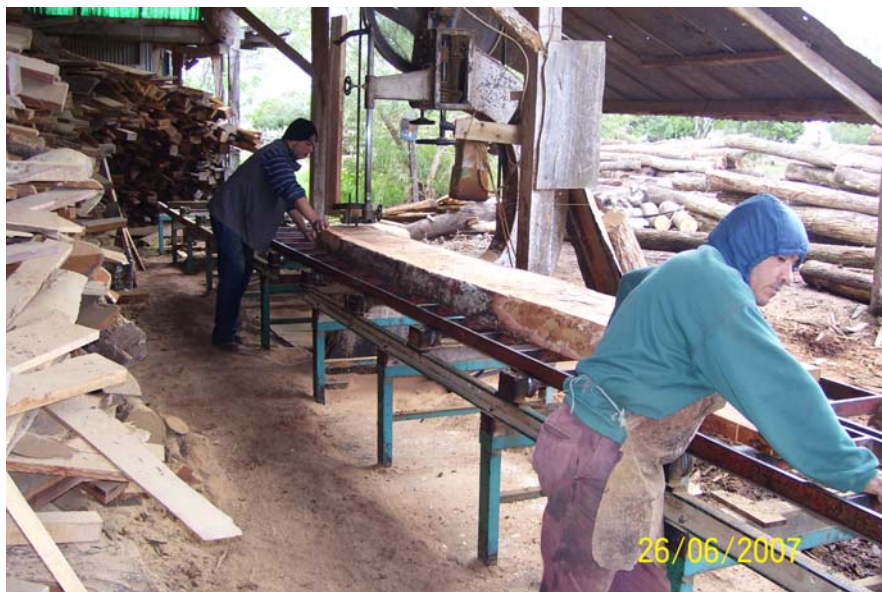
- Se observó en muchos casos la presencia de trabajadores contratados por medio de Cooperativas (monotributistas)
- En aquellos casos que el empleador posee ART, éste no acredita constancias de visita de la Aseguradora.
- Falta de orden y limpieza, sin demarcaciones de recorrido tanto para el personal como para el material semielaborado o terminado.
