<b>DIRECTIVA DE AERONAVEGABILIDAD</b>	
	<b>DA RA N° 2024- 05-01 R1</b>	
Fecha: 18-12-2024	RAAC 39, ENMIENDA Resolución ANAC N° 602/2014	
<p>LA SIGUIENTE DIRECTIVA DE AERONAVEGABILIDAD DESARROLLADA Y EMITIDA POR EL DEPARTAMENTO DE CERTIFICACIÓN AERONÁUTICA DE LA DIRECCIÓN DE AERONAVEGABILIDAD, DE ACUERDO CON LAS PREVISIONES DE LA LEY N° 17.285, CÓDIGO AERONÁUTICO DE LA REPUBLICA ARGENTINA, PUBLICADA EN EL BOLETÍN OFICIAL EL 23 DE MAYO DE 1957, CON LAS REFORMAS POSTERIORMENTE AGREGADAS Y EL REGLAMENTO DE AERONAVEGABILIDAD RAAC PARTE 39, ES APLICABLE A TODAS LAS AERONAVES DE IGUAL MARCA Y MODELO, MATRICULADAS EN EL REGISTRO NACIONAL DE AERONAVES. NINGUNA PERSONA PUEDE OPERAR UNA AERONAVE A LA CUAL LE ES APLICABLE UNA DA EXCEPTO DE ACUERDO CON LOS REQUERIMIENTOS DE ESA DA.</p>		
<b>APLICABILIDAD</b>		
<b>Fabricante</b>	LAVIA SA	<b>Designación Tipo – Modelo</b> PA25 / PA25-235 / PA25-260, INCLUYENDO LAS AERONAVES FABRICADAS POR PIPER, CHINCUL LAVIASA y FAdE SA

<b>Revisión</b>	Revisión 1	
<b>Documento Supercedido</b>	La presente Directiva de Aeronavegabilidad reemplaza y cancela a la DA RA N° 2024-05-01 Revisión Original	
<b>Motivo de la Revisión</b>	El motivo de la presente revisión ge

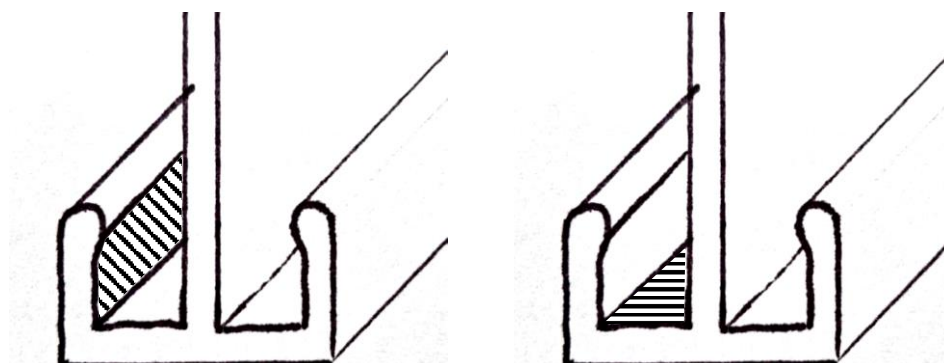
**Figura 1** – Áreas de Inspección de Larguero Delantero PA-25

(1) Las áreas específicas de inspección sobre la solapa superior/ inferior del larguero son resaltadas y mostradas abajo en la **Figura 1**.

**Zona 1:** Frente de Pestaña Platabanda, Fijación BA

**Zona 2:** Parte Interna de Platabanda

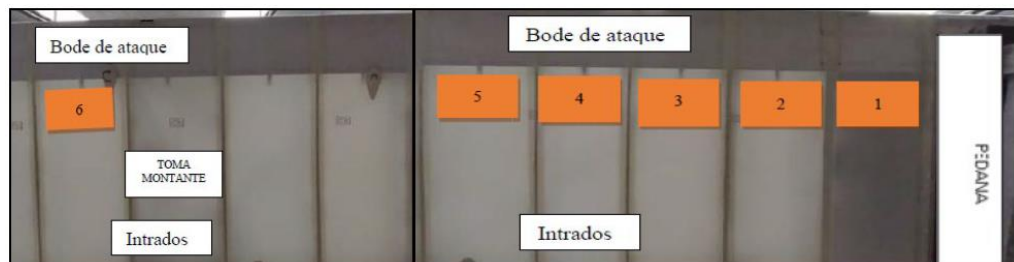
**Figura 4A – Zona de Acceso por Tapas de Inspección según SB25-57-11**

Ingrese a las zonas de platabanda SUPERIOR por los accesos de las tapas de inspección N° 1, y N° 2, e ingrese a las zonas de la platabanda INFERIOR por el acceso de la tapa de Inspección N° 6 en el intradós del ala, según SB25-57-11.

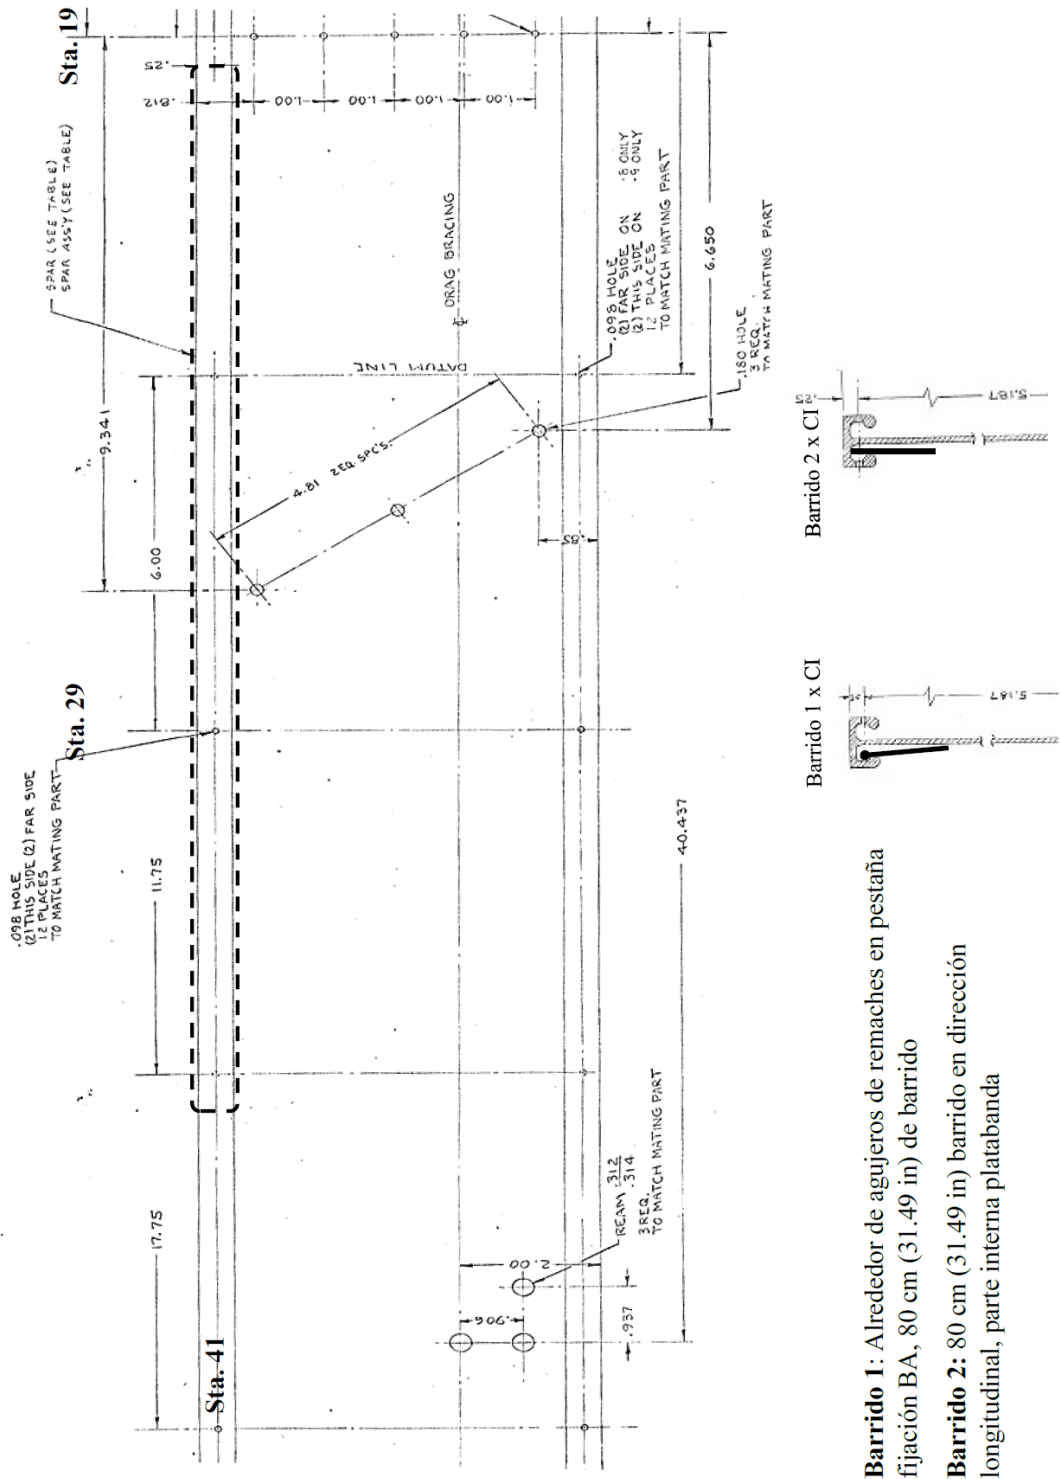
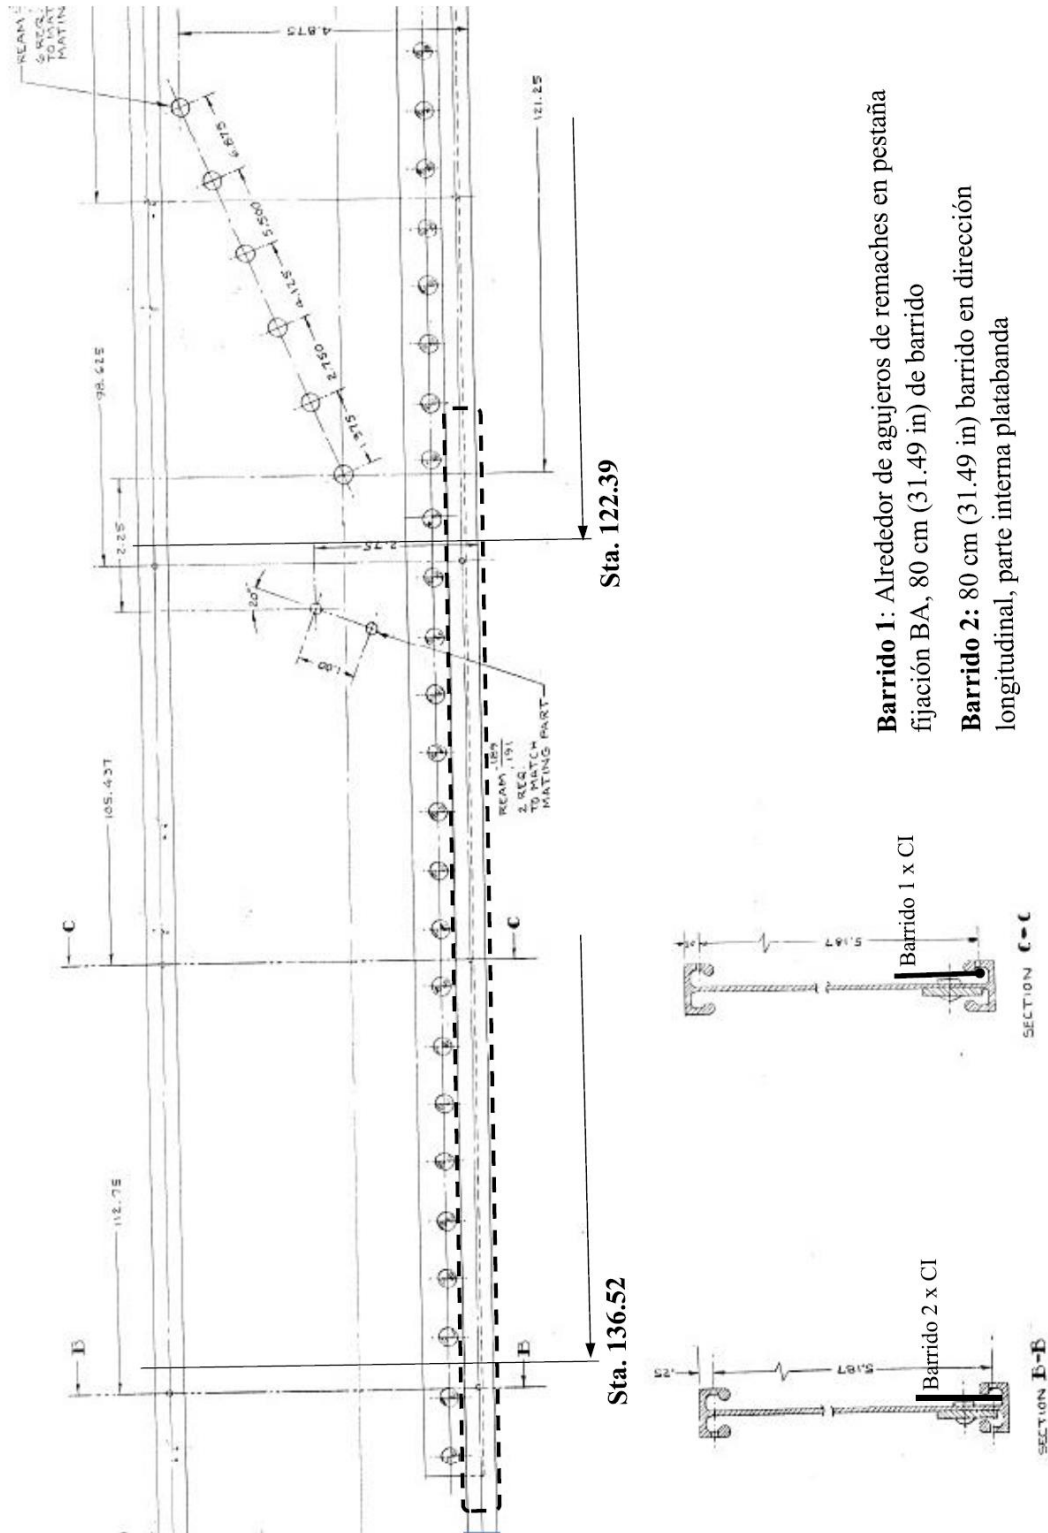
**Figura 7D – Localización Platabandas**

El primer barrido debe hacerse ingresando por las **tapas N° 1 y N° 2**, apoyando la sonda SPO-3611 o equivalente en el lateral interior de la **pestaña platabanda superior**, e ingresando por la **tapa N° 6**, apoyando la sonda SPO-3611 o equivalente en el lateral interior de la **pestaña platabanda inferior**, sobre todo el largo y entre las costillas adyacentes, con especial atención en los límites de los orificios existentes.

El segundo barrido debe hacerse ingresando por las tapas N° 1 y N° 2, sobre todo el largo y entre costillas adyacentes, apoyando la sonda TPEN9100-6 o equivalente en la base interior platabanda superior, e ingresando por la tapa N° 6, sobre todo el largo y entre las costillas adyacentes, apoyando la sonda TPENFLX-6 o equivalente, en la base interior platabanda inferior.

**Barrido 1:** Alrededor de agujeros de remaches en pestaña fijación BA, 80 cm (31.49 in) de barrido longitudinal, parte interna platabanda

**Barrido 2:** 80 cm (31.49 in) barrido en dirección longitudinal, parte interna platabanda

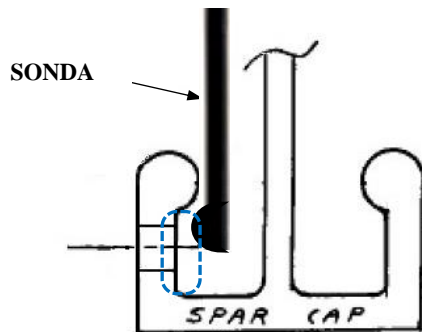
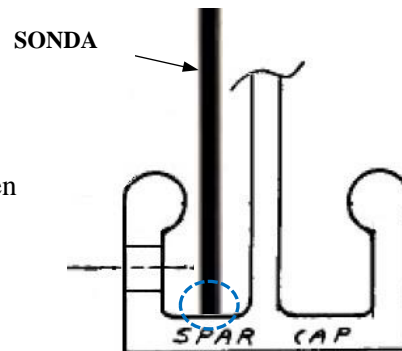
**Figura 7E** – Áreas de Inspección y Barridos

E. El barrido propiamente dicho de las áreas a inspeccionar, mostrado en **Figura 7E**, debe extenderse 80 cm (31.49 in) prestando particular atención a los alrededores de agujeros, marcas o “lastimaduras” de herramientas, golpes, melladuras, y pits de corrosión.

**Barrido 1:** Alrededor de agujeros de remaches en pestaña fijación BA, 80 cm (31.49 in) de barrido

**Barrido 2:** 80 cm (31.49 in) barrido en dirección longitudinal, parte interna platabanda
