**INTERVENCIÓN SOBRE FOTOGRAFÍA EN GRAN FORMATO
CORRESPONDIENTE AL RETRATO DE BARTOLOMÉ MITRE
DEL AUTOR ALEXANDER WITCOMB**

**Secretaría de Cultura
Presidencia de la Nación**

El presente informe relata las acciones llevadas a cabo por el Equipo de Conservación de la Secretaría de Cultura sobre una fotografía de gran formato de Bartolomé Mitre realizada por Alexander Witcomb. La pieza pertenece a la colección del Museo Mitre.

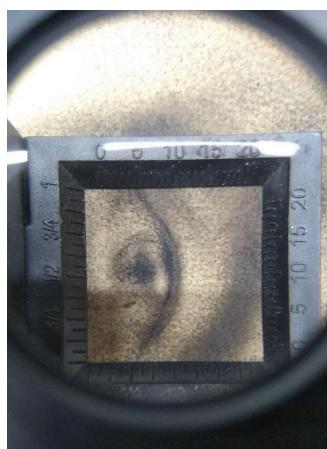
Imagen 1

Imagen 1: Observación de la imagen dentro del aglutinante y los retoques superficiales (cuenta hilos).

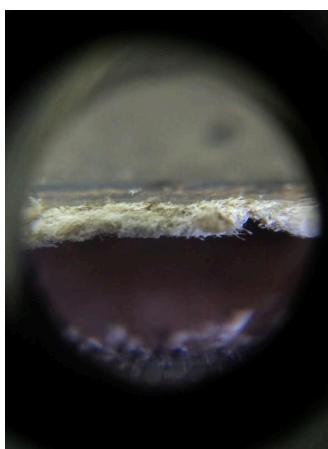
Imagen 2

Imagen 2: Observación de borde de la fotografía en el que se aprecian fibras celulósicas (microscopio digital, aumento 10x).

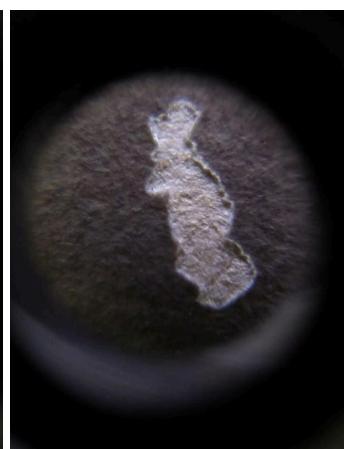
Imagen 3

Imagen 3: Observación de sector con faltante de imagen, se distingue la presencia de capa de barita (microscopio digital, aumento 10x).

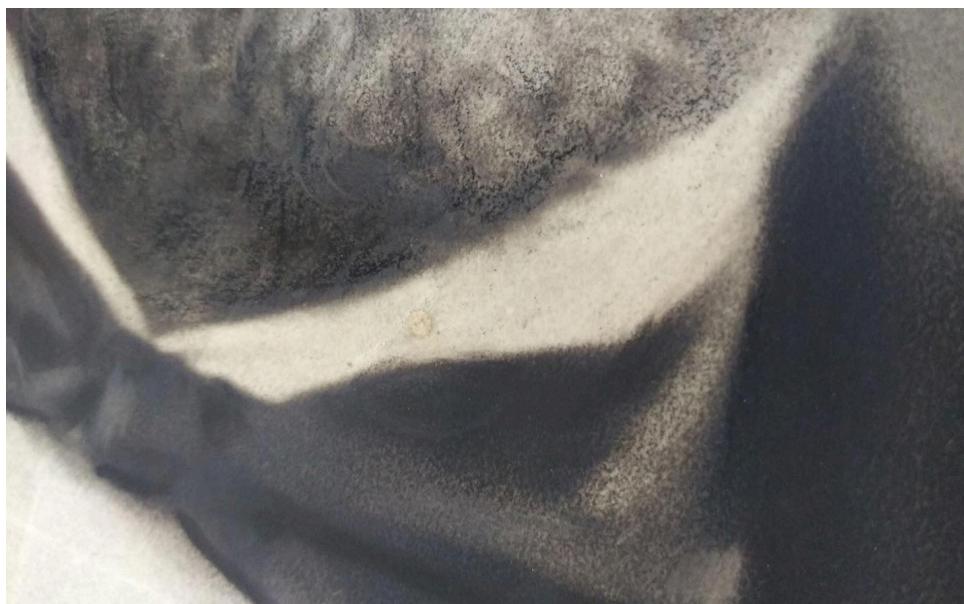
Imagen 4: Detalle de los retoques en barba y moño.

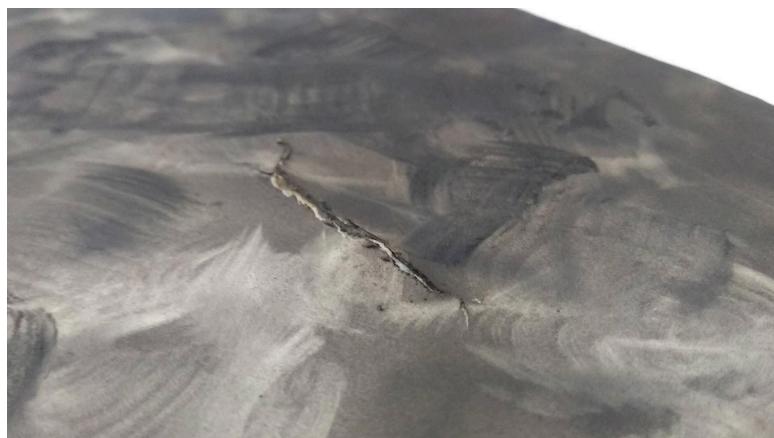
- En lo referido a deterioros relevados se observaron rastros de canales producidos por pececillo de plata (en la película y el soporte primario) y faltante de material aglutinante con imagen (dejando ver la capa de barita). Se verificó una rajadura en la esquina superior izquierda, rayones y leves abrasiones. Asimismo, pudieron notarse zonas con deformación planar.

Imagen 5: Detalle de sector del anverso con rotura (sección izquierda superior).

Problemática	Método / técnica	Materiales	Resultado
Injertos y suturas perimetrales	Técnica tradicional para injertos y suturas fijados con adhesivo neutro.	Klucel G ® / papel japonés 12 gr.	Tanto los injertos como las suturas se realizaron con buenos resultados.
Elaboración de bandas perimetrales	Bandas con excedente de tamaño cortadas y desflecadas para la posterior aplicación de adhesivo.	Tela voile / adhesivo Beva ® 371 /tolueno / pistola rociadora / papel siliconado.	La preparación de las bandas perimetrales se pudo llevar a cabo de manera correcta. Queda pendiente su incorporación al reverso de la fotografía.
Incorporación de bandas perimetrales	Integración de bandas a soporte secundario por calor.	Tela voile con adhesivo Beva ® 371 / plancha termocauterio / papel siliconado	La incorporación de las bandas perimetrales se pudo llevar a cabo de manera correcta.
Reparación de desgarro	Sutura con papel japonés	Papel japonés / Klucel G ®	El resultado del procedimiento fue efectivo, uniendo la zona con rotura.

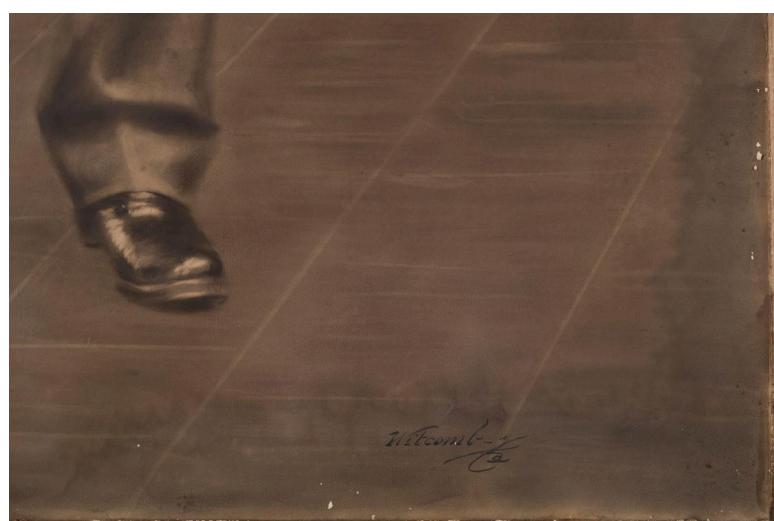
Imagen 6: Sector del anverso afectado por contacto directo con agua o humedad (corrimiento y oscurecimiento de material de retoque)

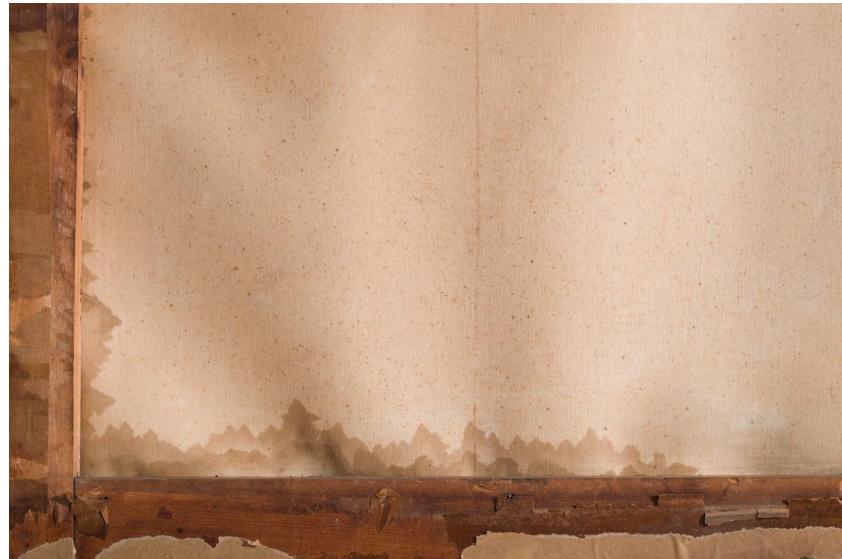
Imagen 7: Sector del reverso con manchas por contacto directo con agua o humedad. Allí se pronuncia la deformación planar (toma con iluminación rasante).

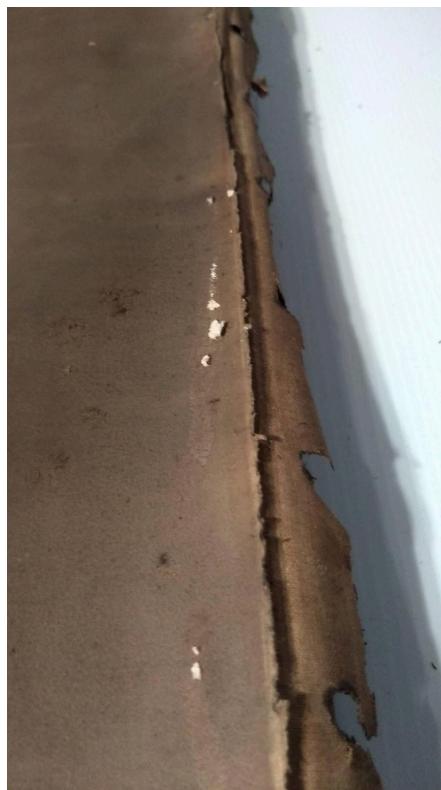
Imagen 8

Imagen 8: Sector con faltantes o levantamientos de emulsión, dejando a la vista la capa de barita.

Reintegración de superficies con faltantes de emulsión	Injertos con papel japonés	Papel japonés / Klucel G ®	El resultado del procedimiento fue efectivo. Se incorporó material para los posteriores retoques.

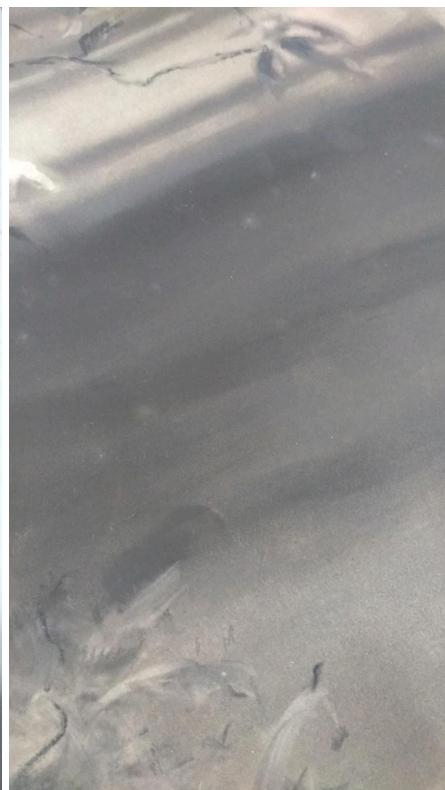
Imagen 9

Imagen 9: Detalle de sector del anverso en el que se destaca la presencia de hongos en superficie.
