**INTERVENCIÓN SOBRE FOTOGRAFÍA EN GRAN FORMATO
CORRESPONDIENTE AL RETRATO DE BARTOLOMÉ MITRE
DEL AUTOR ALEXANDER WITCOMB**

**Secretaría de Cultura
Presidencia de la Nación**

El presente informe relata las acciones llevadas a cabo por el Equipo de Conservación de la Secretaría de Cultura sobre una fotografía de gran formato de Bartolomé Mitre realizada por Alexander Witcomb. La pieza pertenece a la colección del Museo Mitre.

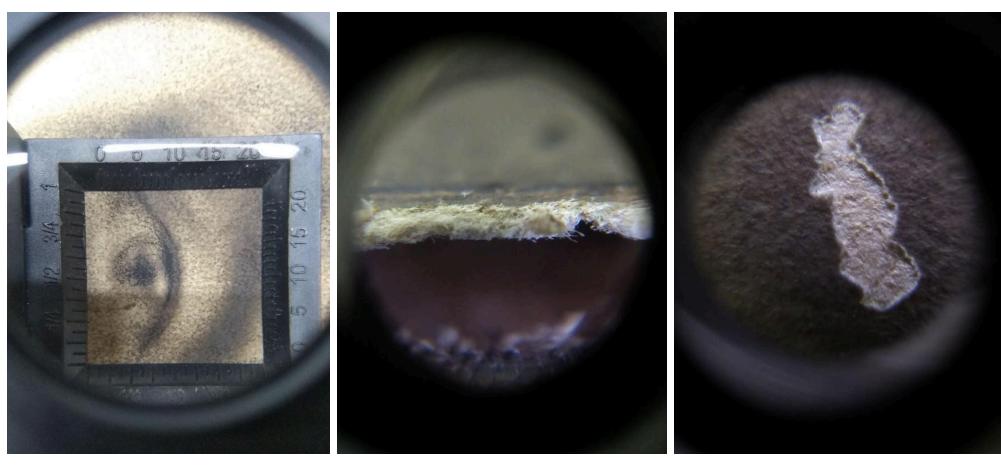
Imagen 1: Observación de la imagen dentro del aglutinante y los retoques superficiales (cuenta hilos).

Imagen 2: Observación de borde de la fotografía en el que se aprecian fibras celulósicas (microscopio digital, aumento 10x).

Imagen 3: Observación de sector con faltante de imagen, se distingue la presencia de capa de barita (microscopio digital, aumento 10x).

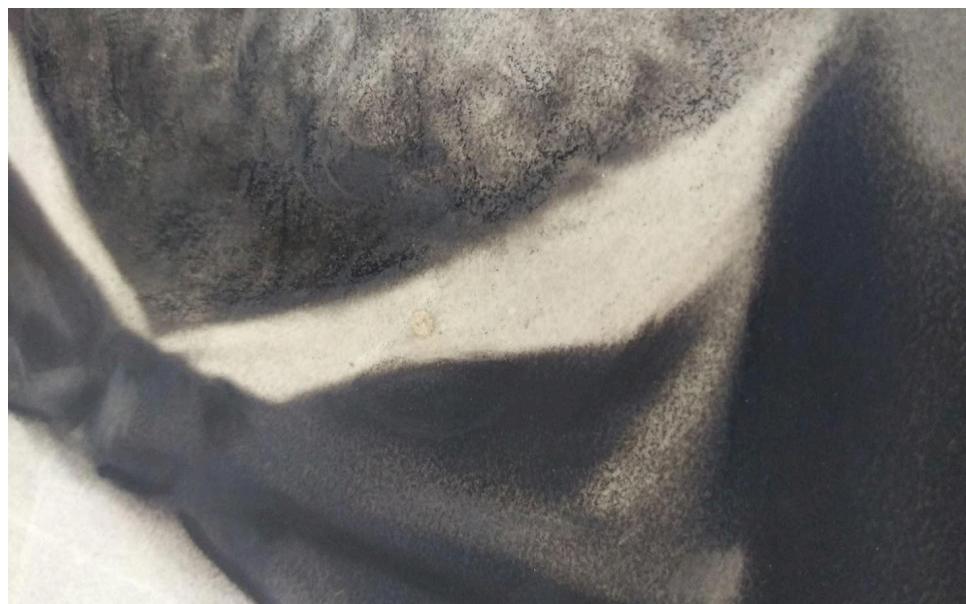
Imagen 4: Detalle de los retoques en barba y moño.

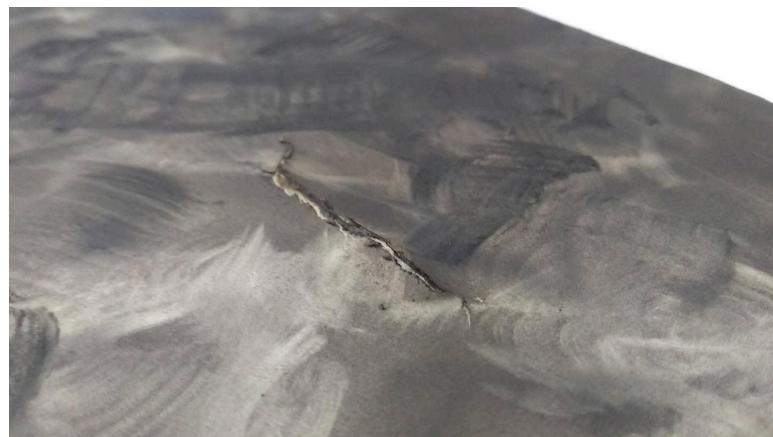
- En lo referido a deterioros relevados se observaron rastros de canales producidos por pececillo de plata (en la película y el soporte primario) y faltante de material aglutinante con imagen (dejando ver la capa de barita). Se verificó una rajadura en la esquina superior izquierda, rayones y leves abrasiones. Asimismo, pudieron notarse zonas con deformación planar.

Imagen 5: Detalle de sector del anverso con rotura (sección izquierda superior).

Problemática	Método / técnica	Materiales	Resultado
Injectos y suturas perimetrales	Técnica tradicional para injectos y suturas fijados con adhesivo neutro.	Klucel G ® / papel japonés 12 gr.	Tanto los injectos como las suturas se realizaron con buenos resultados.
Elaboración de bandas perimetrales	Bandas con excedente de tamaño cortadas y desflecadas para la posterior aplicación de adhesivo.	Tela voile / adhesivo Beva ® 371 / tolueno / pistola rociadora / papel siliconado.	La preparación de las bandas perimetrales se pudo llevar a cabo de manera correcta. Queda pendiente su incorporación al reverso de la fotografía.
Incorporación de bandas perimetrales	Integración de bandas a soporte secundario por calor.	Tela voile con adhesivo Beva ® 371 / plancha termocauterio / papel siliconado	La incorporación de las bandas perimetrales se pudo llevar a cabo de manera correcta.
Reparación de desgarro	Sutura con papel japonés	Papel japonés / Klucel G ®	El resultado del procedimiento fue efectivo, uniendo la zona con rotura.

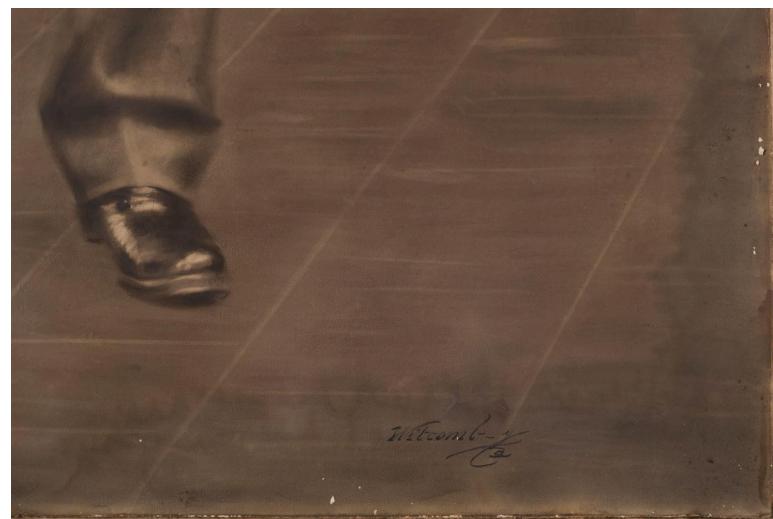
Imagen 6: Sector del anverso afectado por contacto directo con agua o humedad (corrimiento y oscurecimiento de material de retoque)

Problemática	Método / técnica	Materiales	Resultado
Reintegro cromático	Reintegro a través de puntillismo	Lápices pastel tiza	El resultado del procedimiento fue efectivo. Las zonas con manchas y los puntos de injertos quedaron integrados.
Procedimientos realizados sobre el bastidor	Remoción de clavos oxidados / lijado / rebajado de cantos / reintegración volumétrica / aplicación de resina sintética	Espátulas metálicas / pinzas / lijadora manual / lijas / adhesivo PVA neutro / aserrín / Paraloid ® B-72	Cada uno de los procedimientos se pudo llevar a cabo de manera correcta. El bastidor quedó listo para volver a contener la fotografía.
Procedimientos realizados sobre el marco	Remoción de clavos / limpieza de anverso y reverso / reintegración volumétrica / aplicación de cera / aplicación de resina sintética en reverso	Pinzas / pinceletas / lijas / Spit solution / cera virgen / cera de abeja / pigmentos	Cada uno de los procedimientos se pudo llevar a cabo de manera correcta. El marco quedó listo para volver a contener la fotografía.

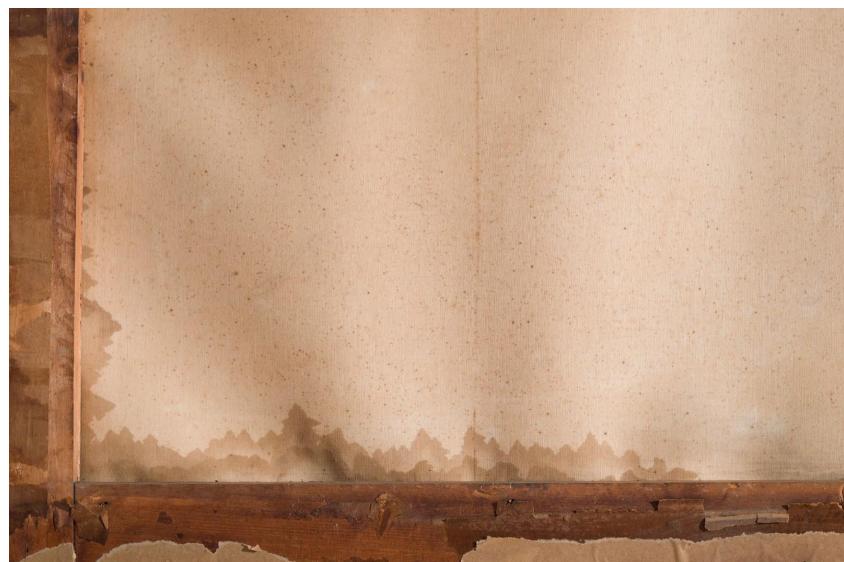
Imagen 7: Sector del reverso con manchas por contacto directo con agua o humedad. Allí se pronuncia la deformación planar (toma con iluminación rasante).

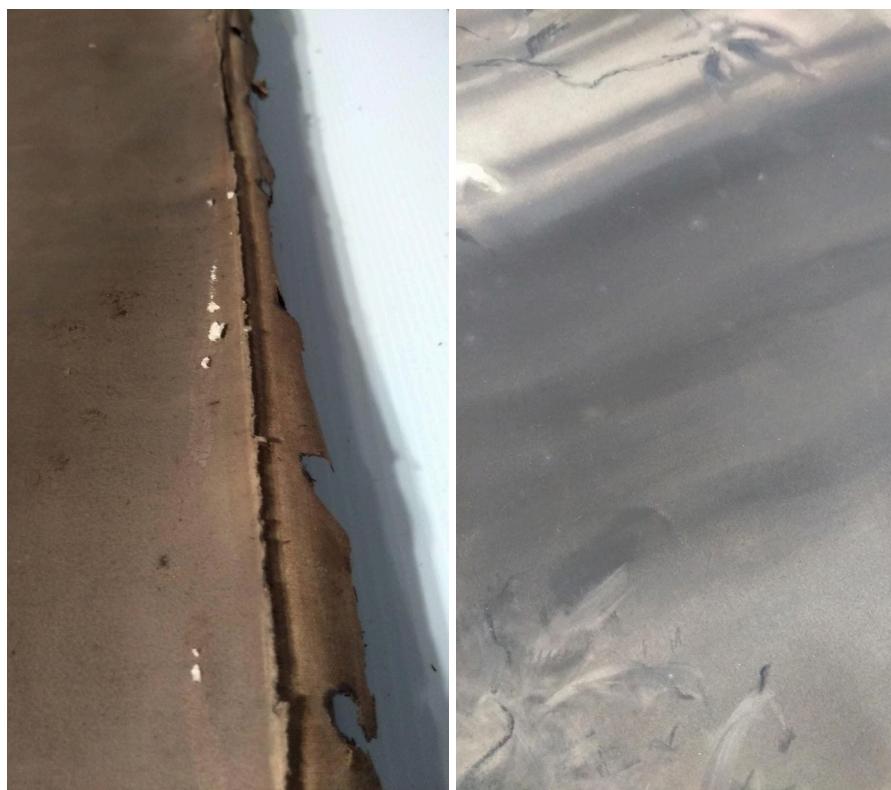
Imagen 8: Sector con faltantes o levantamientos de emulsión, dejando a la vista la capa de barita.

Imagen 9: Detalle de sector del anverso en el que se destaca la presencia de hongos en superficie.

Reintegración de superficies con faltantes de emulsión	Injectos con papel japonés	Papel japonés / Klucel G ®	El resultado del procedimiento fue efectivo. Se incorporó material para los posteriores retoques.
