**DIRECCIÓN NACIONAL DE INVESTIGACIÓN DE SUCESOS  
FERROVIARIOS**

Estudio: "Condición Operativa de la Infraestructura Ferroviaria - Deposito de Trenes Eléctricos JL Suárez"

EX-2020-46584202- -APN-JST#MTR

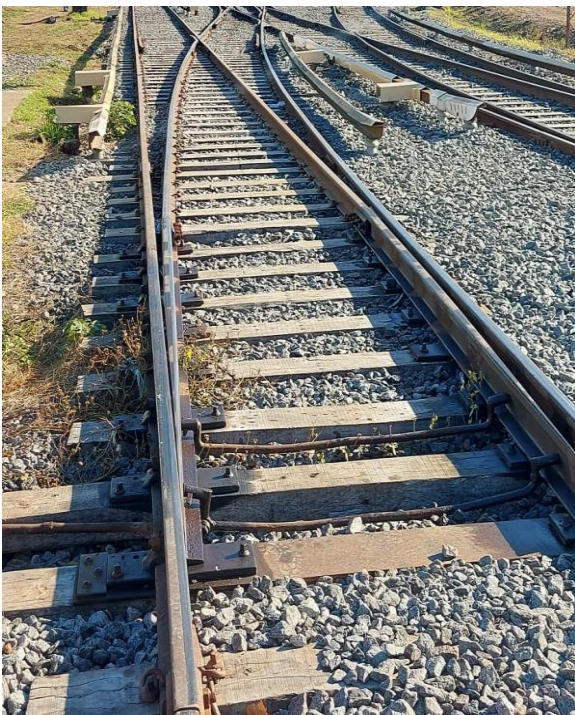
*Ilustración 1*

Cambio de entrada Vía 1, (vincula vía 5 a 0):

Se observó que, si bien el aparato de vía no fue reemplazado, el mismo fue reacondicionado (según informe de obra). Se evidenció una lubricación de los componentes del mecanismo. En cuanto a la estructura de vía, está compuesta por: durmientes de madera de primera clavadura, fijaciones rígidas tipo tirafondo y balasto con pasto junto al riel stock.

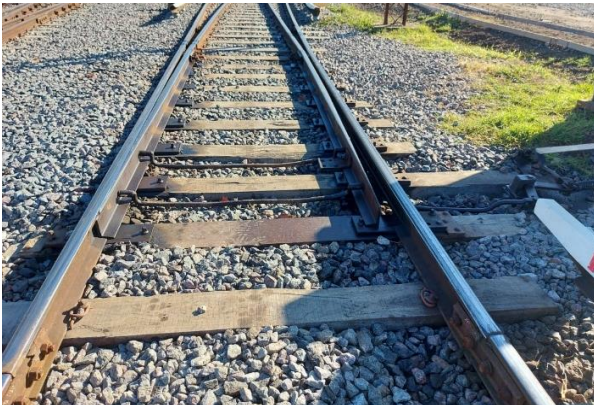
*Ilustración 2. Estado actual.*

Cambio que vincula vía 2 con 6 y 11:

Se observó que, si bien el aparato de vía no fue reemplazado (es claro al poner en comparación ilustración 2 y 3), el mismo fue reacondicionado (según consta en informe de obra). Se evidenció una lubricación de los componentes del mecanismo.

Se observó que al ingresar una locomotora de talón en dicho AdV (ilustración 2) se producía un ascenso y descenso del paquete estructural y AdV en todo su conjunto. En función de subsanar dicho comportamiento indeseado, se informa que se realizó un mantenimiento de la misma y ajuste de trocha.

La solución aportada por la gente de vía y obra, es una solución habitual llevada a cabo en playas de maniobras, donde básicamente la “solera” hace de contrapeso buscando compensar los momentos generados.
