# Informe de Seguridad Operacional

Estudio de Seguridad Operacional

Incendios en las locomotoras diésel-eléctricas CSR SDD7

Línea San Martín

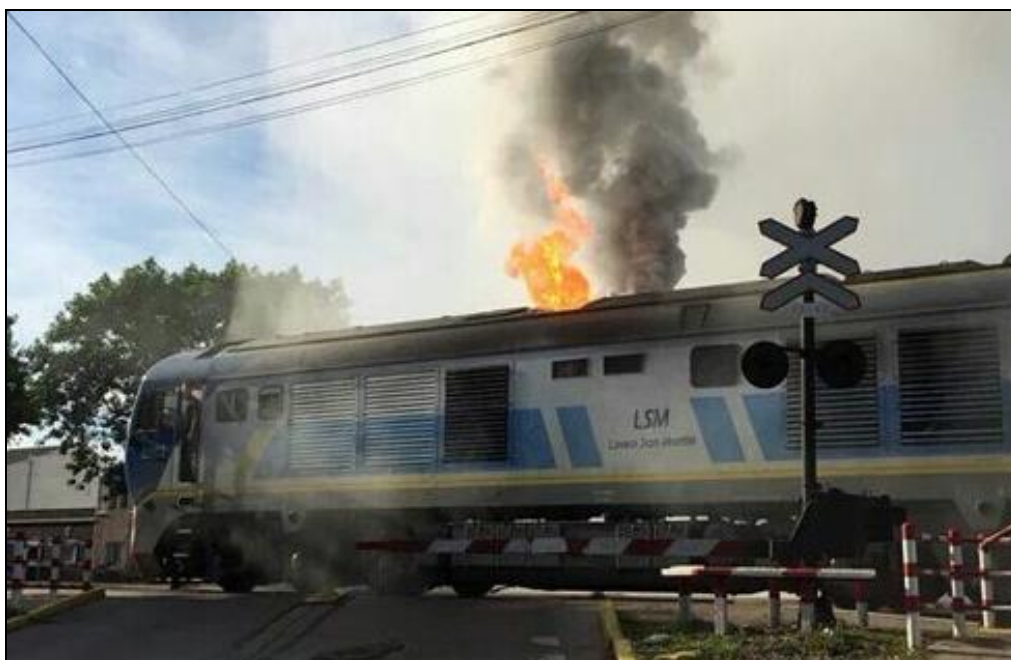
Figura 1. Foco de incendio en una de las locomotoras CSR SDD7 en el año 2015. Fuente: [Crónica Ferroviaria](#)

“El problema comienza con la rotura de la turbina del turbo del motor diésel, aparentemente por ingesta, esto significa que alguna parte metálica del motor propiamente dicho se desprendió y viajó por el tubo que alimenta con gases la turbina e impactó en la misma provocando la rotura de la cámara y permitiendo el ingreso del aceite que lubrica los cojinetes del turbo. Este aceite se mezcla con los gases de salida del motor en dirección a la tronera que se encuentra en el techo de la locomotora (caño de escape). Allí se acumula aceite que, sumado a la temperatura elevada del sector y al oxígeno del aire, entra en combustión provocando fuego en el techo de la locomotora”.

De acuerdo a la documentación relevada en la primera etapa del estudio, los incendios en las locomotoras CSR SDD7 de la línea San Martín ocurridos en el año 2015 se produjeron por fallas técnicas en los turbocompresores de los motores 3516B.

- ✓ En el año 2015, los incendios de las locomotoras CSR SDD7 de la línea San Martín se produjeron por fallas de fábrica en los turbocompresores de los motores 3516B, de marca Caterpillar.

- ✓ Implementar un programa de mantenimiento de las locomotoras 3516B con intervalos que no superen el rango entre 8000 y 12000 horas de servicio, tal como lo establece el fabricante de los motores diésel Caterpillar, en su Manual de Operación y Mantenimiento de Motores de Locomotora 3500B (N° SSBU7179-08), y la empresa ABB, en su *Operation Manual /TPS48-D/E - TPS61-D/E*.
