VIALIDAD
NACIONAL

Obra: R.N. N° 9
Tramo: Oliva – Oncativo
Acceso y Travesías Urbanas
en las localidades de
Manfredi y Oliva
Provincia de Córdoba

Informe Definitivo N° 15/16

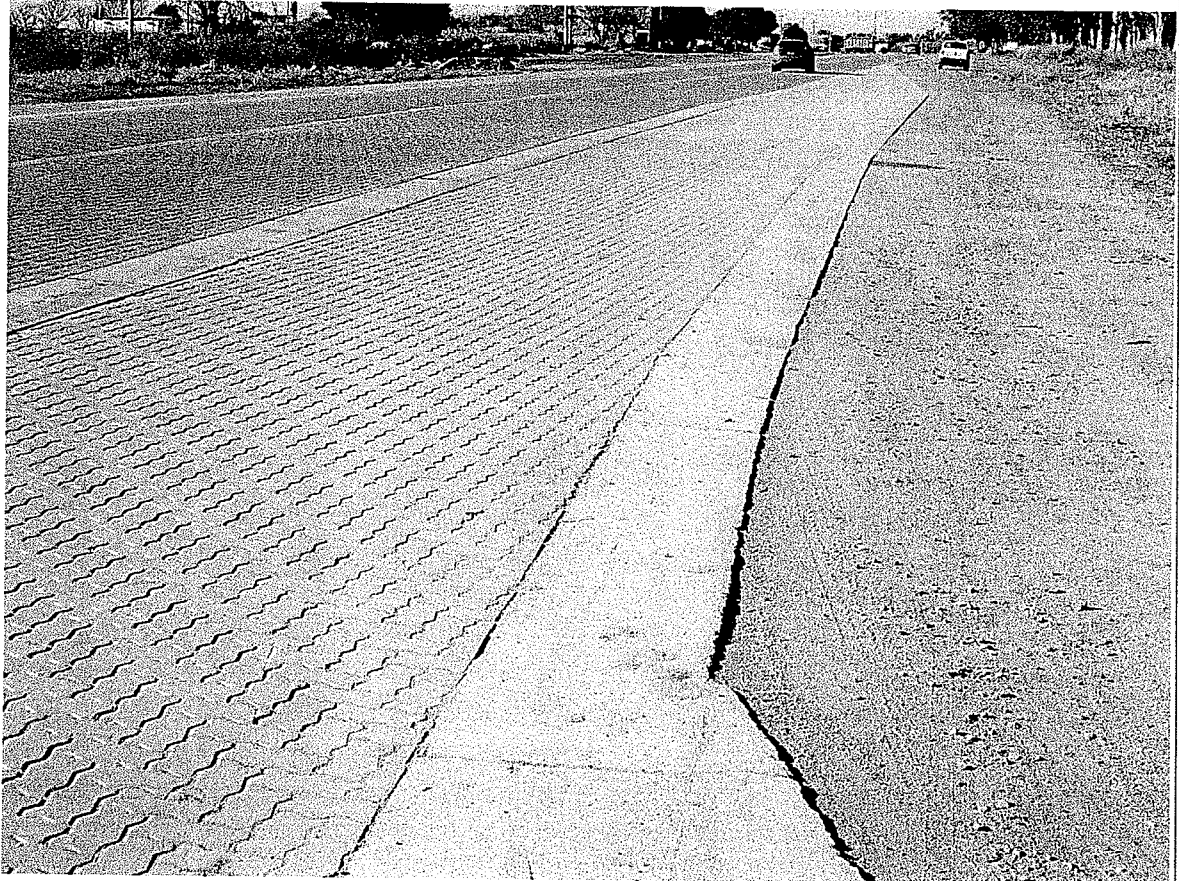
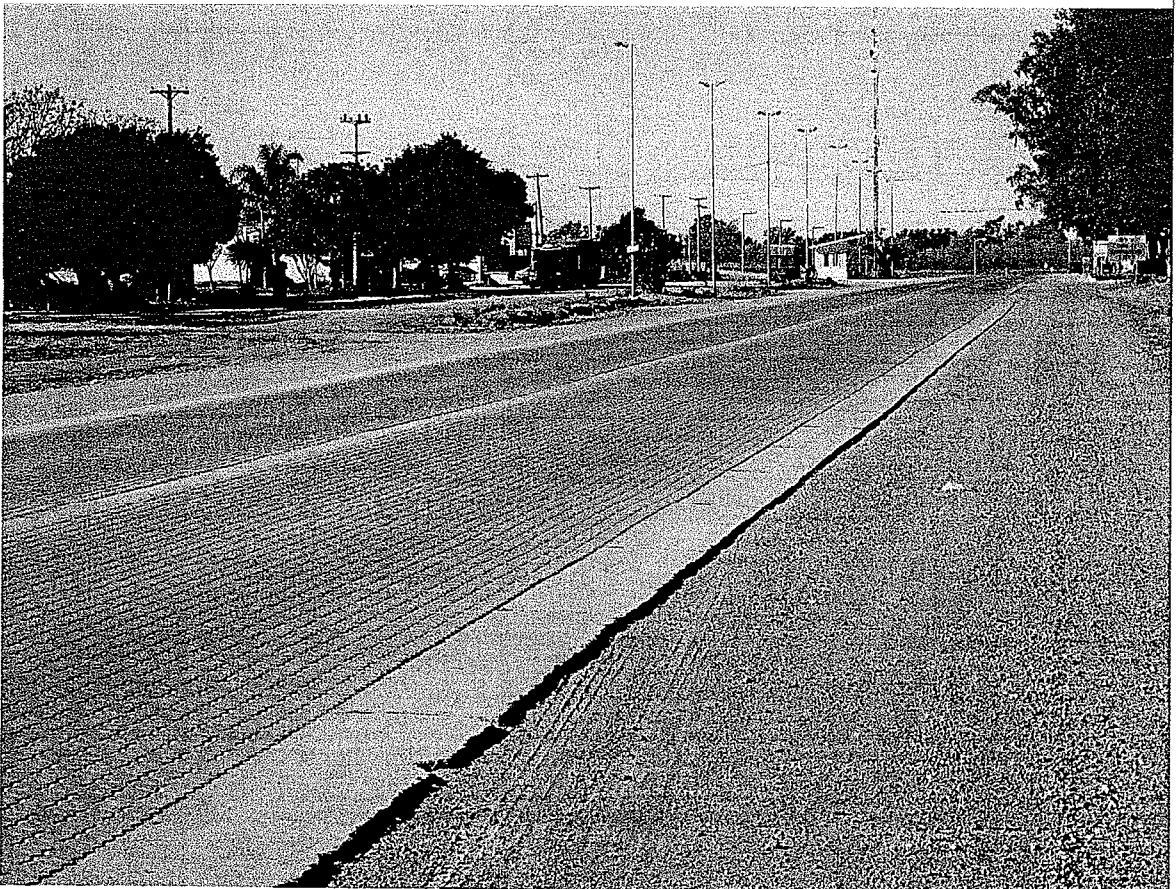
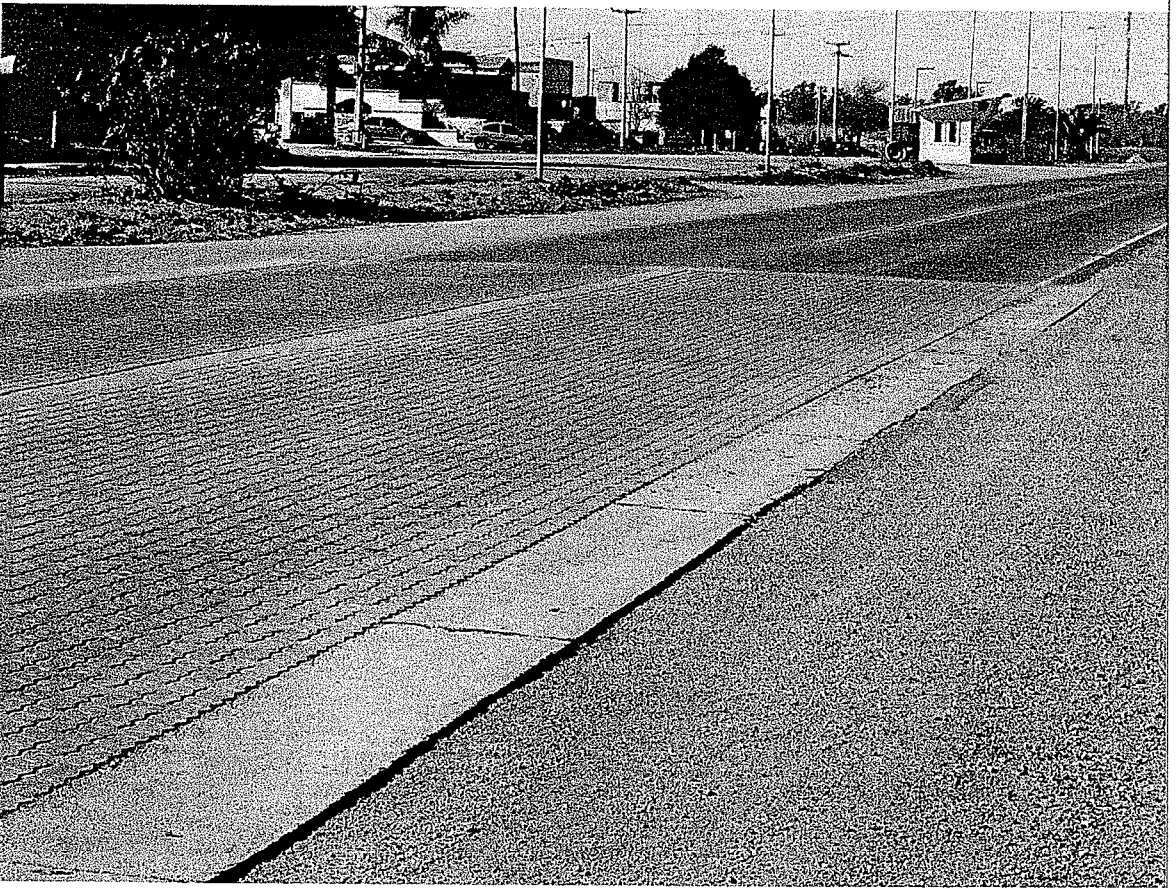
Manfredi Acceso Norte

Las fotografías siguen el recorrido realizado in situ, de Norte a Sur.

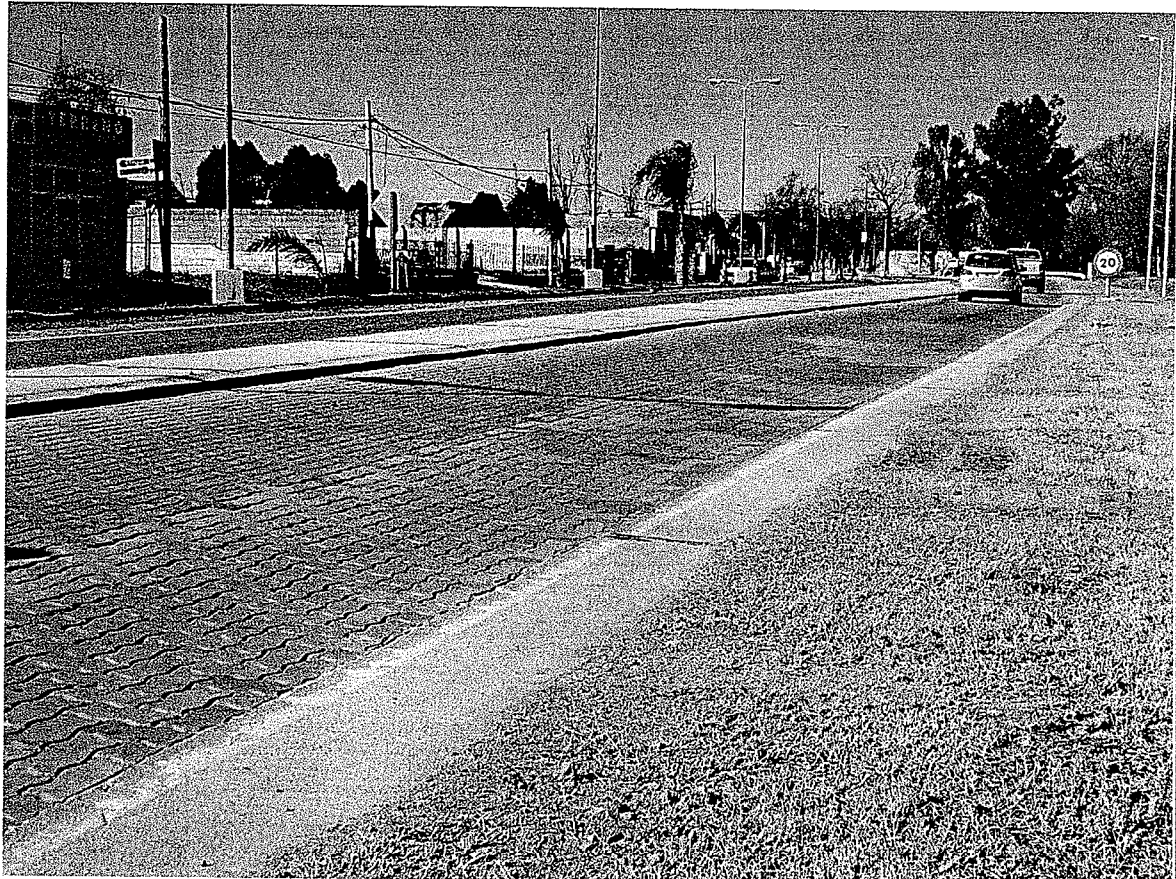
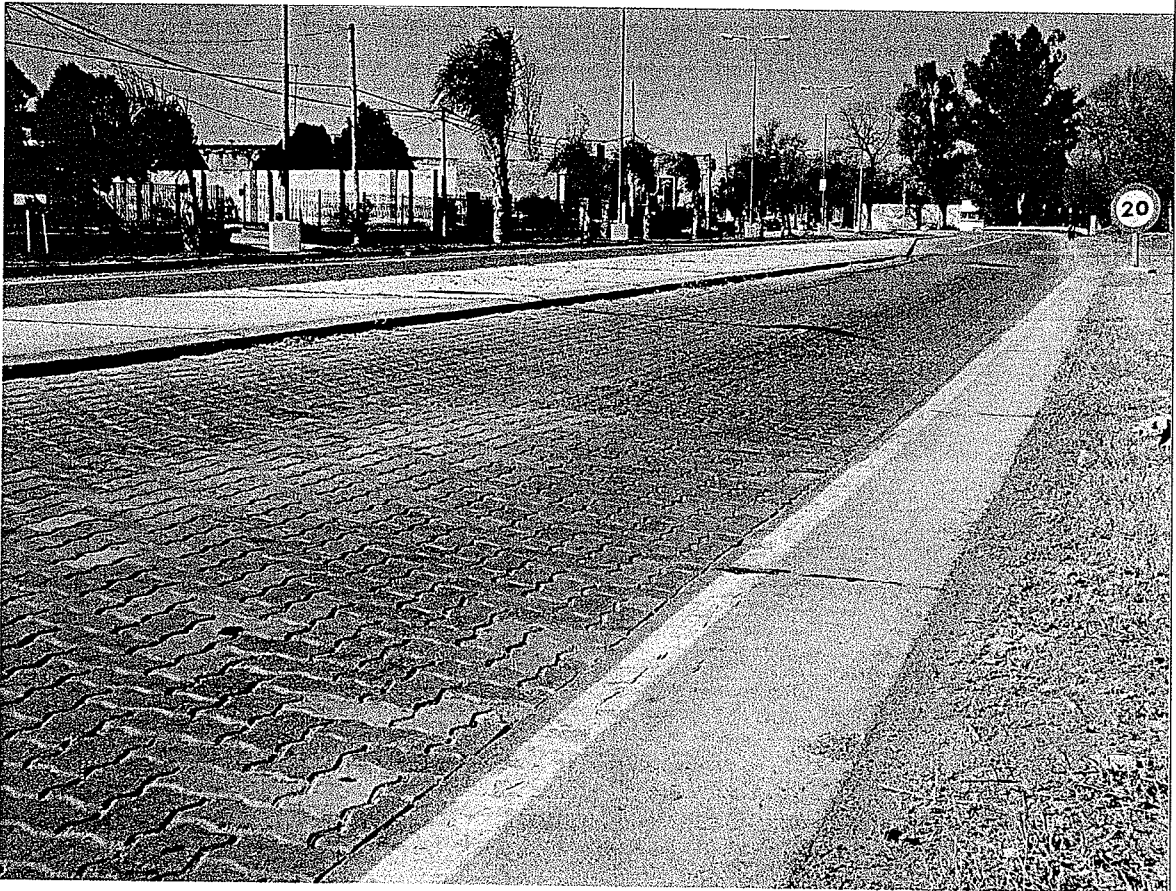
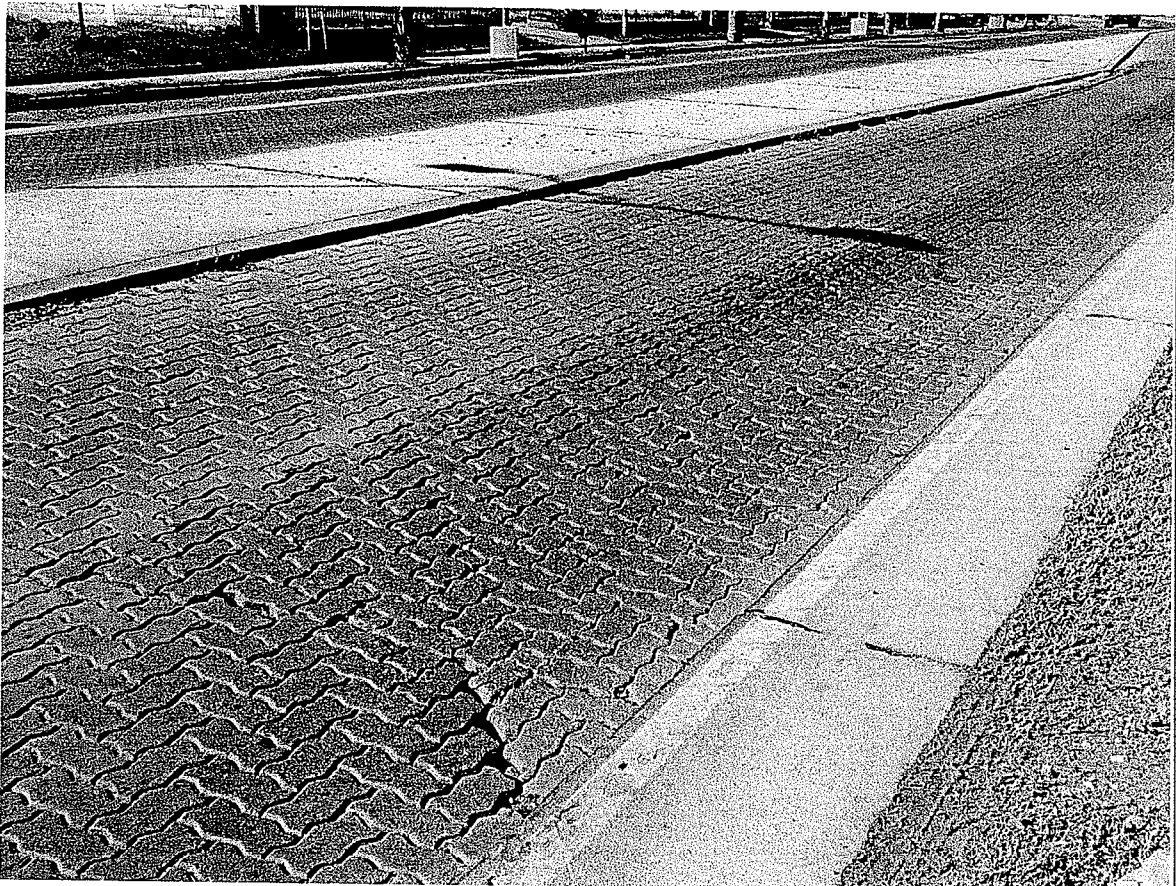
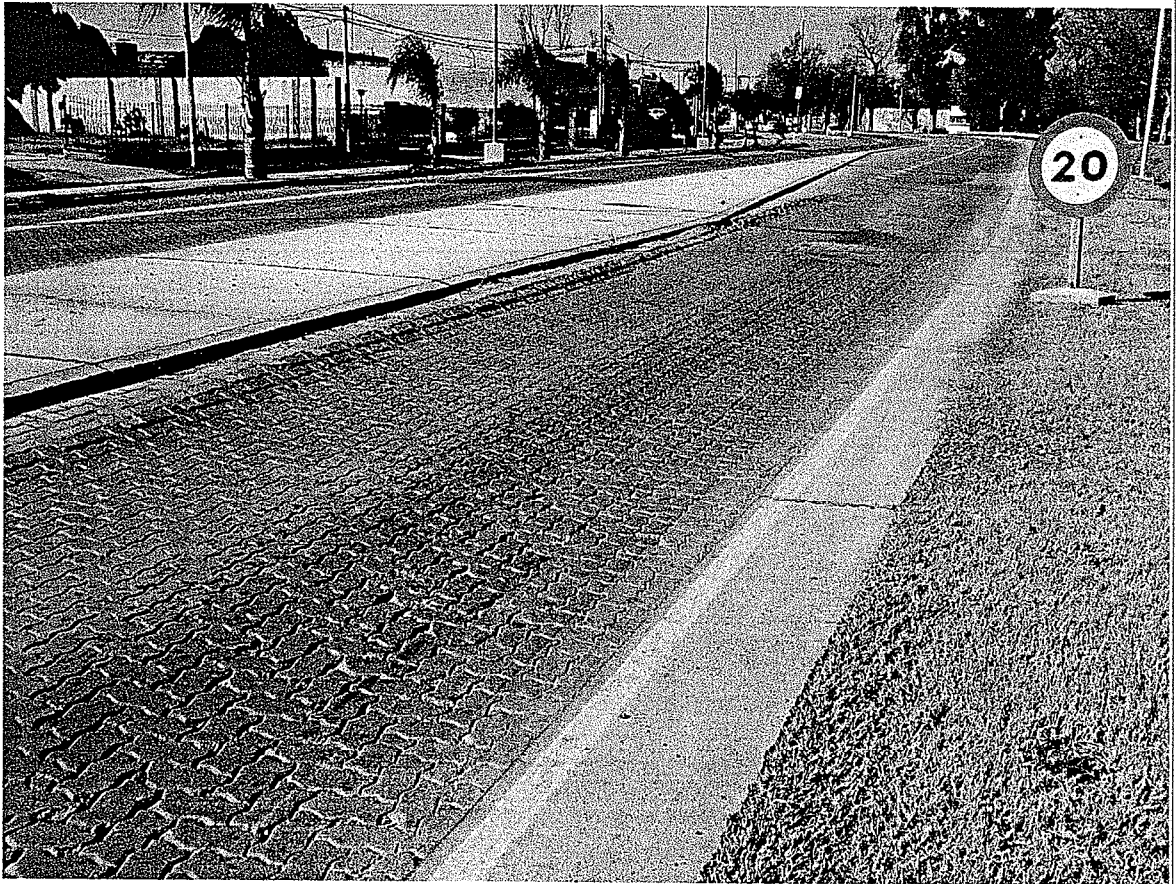
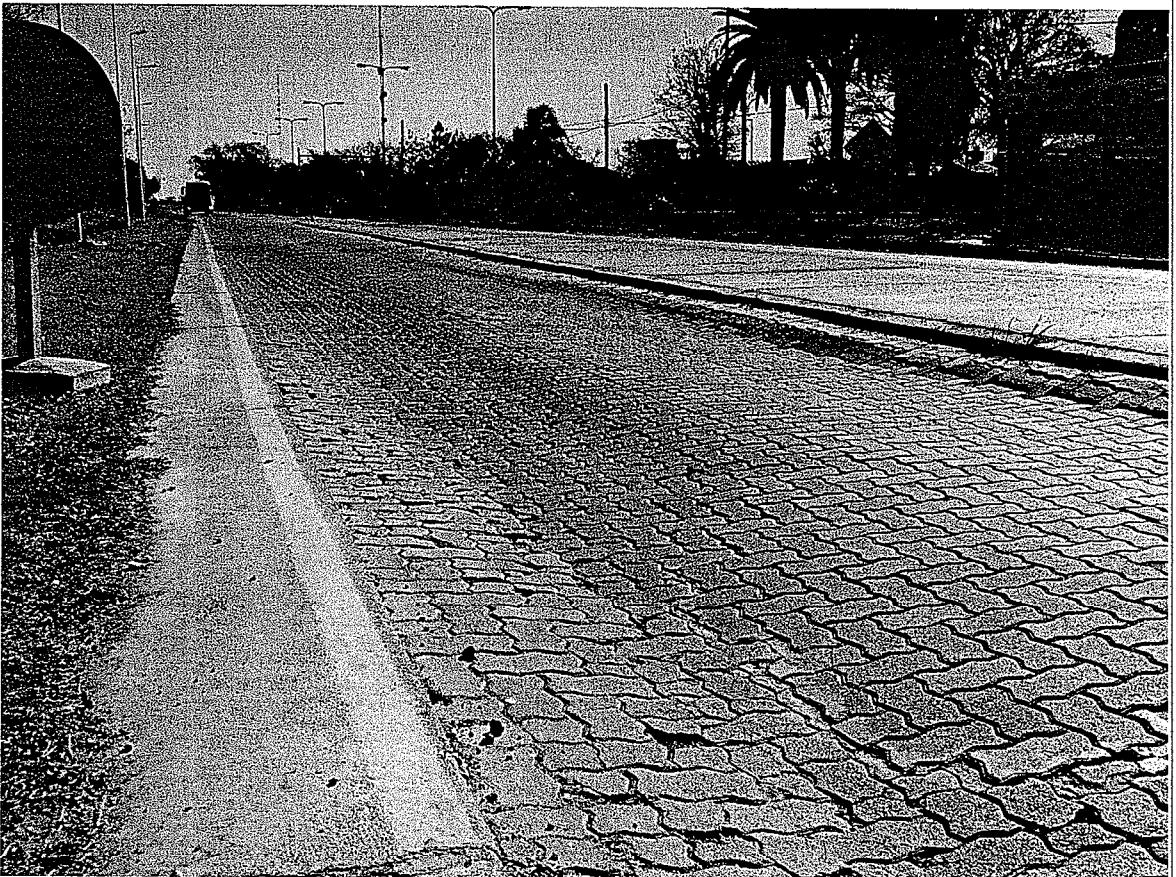
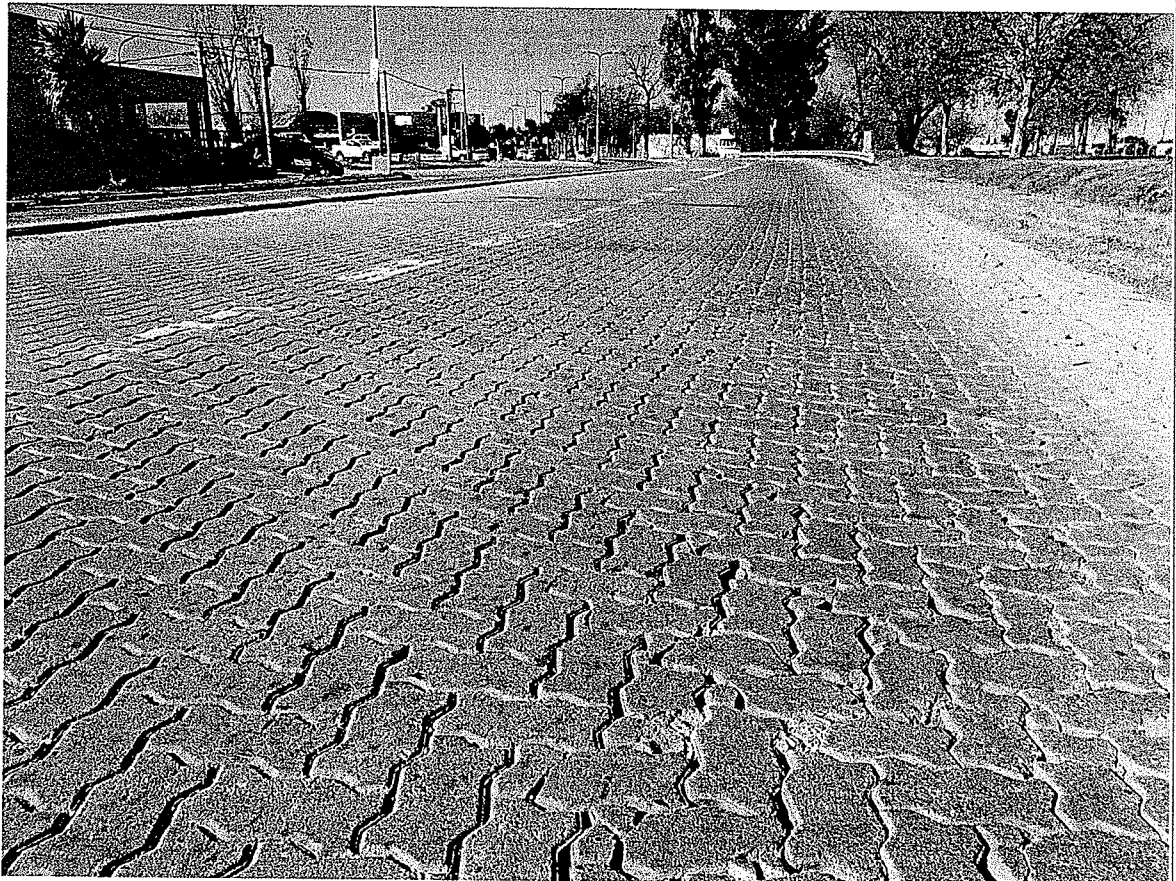
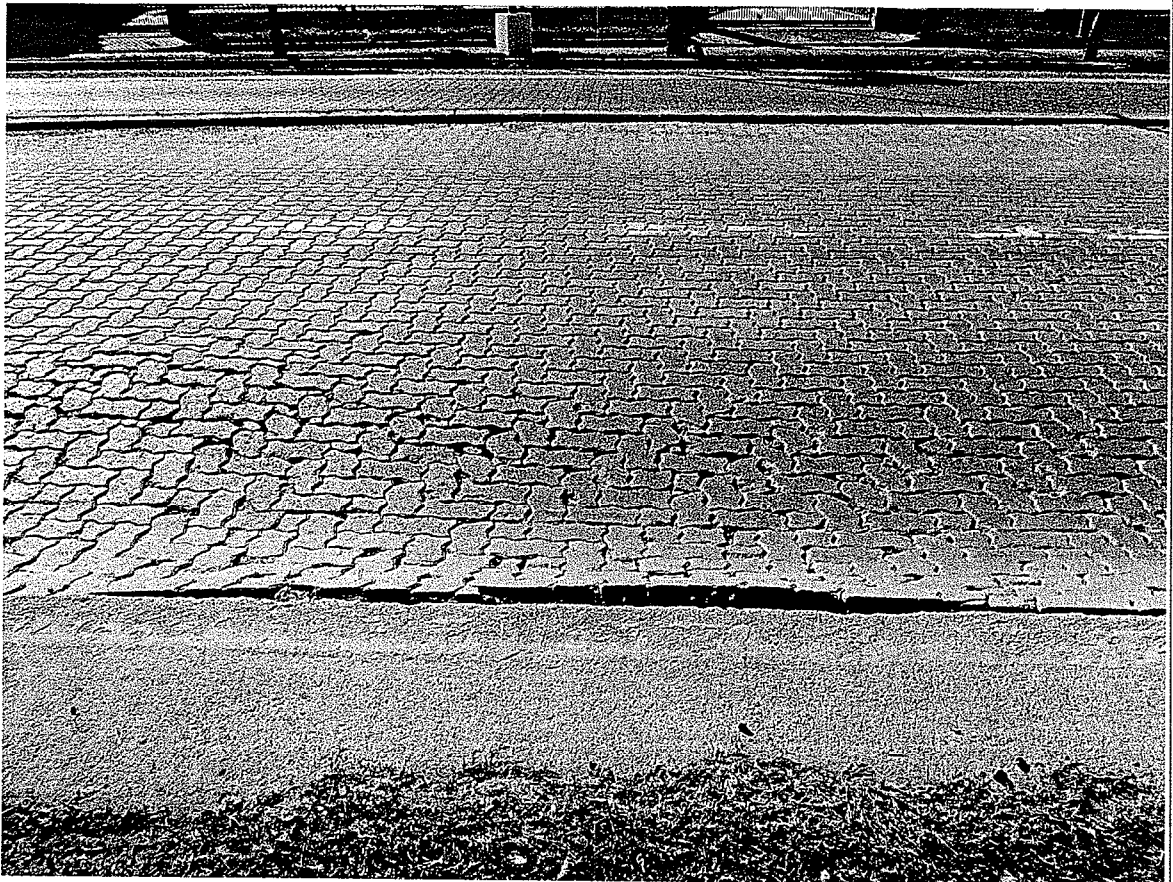
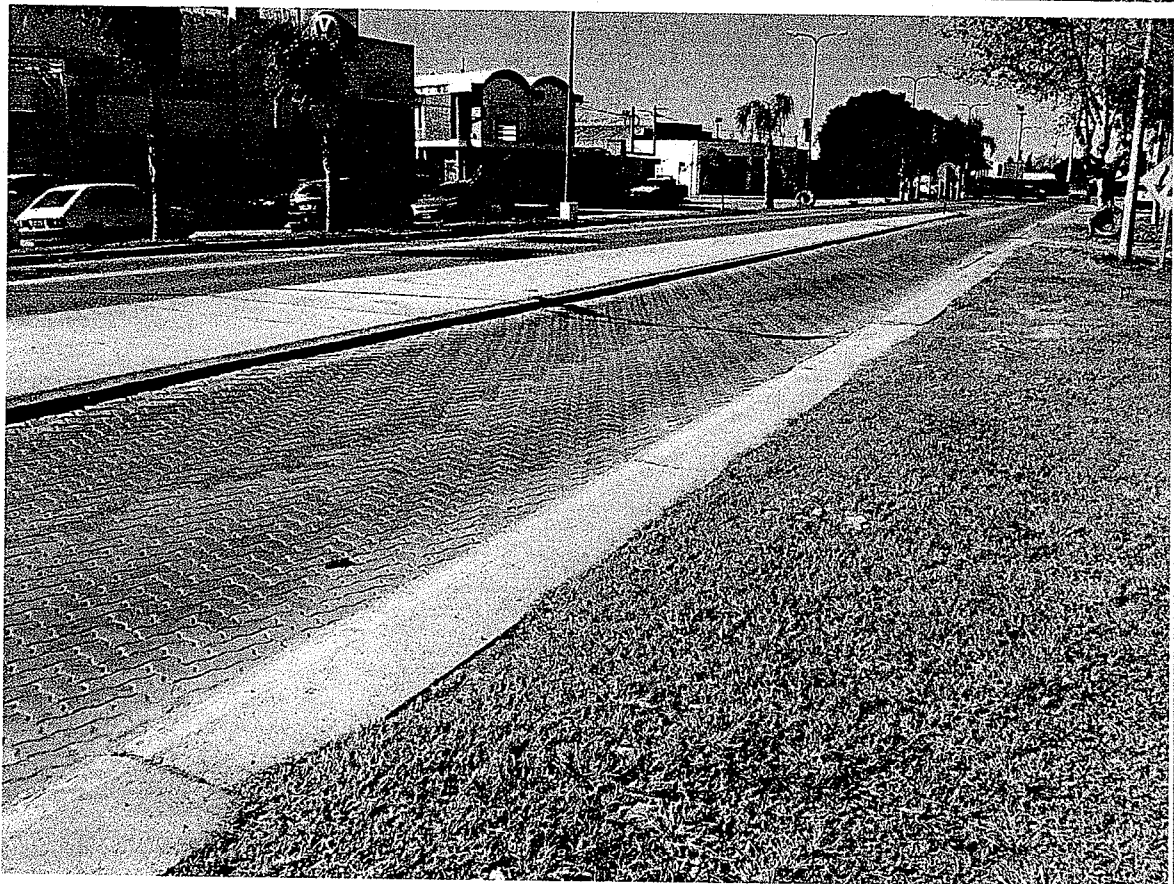
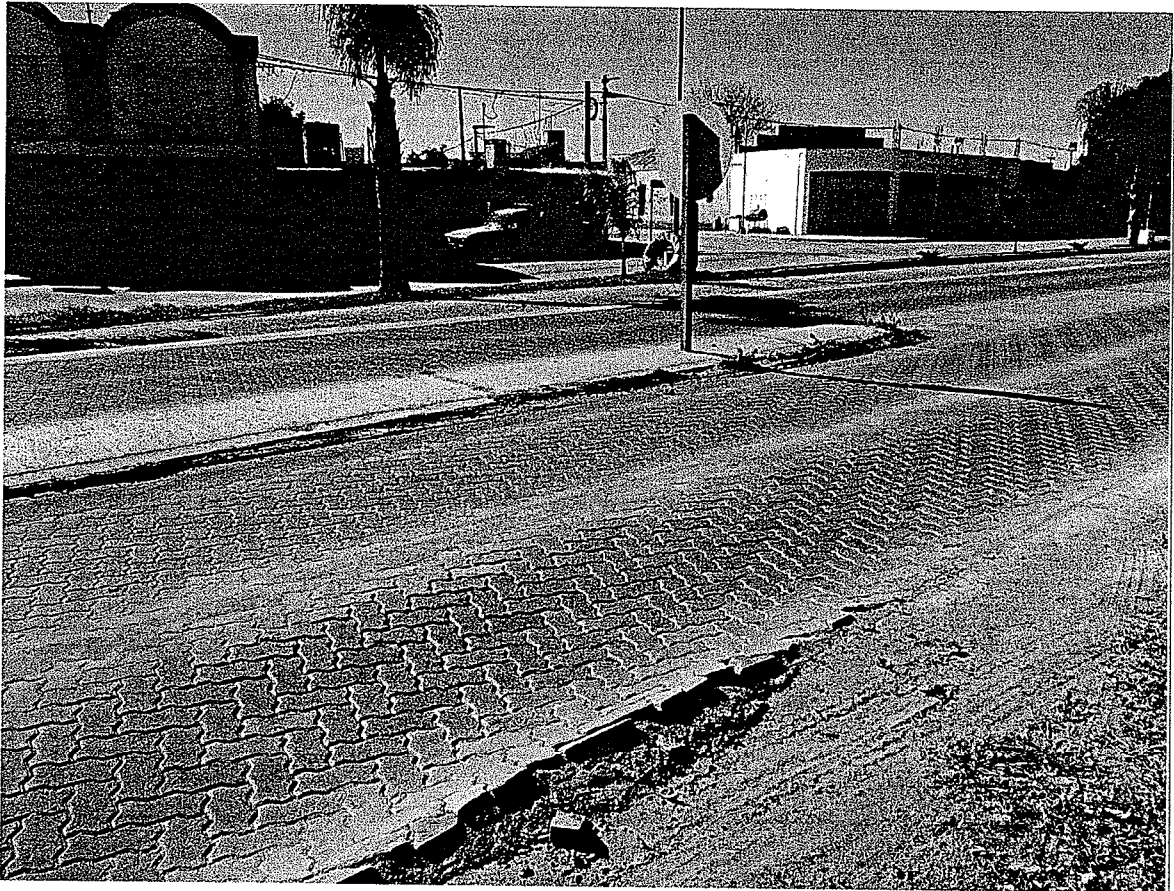
Oliva Acceso Norte

Los deterioros que se produjeron en el pavimento intertrabado ya construido en los accesos a Oliva se localizaron en los ensanches izquierdos, como consecuencia de la saturación de la subrasante. Dicha saturación se originó en dos factores, la localización y estancamiento del agua en las cunetas, sumado a la influencia de la napa freática por elevación de la misma. La saturación de la subrasante provocó la pérdida de su estabilidad estructural por disminución del valor soporte.

Las fotografías siguen el recorrido realizado, de Norte a Sur.
