JST | SEGURIDAD EN
EL TRANSPORTE

BOLETÍN DE SEGURIDAD OPERACIONAL

Sucesos en operaciones de
TRABAJO AGROAÉREO

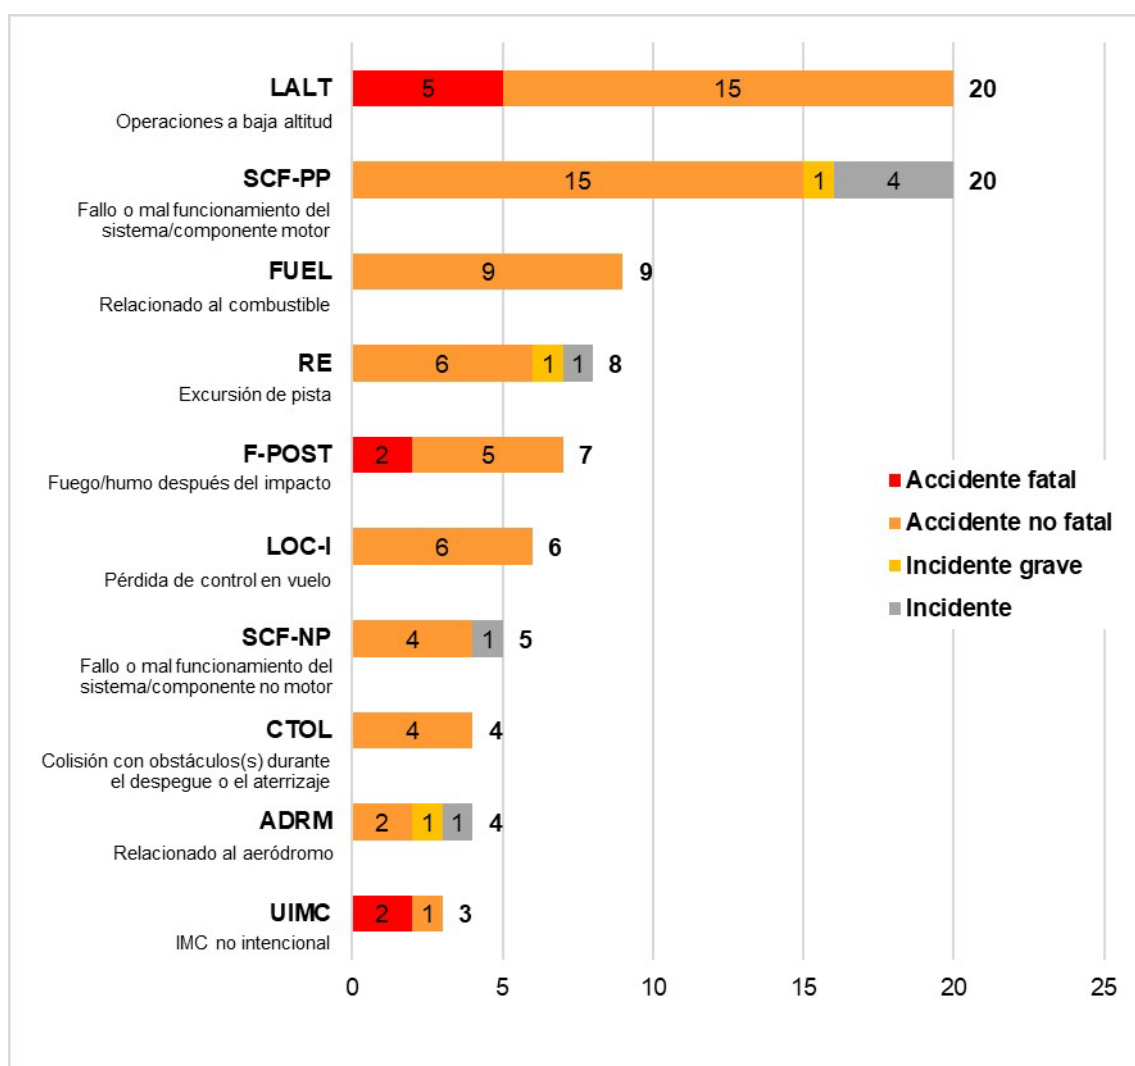
En cuanto a las categorías de sucesos, las dos que presentan mayor recurrencia y que a su vez, poseen la mayor cantidad de accidentes, son las operaciones a baja altitud (LALT) y el fallo o mal funcionamiento del motor (SCF-PP), por lo que el análisis se enfocará en ellas.

Le siguen otras 3 categorías con menor cantidad de ocurrencias: relacionados con el combustible (FUEL), excursiones de pista (RE) y pérdidas de control en vuelo (LOC-I).

En un mismo suceso pueden existir múltiples factores contribuyentes y, por lo tanto, es común que un suceso posea más de una categoría. Por esta razón, en el siguiente gráfico, la cantidad de sucesos por categoría es mayor a la cantidad de sucesos registrados.

Gráfico 3. Distribución por categorías de sucesos en operaciones de aeroperación en Argentina en el período 2013-2022.

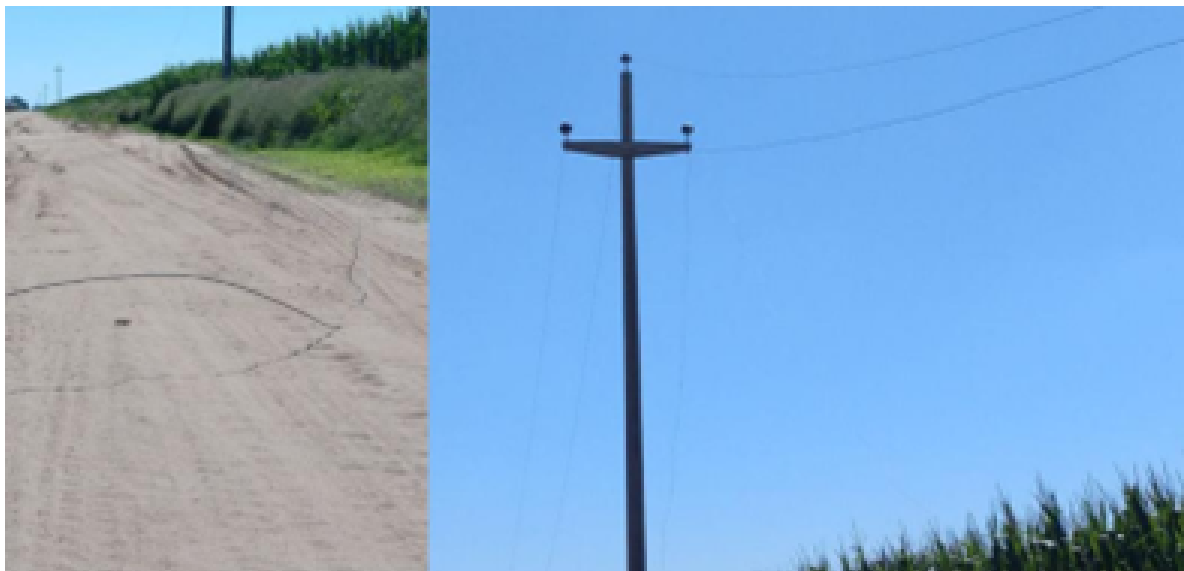
La visualización tardía del tendido eléctrico pudo haber reducido el tiempo de reacción del piloto para evitar el impacto o conducido a una apreciación inadecuada de la separación vertical entre la aeronave y los cables.

Figura 3. Daños del tendido eléctrico.

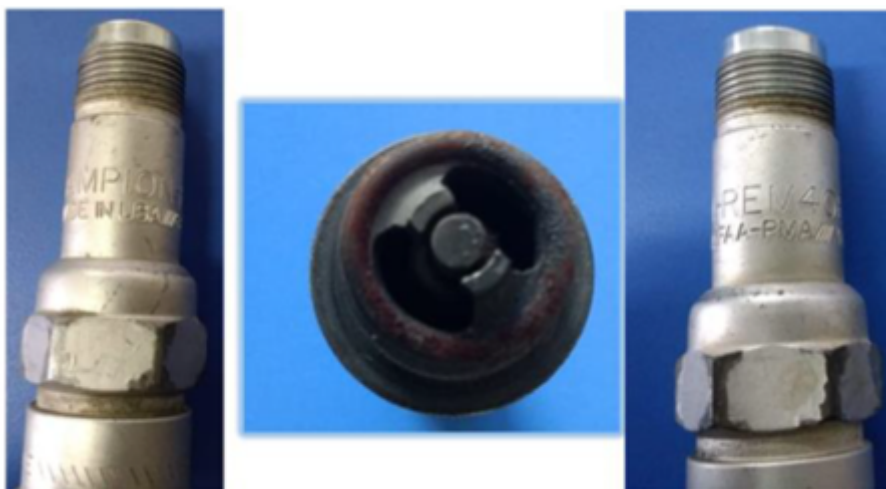
En el curso de la investigación y los distintos ensayos realizados para determinar una posible falla de motor, se procedió al desmontaje y prueba en banco de los magnetos y bujías. Los magnetos evidenciaron un funcionamiento adecuado, mientras que de las 12 bujías, 3 estaban en corto. El modo de falla de las tres bujías fue similar, caracterizado por continuidad eléctrica entre ambos electrodos, el positivo y el conectado a masa. Asimismo, el origen de la falla también fue similar, ya que presentaban en su interior una partícula de material conductivo en forma de perla como deposición. Tras eliminarse la partícula, estas tres bujías volvieron a mostrar una buena condición.

Figura 5. Imágenes de una de las bujías que mostró falla.

Los electrodos dentro de los cilindros están expuestos a una atmósfera compuesta por partes de aire filtrado y un spray de combustible que forman una mezcla. Además, pueden estar presentes partículas resultantes del desgaste del motor y aceite de lubricación. La condición de las bujías es un buen indicador de la condición del motor, por esta razón, se puede indicar que el origen de las partículas observadas pudo estar en la calidad del combustible usado, en el desgaste del motor y en la relación de aire combustible (mezcla) seleccionada en la operación.

El sistema de encendido del motor está provisto de un doble encendido mediante dos magnetos y dos bujías por cilindro. En el caso de que una bujía o un cable de bujía falle, va a producirse como consecuencia que el frente de llama dentro del cilindro de la falla tenga una velocidad menor al resto. Esto, más la diferencia en la distribución de presiones sobre la cabeza del cilindro, produce un desbalanceo de todo el conjunto rotante y el desbalanceo una caída de las RPM del motor y, por lo tanto, una pérdida de potencia parcial en el motor.

La probabilidad de que 3 bujías fallen de manera repentina y simultánea es extremadamente baja, lo que permite suponer que la manifestación de la falla debió haber estado precedida por otras que no fueron identificadas y tratadas oportunamente, o bien desestimadas. Por esa razón, es importante resaltar la necesidad de atender cada situación anormal de acuerdo con las prácticas estándar.
