# LANZAMIENTO DE UNA BALSA SALVAVIDAS INFLABLE

**Referencia:** NSO Lanzamiento de una balsa salvavidas inflable

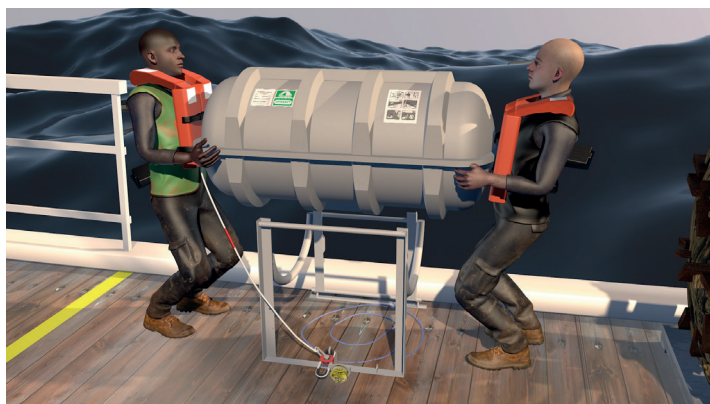
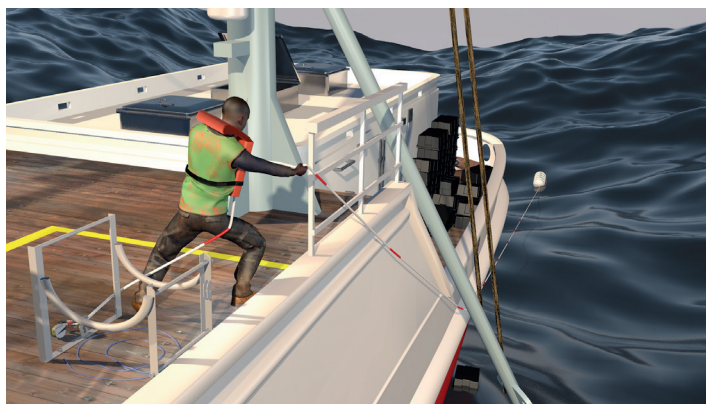
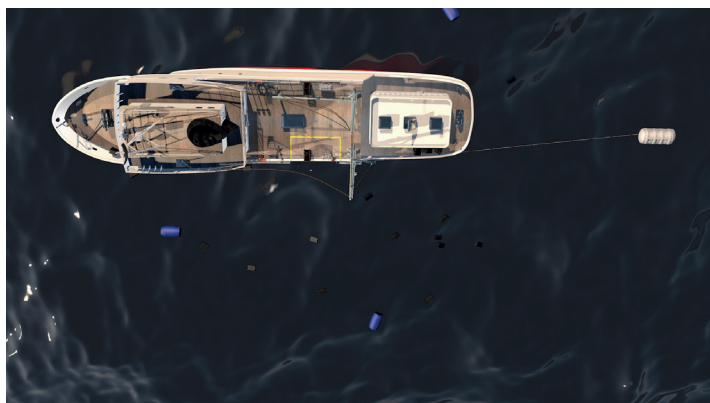
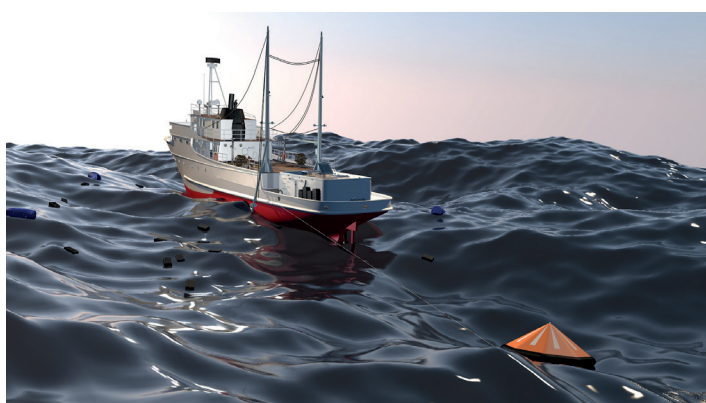
## SECUENCIA QUE ILUSTRAS EL PROBLEMA

- a) Las instrucciones de seguridad de al menos 200 buques pesqueros que forman parte del relevamiento hacen referencia al lanzado de una balsa salvavidas inflable bajo el mismo procedimiento indicado en la cartelería a bordo del B/P Repunte. El procedimiento consiste en destrincar el contenedor flotante, arrojarlo al agua, cobrar de la boza hasta accionar el mecanismo de inflado de la balsa y proceder a embarcar en la misma.
- b) En al menos 15 casos de lanzamientos reales de las balsas salvavidas durante abandonos reales en los últimos 15 años, a pesar de haberse cumplido con dichas instrucciones, el personal tampoco pudo embarcar en las mismas porque las balsas también se alejaron de la posición de embarco y no pudieron ser acercadas nuevamente por la tripulación de igual forma a lo ocurrido en el caso del B/P Repunte.

c) En todos los casos de estudio se identificaron las siguientes circunstancias:

- ✓ Las **condiciones** del mar eran **adversas**.
- ✓ Las **longitudes** de las **bozas** eran **mayores** a la distancia existente desde su lugar de anclaje hasta la superficie del agua.
- ✓ La **fuerza que ejercieron los tripulantes sobre la boza no consiguió vencer la resistencia** que oponía la balsa.
- ✓ Las balsas no pudieron ser abordadas del modo establecido en las **instrucciones** o acorde las prácticas recomendadas (utilizando escalera de gato o saltando sobre la parte central de la capota).
