INFORME UAI-MAGYP N° 07/2020

**MINISTERIO DE AGRICULTURA,
GANADERÍA Y PESCA**

**SISTEMA INTEGRADO DE CONTROL
EN BUQUES**

Agosto de 2020

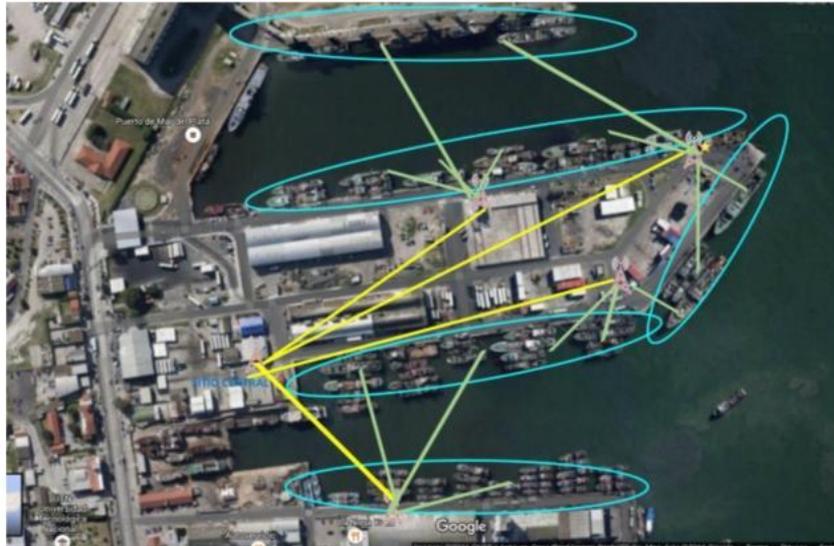
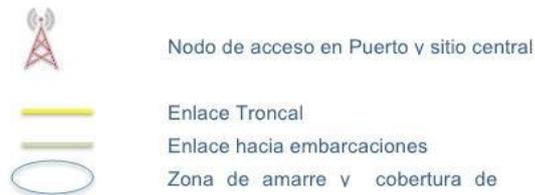
Imagen 1. Detalle de cobertura de la Red de Alta Velocidad

Durante el período de funcionamiento, conforme lo expresado por el equipo técnico de la DNCyFP (formalizada la reunión mediante el acta de firma conjunta registrada bajo IF-2020-18771639-APN-██████████), el sistema instalado registraba imágenes de video durante las mareas, almacenando también los datos geo-referenciales aportados por un enlace al GPS y al equipo de monitoreo satelital que estos buques poseen. La grabación se iniciaba automáticamente al detectar velocidad de arrastre, entre los 2,5 (dos coma cinco) a 5 (cinco) nudos. Estas imágenes eran procesadas y almacenadas en cada embarcación dentro de una PC de características industriales. Cada embarcación contaba con una antena en su mástil y un módulo de radio para efectuar el sincronismo con el Sitio Central. A su ingreso al puerto y al entrar en el área de cobertura de la Red de Alta Velocidad (**ver imagen 1**), esta información era enviada al Sitio Central de manera remota y automática.

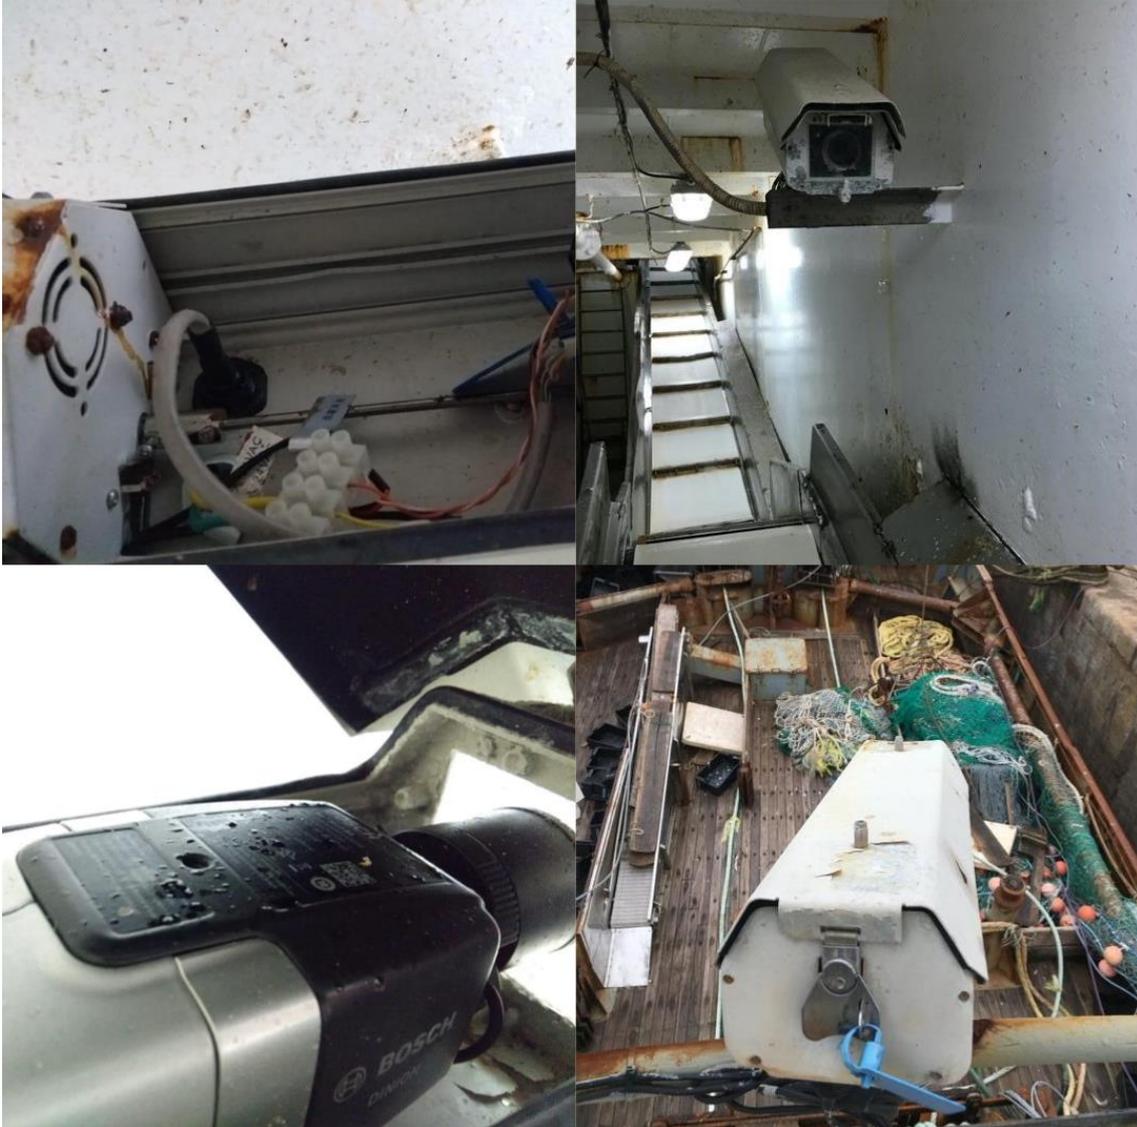
Imagen 2 Fuente: correo electrónico enviado por la DNCyFP en fecha 12 de marzo de 2020.

En relación a las características del equipamiento instalado, si bien de las especificaciones técnicas no surge qué modelo de cámara debería adquirirse, sí se manifiesta que debería ser *“perfectamente adecuado a las condiciones climáticas y características del ámbito de aplicación”* (**Ver Anexo I - Especificaciones Técnicas**). Sin embargo, respecto del mismo documento detallado surge que de las inspecciones realizadas en los buques, el personal de la DNCyFP detectó que la carcasa de protección elegida para alojar las cámaras resultaba deficiente para el ambiente de altamar, habiéndose encontrado cámaras dañadas por salitre (**ver imagen 2**), evidenciándose que durante el corto lapso de tiempo entre que las cámaras estuvieron instaladas y fueron tomadas estas fotografías, ya se habían producido daños. Dicha situación había sido prevista en las especificaciones técnicas determinadas en el pliego, el cual detallaba de manera rigurosa los materiales que debían utilizarse, ello evidencia

o una incorrecta determinación de materiales a utilizar o que los materiales utilizados no fueron los especificados. (Ver observación N° 2)

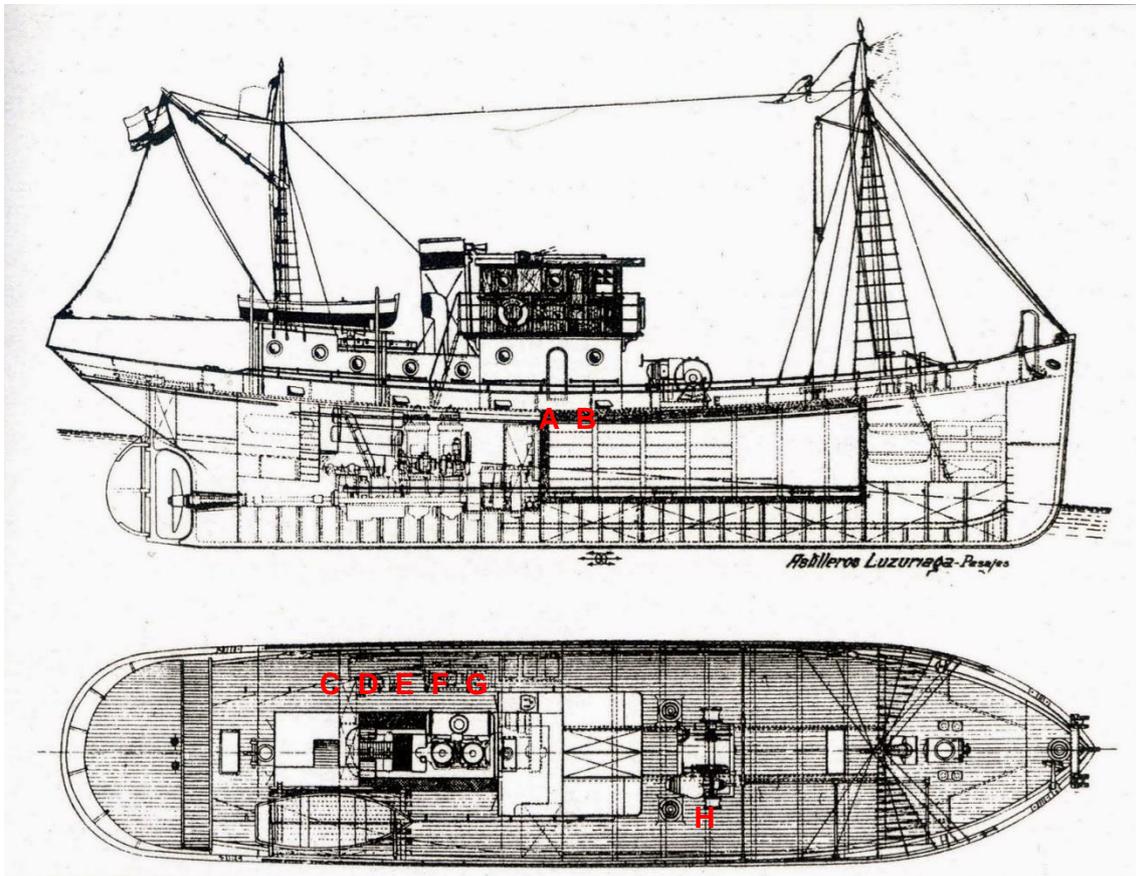
Croquis de referencia Buque Palangrero

- A) Vista de cubierta, levantada de red.
- B) Vista de captura en cubierta.
- C) D) E) F) G) Ingreso de la captura por la banda de la embarcación.
- H) Ingreso de la captura en la bodega del buque.

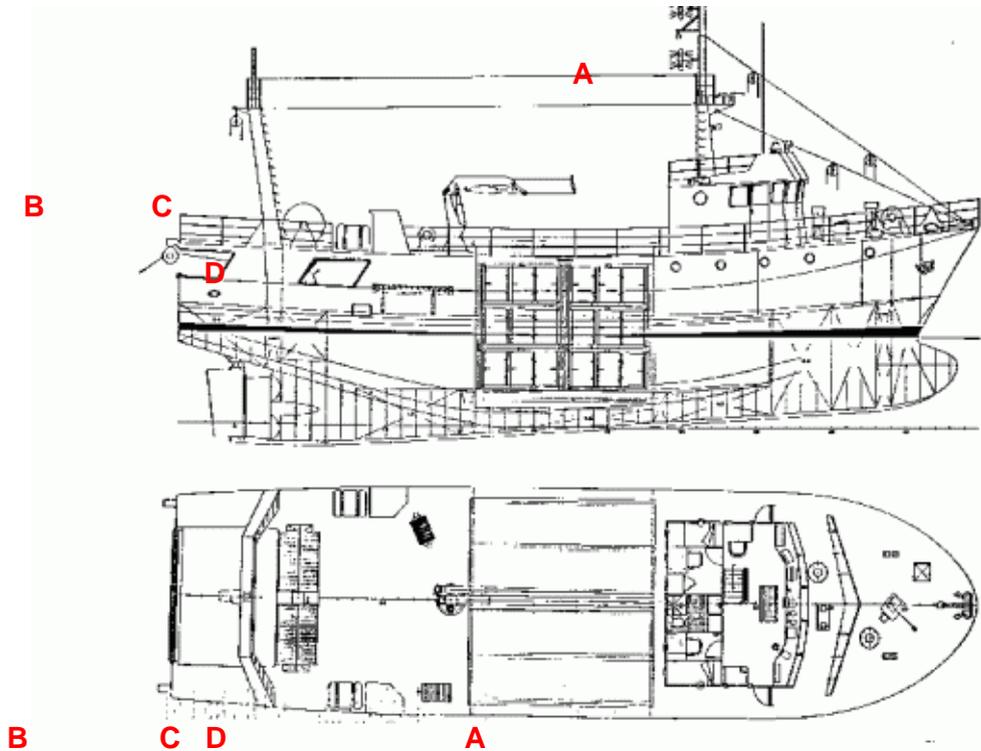
Croquis de referencia Buque Arrastrero

- A) Vista de cubierta, levantada de red.
- B) Vista de captura en cubierta.
- C) Caída de captura en boca del pozo a la bodega.
- D) Control del tipo de especie capturado.

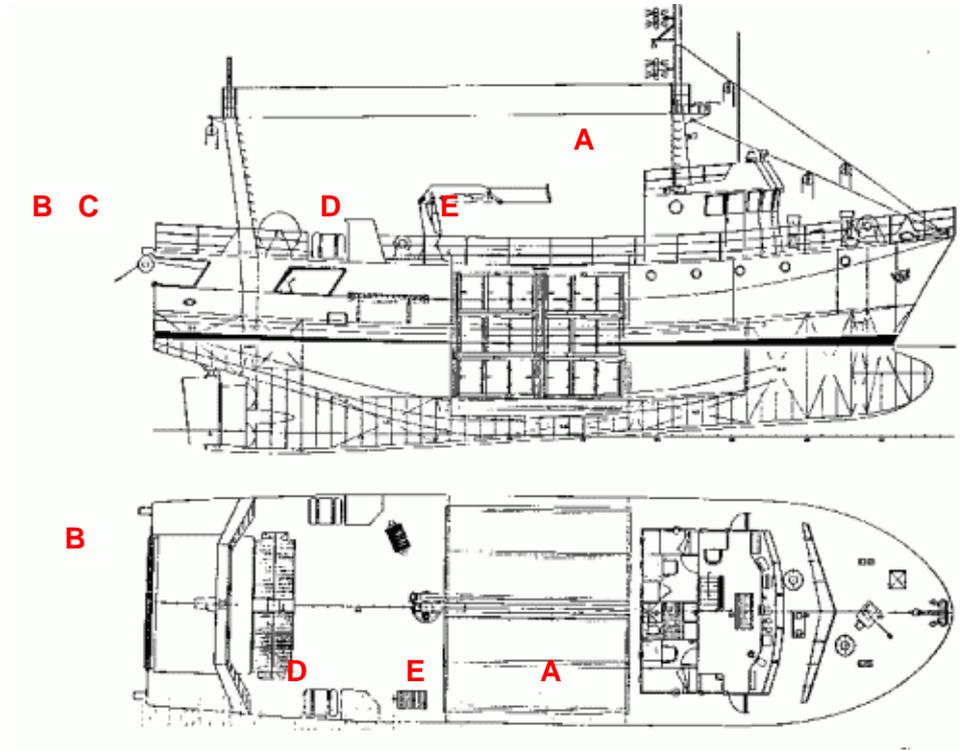
Croquis de referencia Buque Tangonero

- A) Vista de captura en cubierta.
- B) Ingreso de captura por la popa del buque.
- C) Ingreso de captura por la popa del buque.
- D) Apertura de la red y caída de captura en la bodega.
- E) Control del tipo de especie capturado.
