PROYECTO EJECUTIVO DE SEIS (6) CENTROS AMBIENTALES DISTRIBUIDOS **EN EL NORTE DEL TERRITORIO ARGENTINO** Monitoreo Ambiental

SANTIAGO DEL ESTERO - LA BANDA CENTRO AMBIENTAL MUNICIPAL SGO. DEL ESTERO **RED CLOACAL**

Plano: C466-IFa-CASa-RCL-01-3

SANTIAGO DEL ESTERO - LA BANDA CENTRO AMBIENTAL MUNICIPAL SGO. DEL ESTERO INSTALACION DE ILUMINACION EXTERIOR

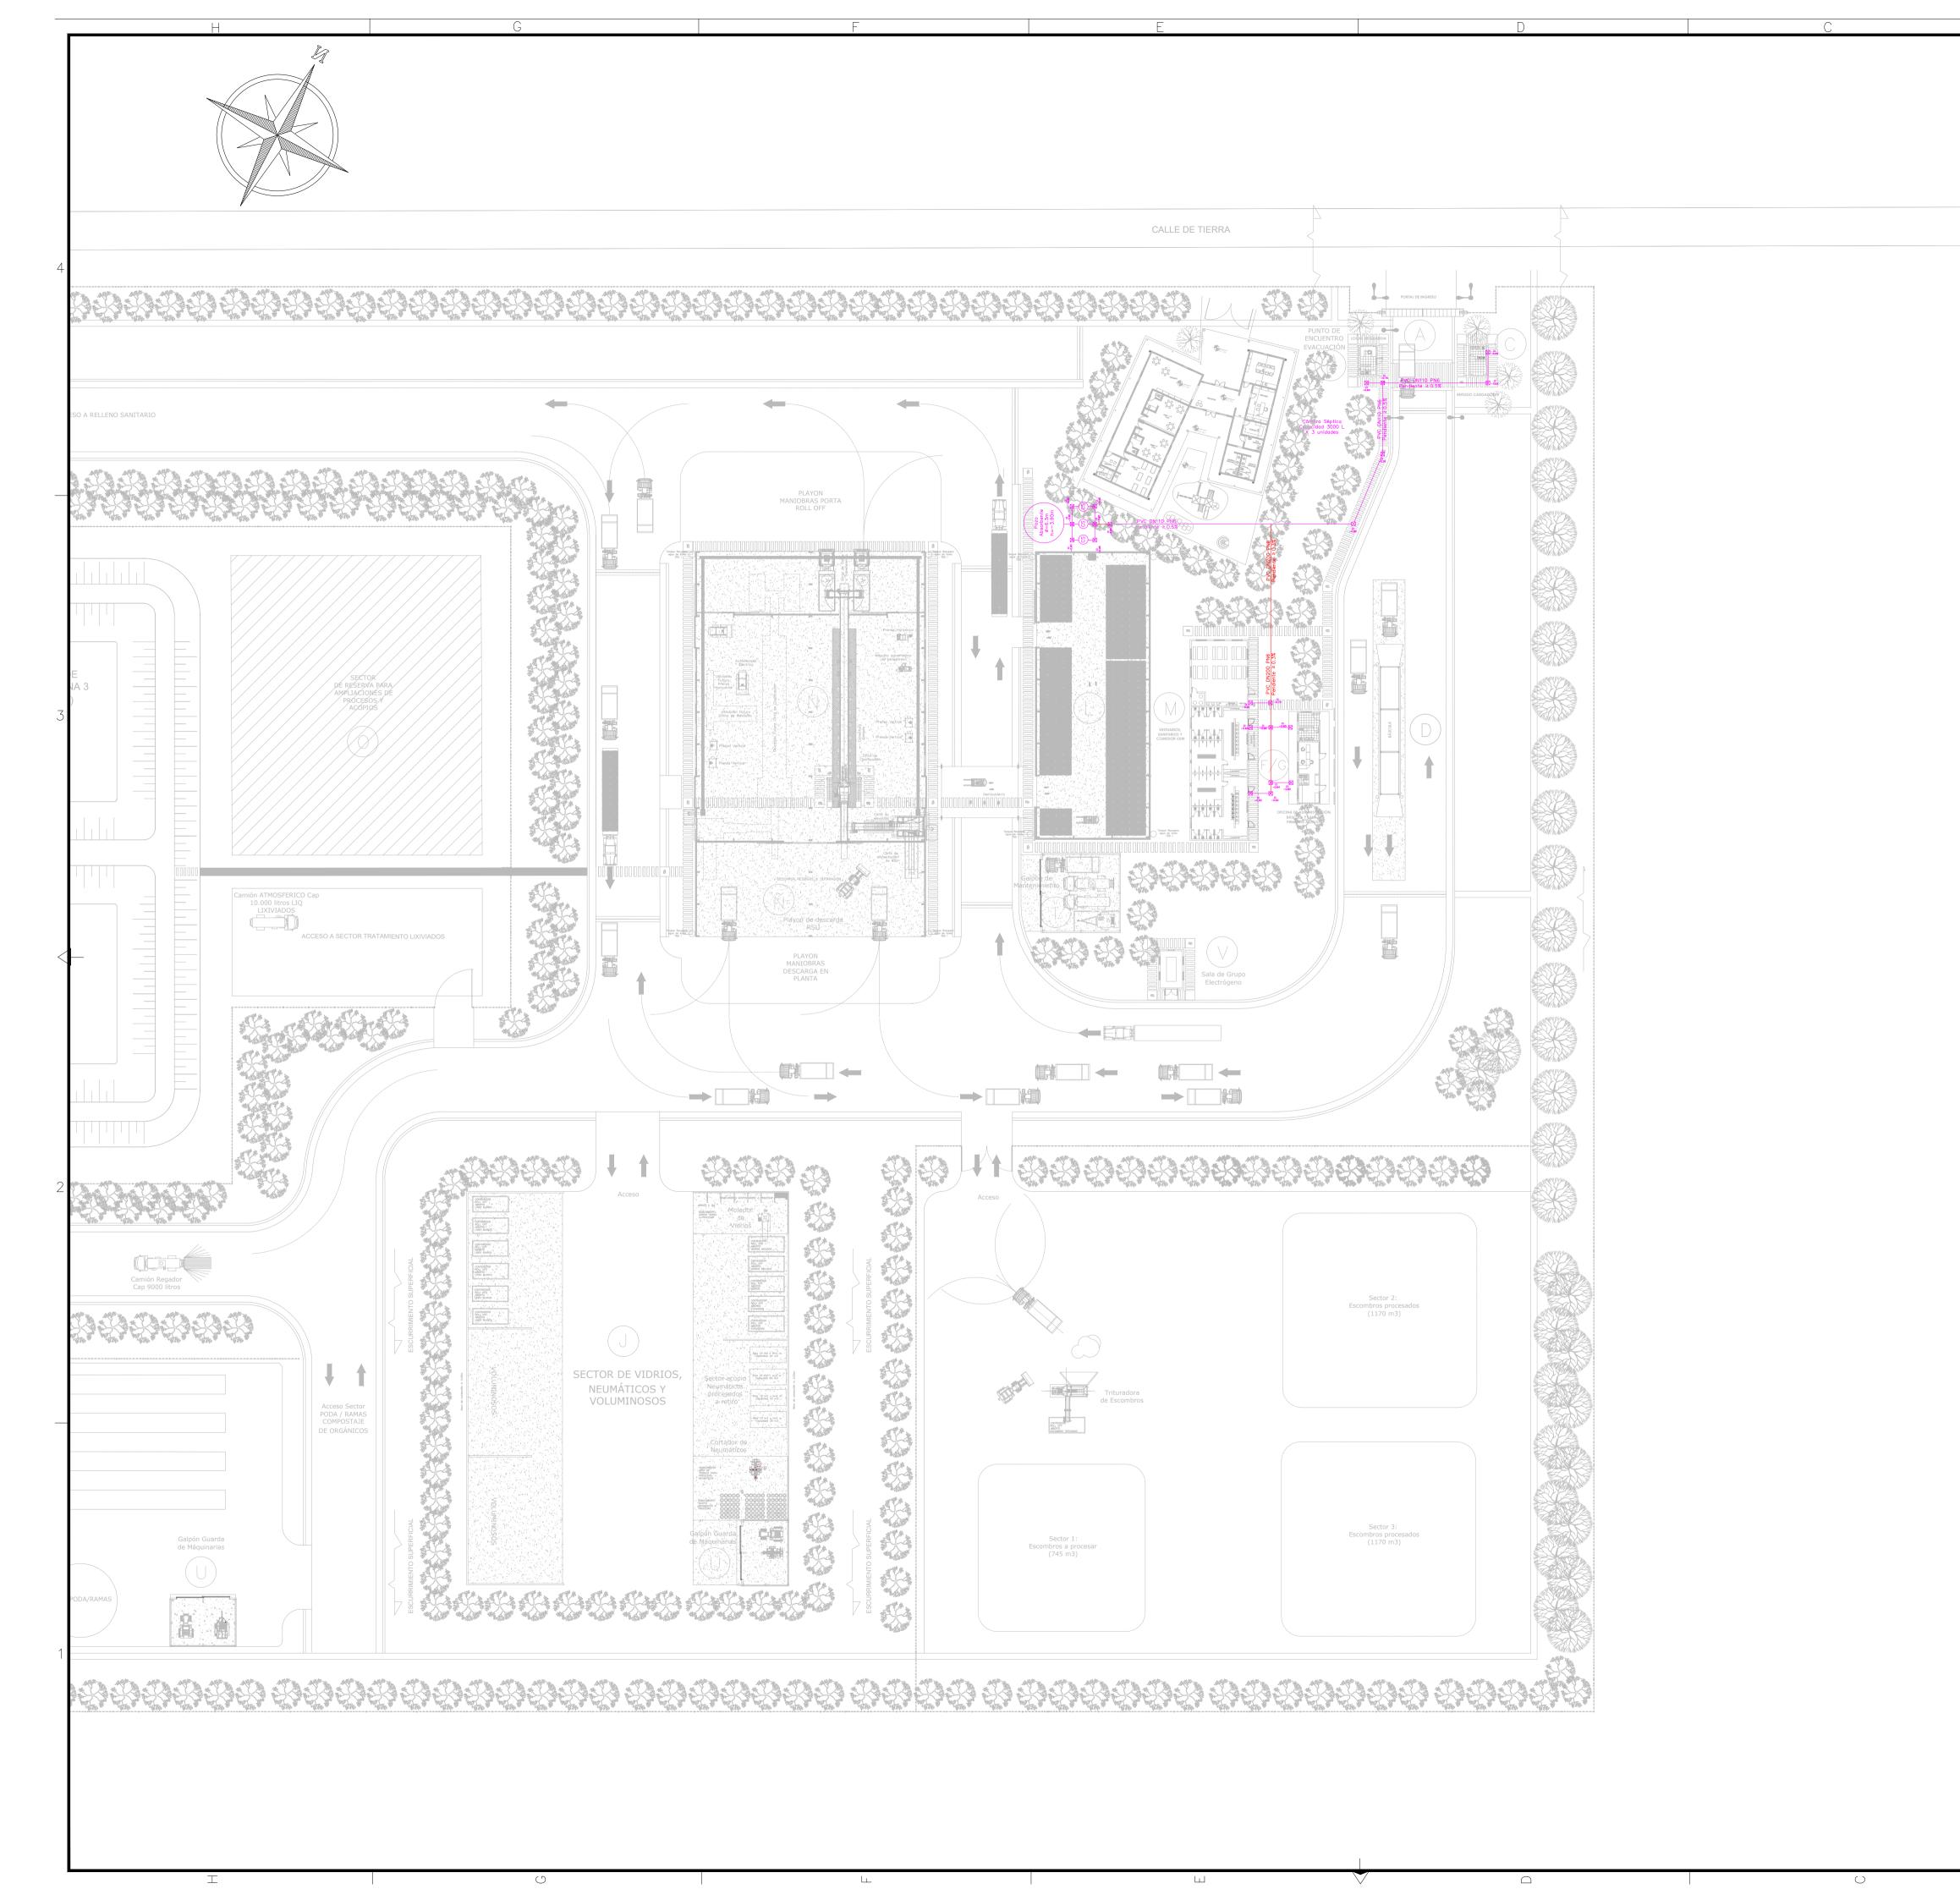
Cámara de Inspección

Tubería de PVC PN6 DN110mm

Tubería de PVC PN6 DN200mm

Cámara Séptica

Pozo absorbente

- Las cámaras de inspección son de 60x60cm. con marco y tapa de acero inoxidable. Las cámaras de hasta 80cm de profundidad son de Hormigón premoldeado de 10cm de espesor y mayores a 80cm de Hormigón armado de 15cm de espesor. — Todos los caños son de PVC PN6 de 110mm o 200mm
- de diámetro, instalados con pendiente de al menos 0.5% o 0.3% según corresponda. — La tapada mínima de la cañería 0.60m. en la traza
- donde no este protegida por vereda o vialidad pavimentada, recubrir la tubería con concreto pobre
- Las cámaras sépticas son de PVC con capacidad indicada y tapada de al menos la profundidad de la última cámara de inspección.
- Los pozos absorbentes son de dimensiones indicadas, con tapada de al menos 2m sobre el nivel freático, paredes verticales en mampostería permeable, la tapa es de hormigón armado con boca de inspección de 60x60cm y caño de ventilación de 2m.

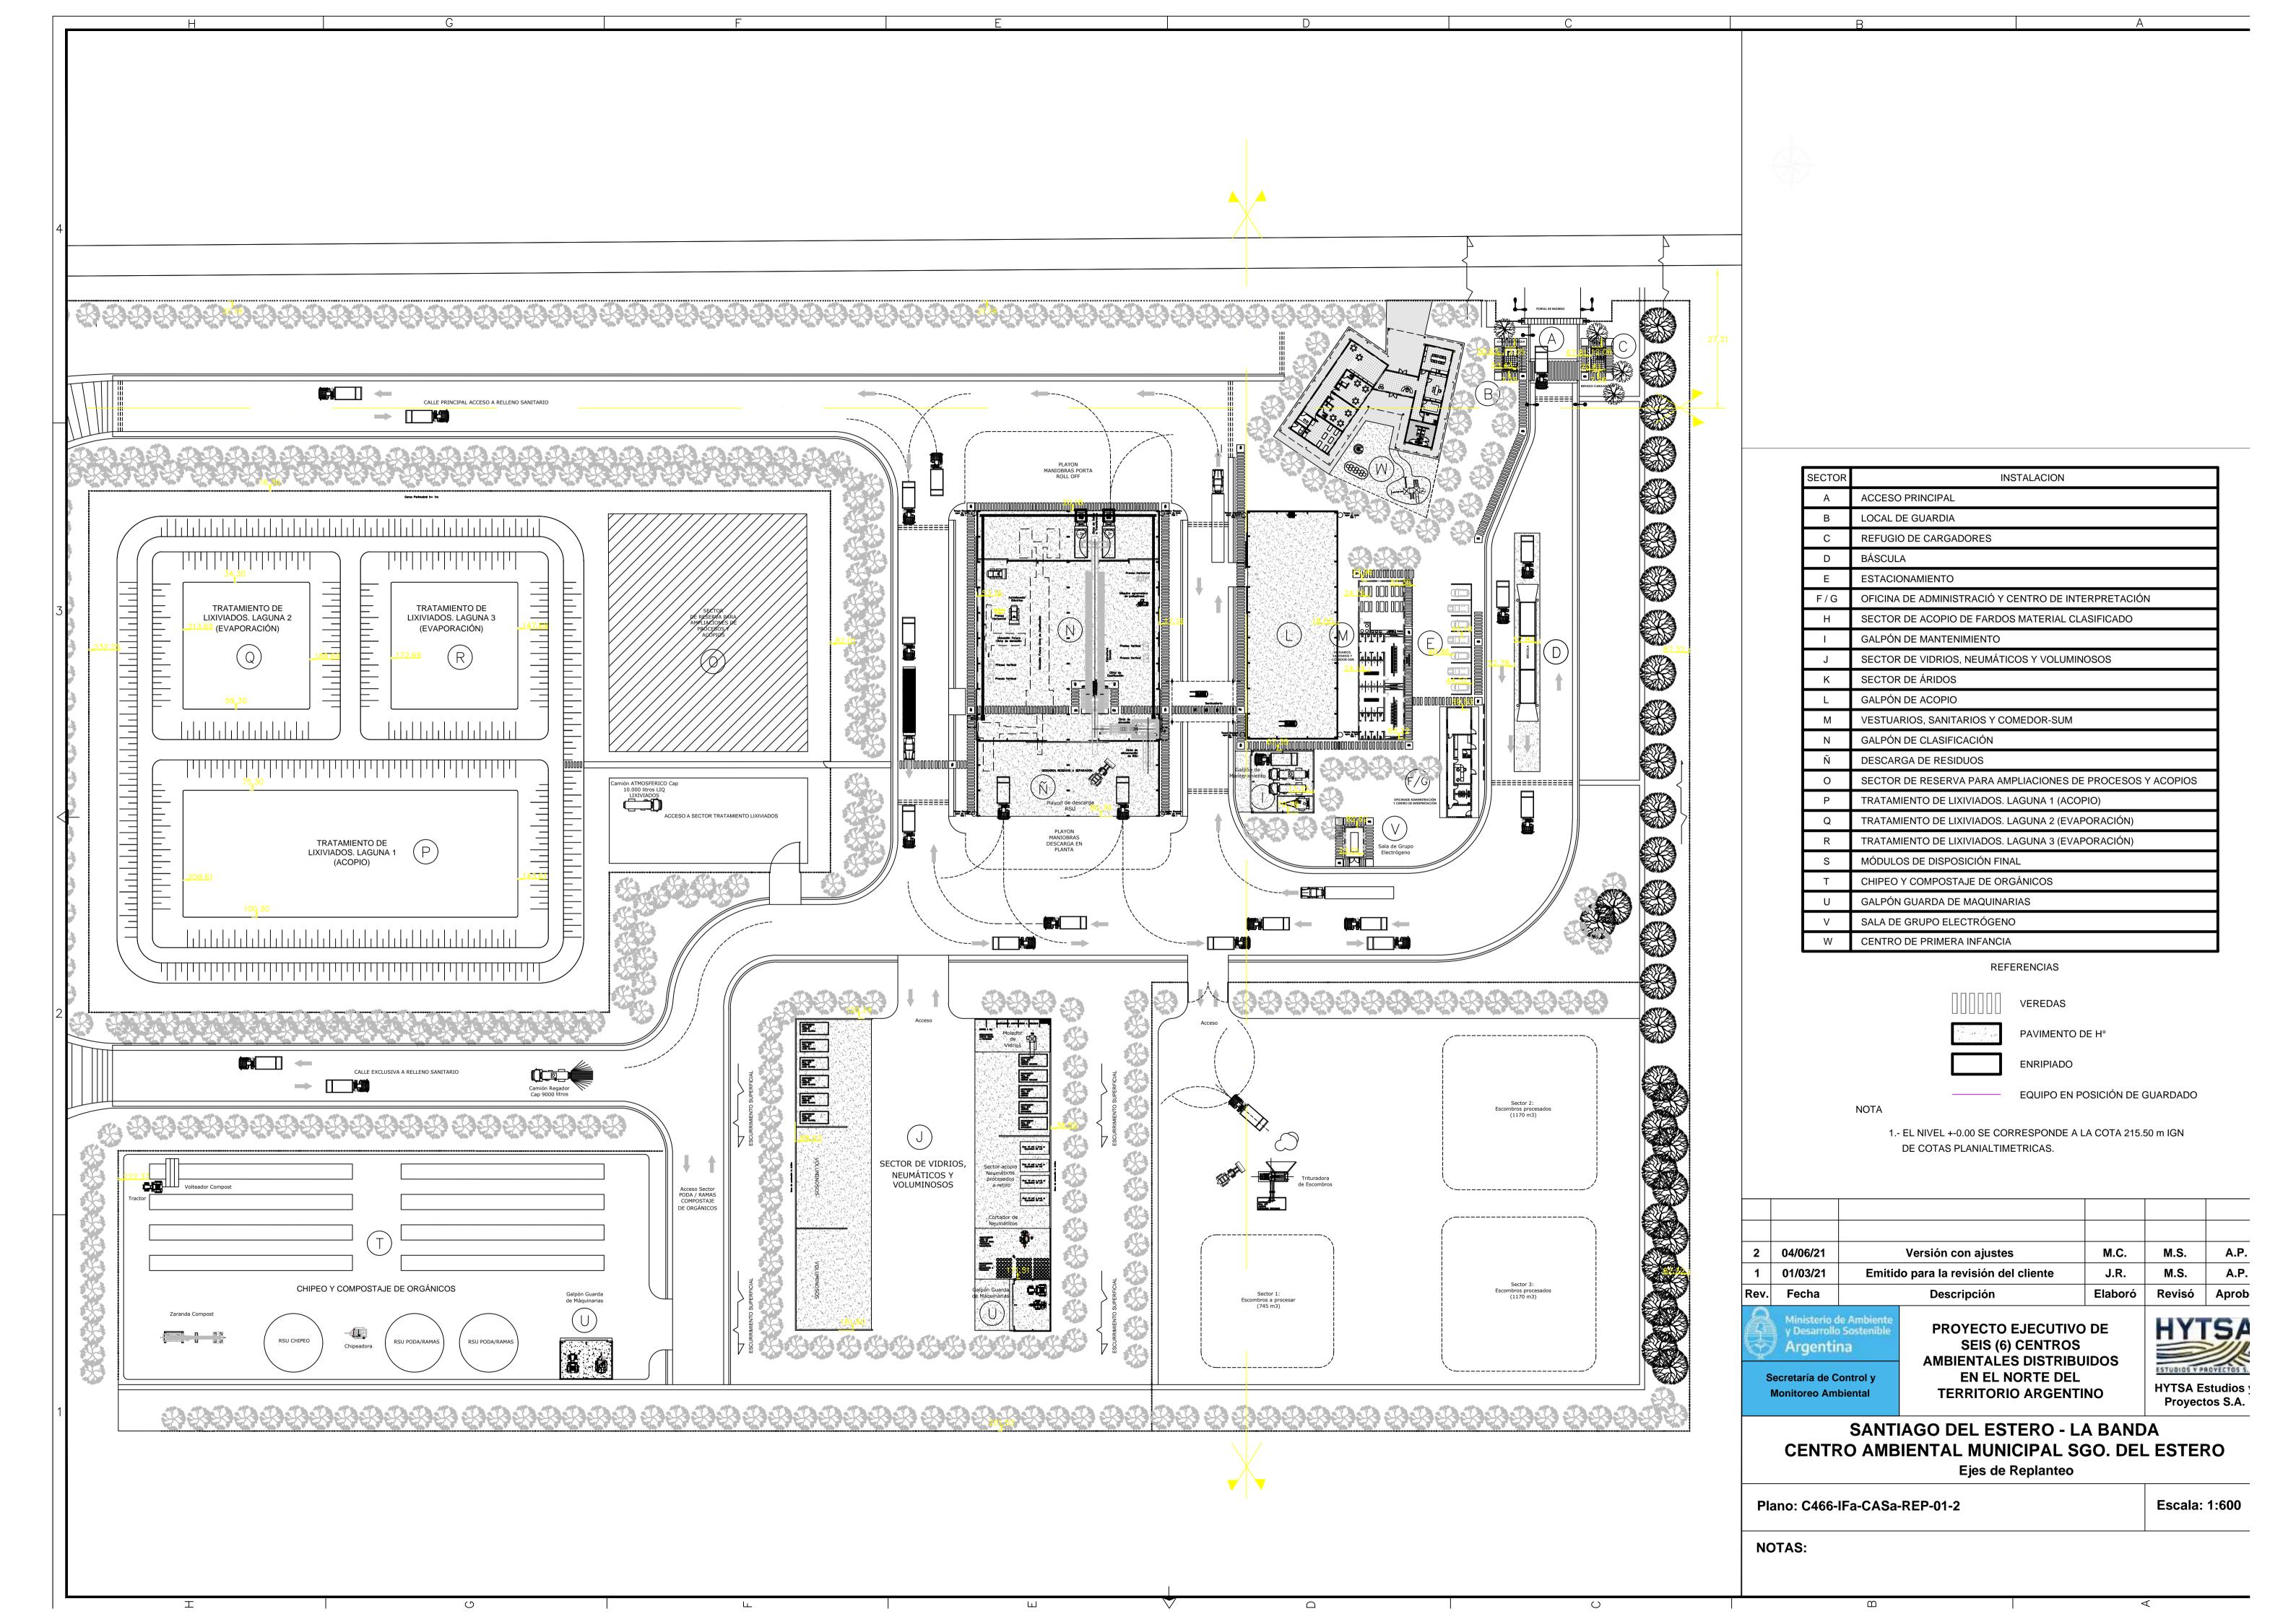
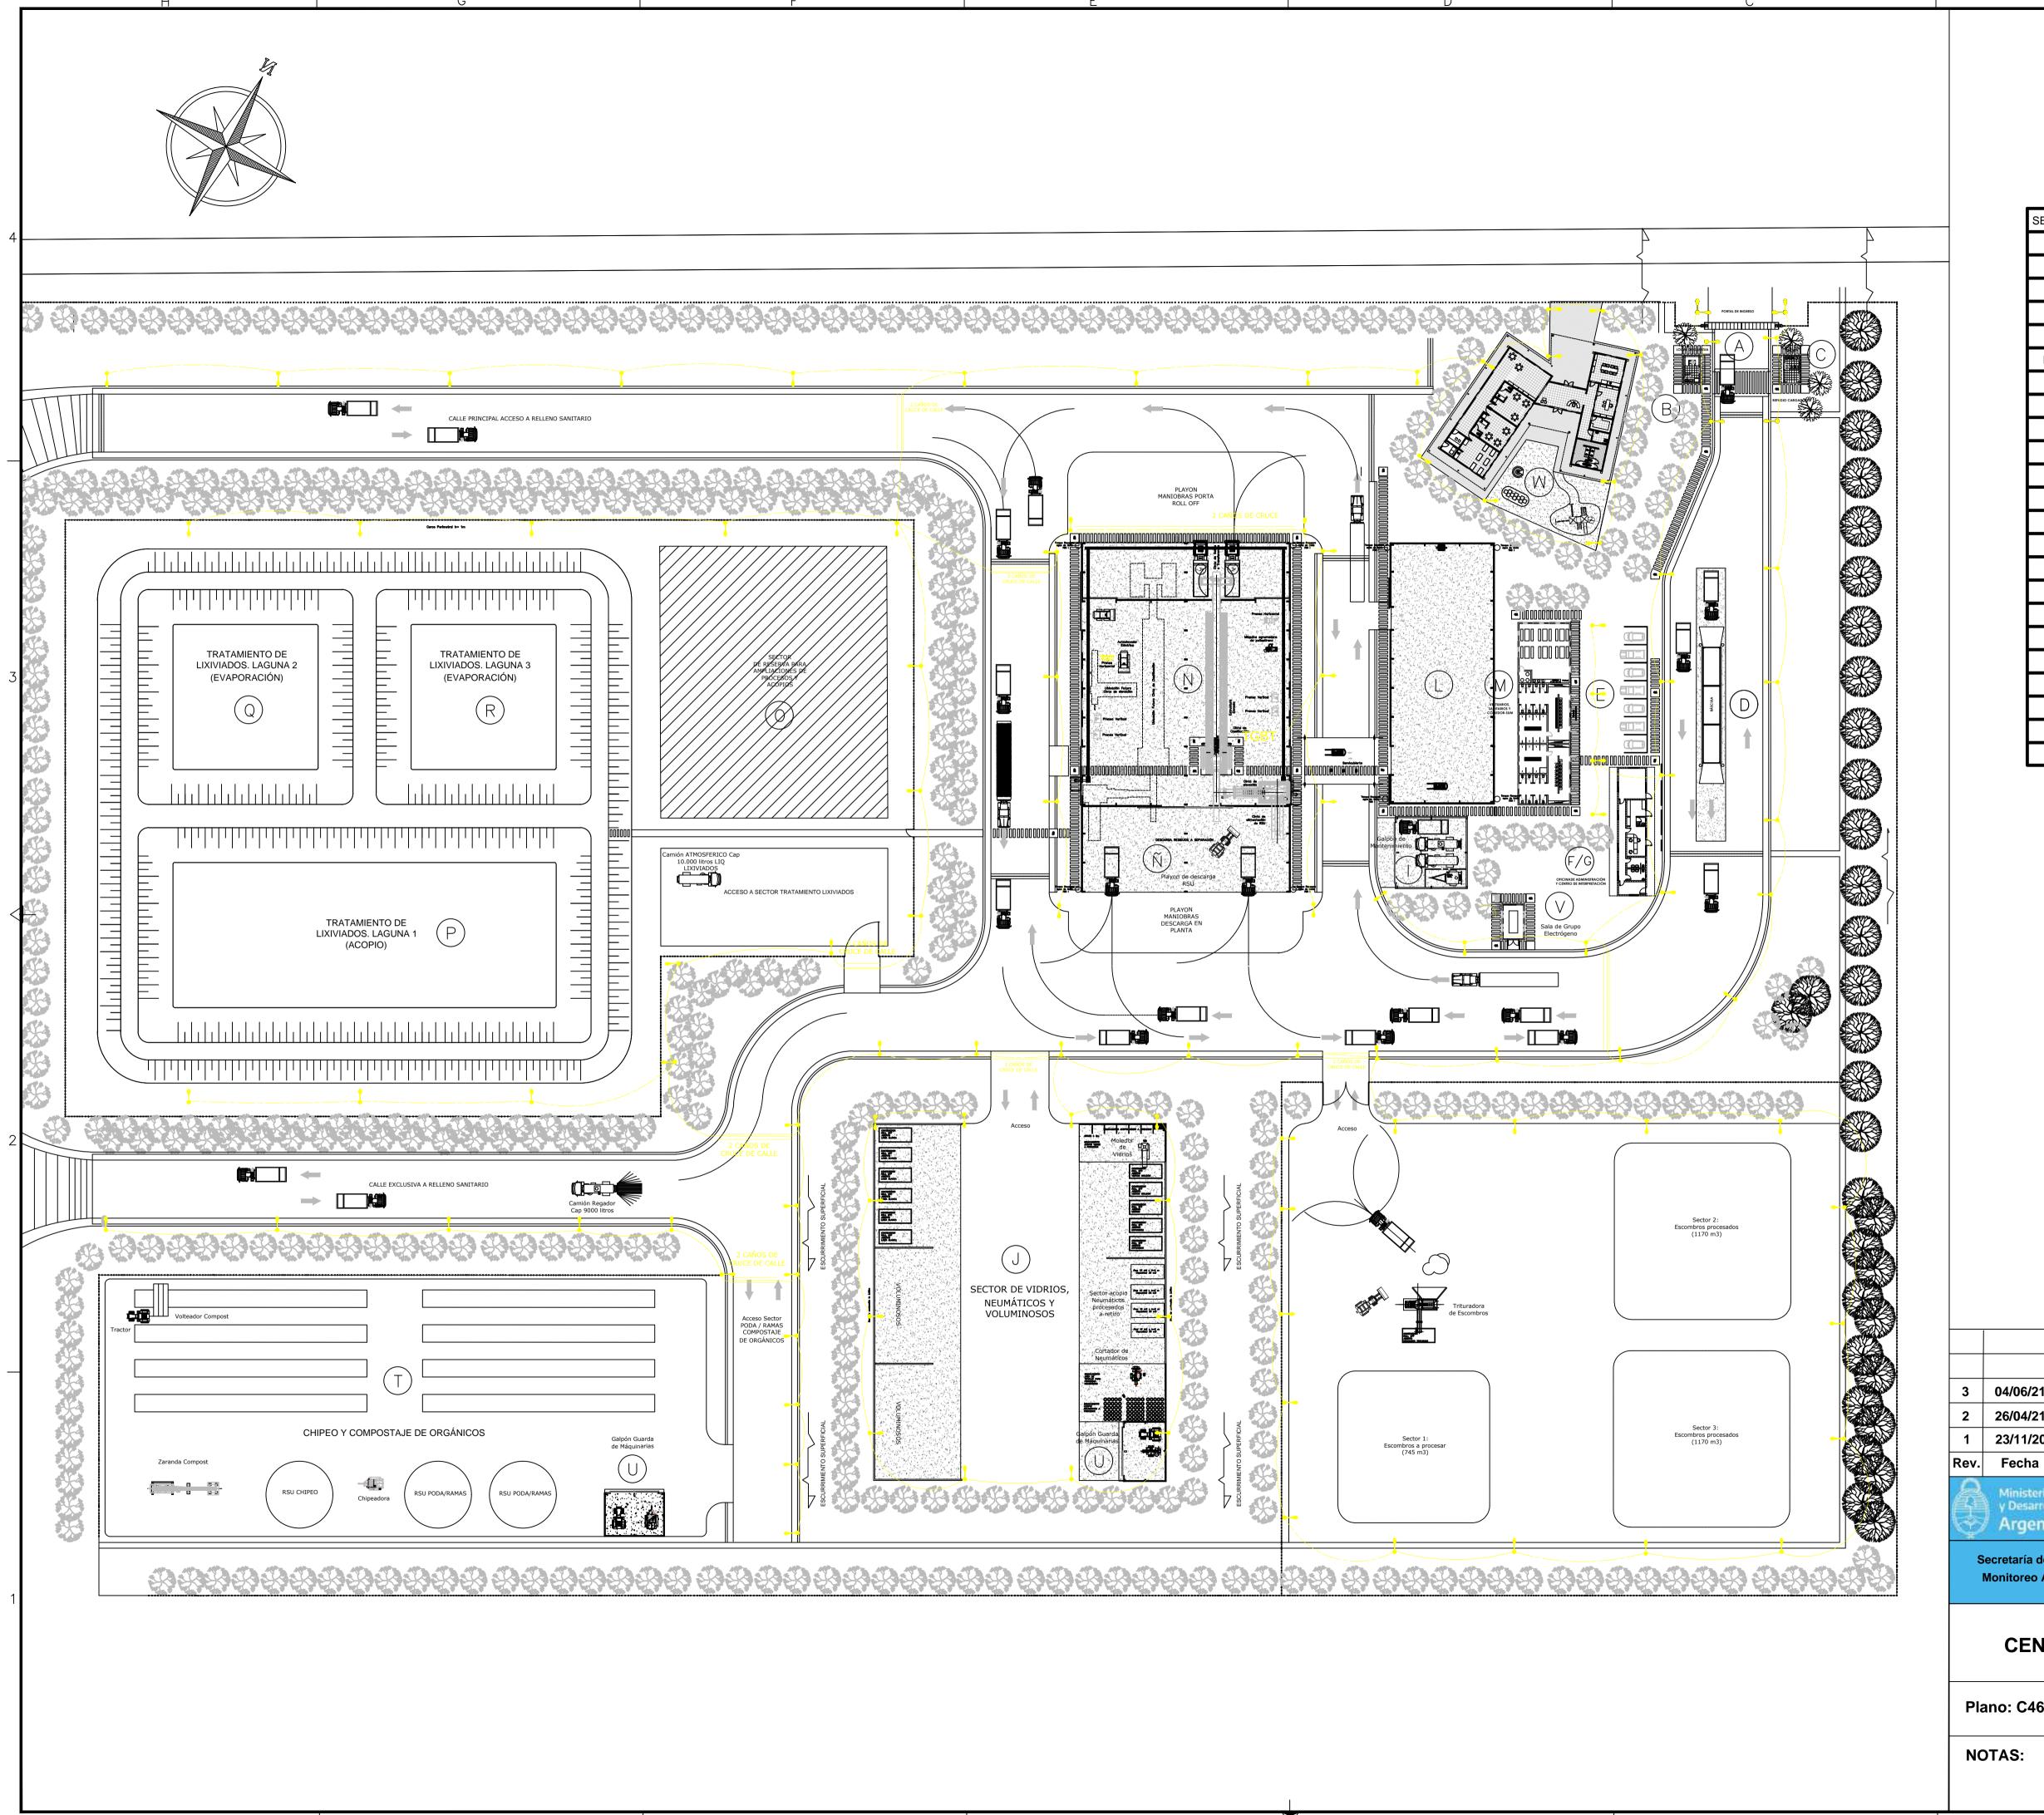
Plano: C466-IFa-CASa-ELE-02-3

CABLE CS DE Cu 4 x 10 mm2

CAÑOS DE PVC REFORZADO DE 150 mm

TABLEROS SECCIONALES

LUMINARIA LED DE 150 W

CON COLUMNA DE 9 m

OTRO TRIFASICO CON PROTECCION, MONTADO SOBRE COLUMNA SE COLOCARAN 4 A DEFINIR SU LUGAR EN OBRA

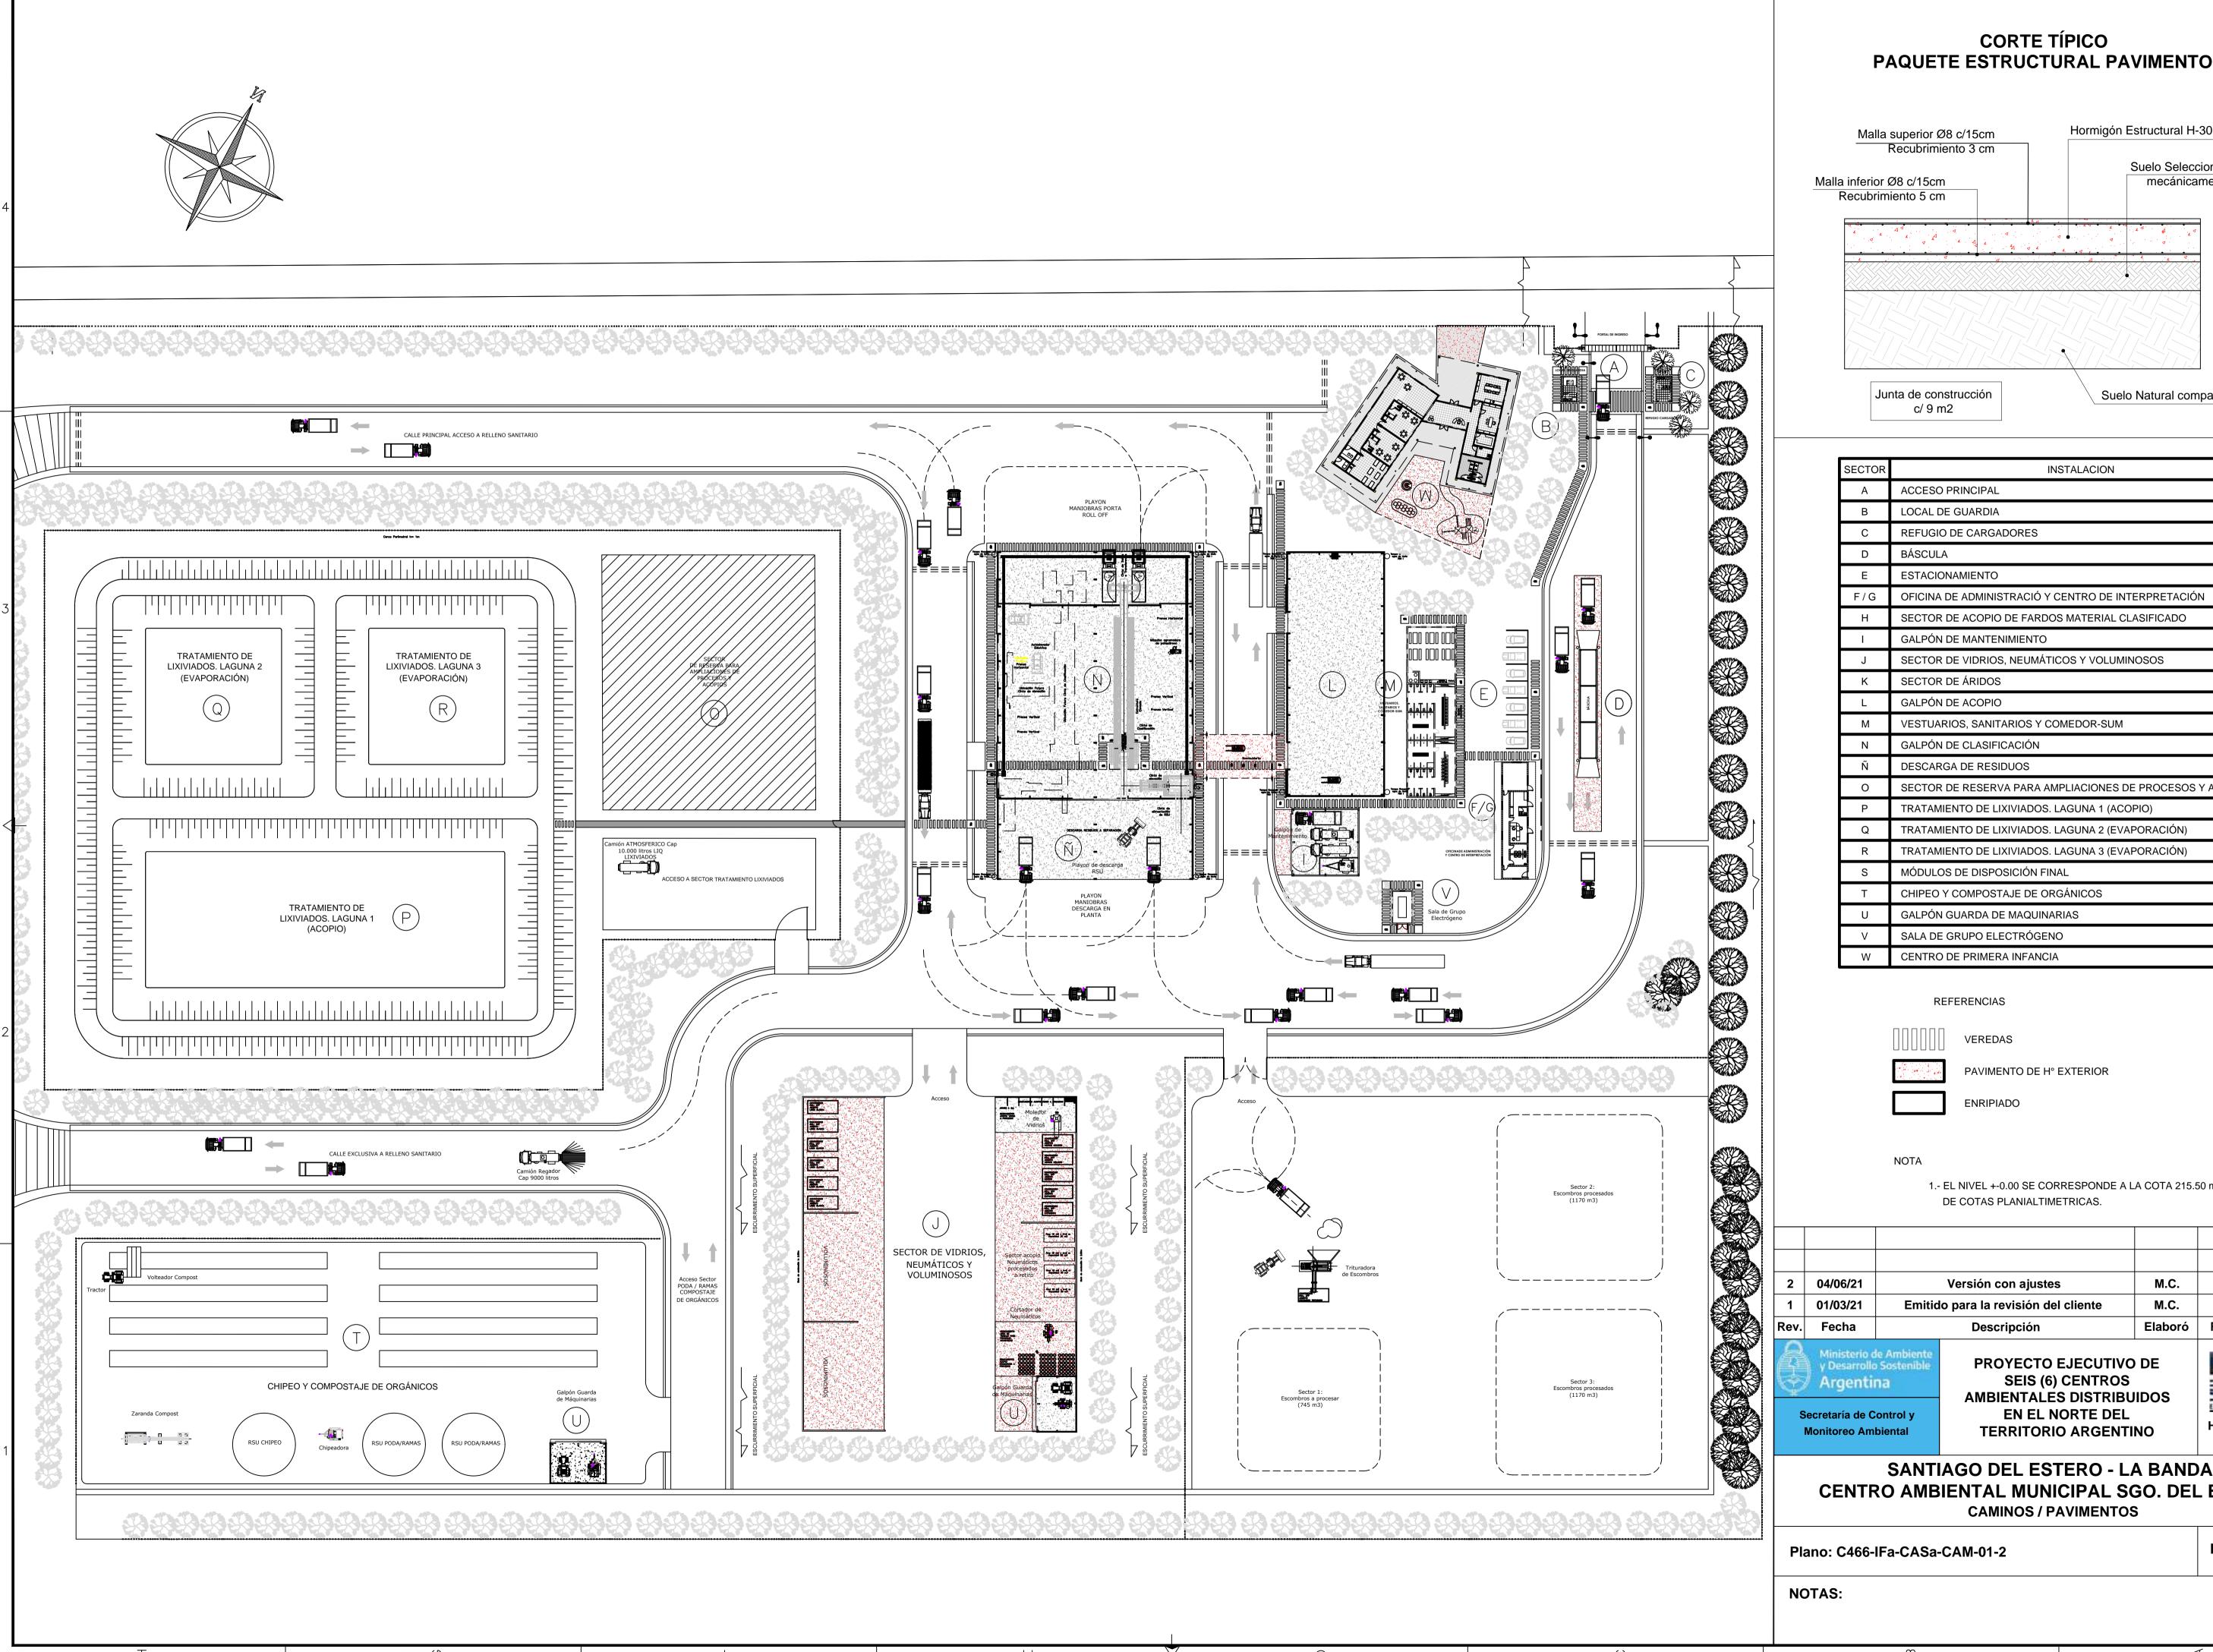
SECTOR	INSTALACION		
Α	ACCESO PRINCIPAL		
В	LOCAL DE GUARDIA		
С	C REFUGIO DE CARGADORES D BÁSCULA		
D			
E ESTACIONAMIENTO			
F/G	OFICINA DE ADMINISTRACIÓ Y CENTRO DE INTERPRETACIÓN		
Н	SECTOR DE ACOPIO DE FARDOS MATERIAL CLASIFICADO		
I	GALPÓN DE MANTENIMIENTO		
J	SECTOR DE VIDRIOS, NEUMÁTICOS Y VOLUMINOSOS		
K	SECTOR DE ÁRIDOS		
L	GALPÓN DE ACOPIO		
М	VESTUARIOS, SANITARIOS Y COMEDOR-SUM		
N	GALPÓN DE CLASIFICACIÓN		
Ñ	DESCARGA DE RESIDUOS		
0	SECTOR DE RESERVA PARA AMPLIACIONES DE PROCESOS Y ACOPIOS		
Р	TRATAMIENTO DE LIXIVIADOS. LAGUNA 1 (ACOPIO)		
Q	TRATAMIENTO DE LIXIVIADOS. LAGUNA 2 (EVAPORACIÓN)		
R	TRATAMIENTO DE LIXIVIADOS. LAGUNA 3 (EVAPORACIÓN)		
S	MÓDULOS DE DISPOSICIÓN FINAL		
Т	CHIPEO Y COMPOSTAJE DE ORGÁNICOS		
U	GALPÓN GUARDA DE MAQUINARIAS		
V	SALA DE GRUPO ELECTRÓGENO		
W	CENTRO DE PRIMERA INFANCIA

CENTRO AMBIENTAL MUNICIPAL SGO. DEL ESTERO **CAMINOS / PAVIMENTOS**

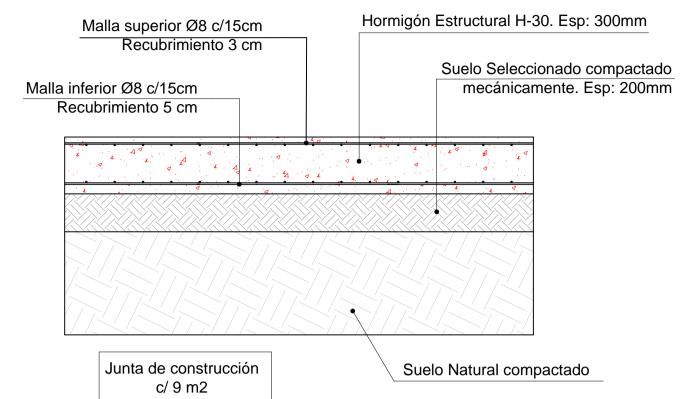
PAQUETE ESTRUCTURAL PAVIMENTO
