## ADVERTENCIA 298/DAG

Roce entre el Silenciador del Escape (P/N PM\_01\_13\_01) y la Bancada de Motor (P/N PM\_01\_01\_01).

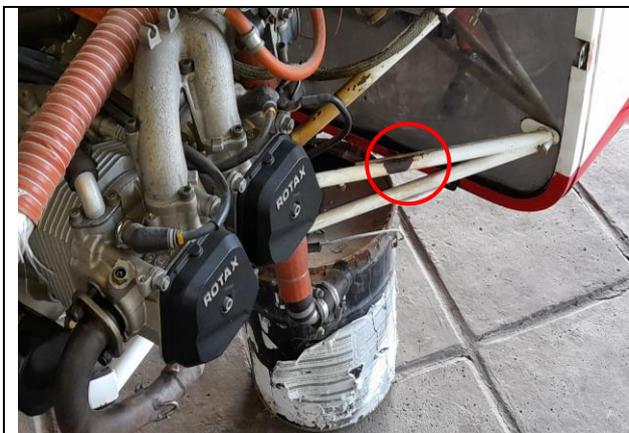
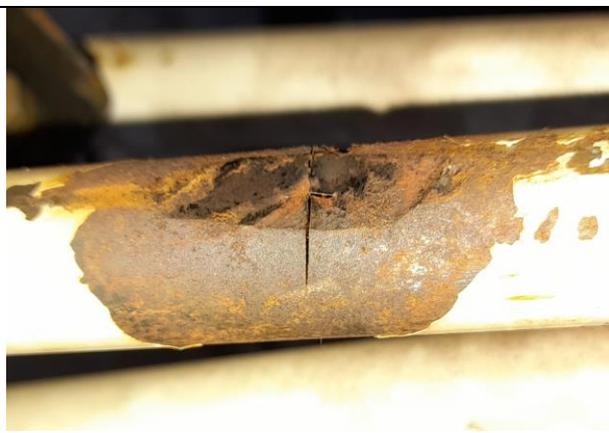
PRIMER CASO

A la fecha se han recibido dos Informes de Dificultades en Servicio, informando este tipo de novedades en aeronaves marca Petrel. El roce fue de una gravedad tal, en ambos casos, que al menos un tubo de la bancada resultó dañado, ya sea por la presencia de fisuras y desgastes, como en el primer caso, o directamente por la presencia de un orificio, como en el segundo caso. Las siguientes fotografías muestran el estado de los tubos dañados de las bancadas en estos dos acontecimientos.

La novedad en ambas aeronaves surgió como consecuencia del roce entre ambos componentes, bancada y silenciador, siendo producto de la falta de elasticidad de los resortes con los que los escapes están montados en el motor.

Estos componentes, sometidos a ciclos de altas temperaturas, paulatinamente, con cada ciclo térmico, van perdiendo su elasticidad, y finalmente no pueden mantener al silenciador en la posición originalmente definida, y finalmente termina descansando apoyado en algún componente de la bancada.

En base a lo arriba indicado, y la grave consecuencia que podría acontecer si algún caño de la bancada finalmente se rompiera, se recomienda en cada Inspección Anual, o de 100 hs, lo que ocurra primero, inspeccionar el Silenciador del Escape, P/N PM\_01\_13\_01, por roce contra la Bancada de Motor P/N PM\_01\_01\_01.

En el caso que exista roce entre ambos componentes, se recomienda:

1. Desmontar el Silenciador del Escape.
2. Inspeccionar el estado de la Camisa del Silenciador, por desgastes y roturas.
3. Inspeccionar la Bancada de Motor en la zona del roce, por desgastes o roturas evidentes.
4. Inspeccionar la Bancada de Motor en la zona del roce, mediante un END por la técnica de Partículas Magnéticas, por presencia de fisuras.
5. Verificar el estado de los resortes, por adecuada elasticidad.
