INFORME DE SEGURIDAD OPERACIONAL

Matrícula: LV-X566

CAT.: LOC-I - Pérdida de control en vuelo y colisión con el terreno durante la ejecución de una maniobra acrobática

AERONAVE: Vans Aircraft RV-7

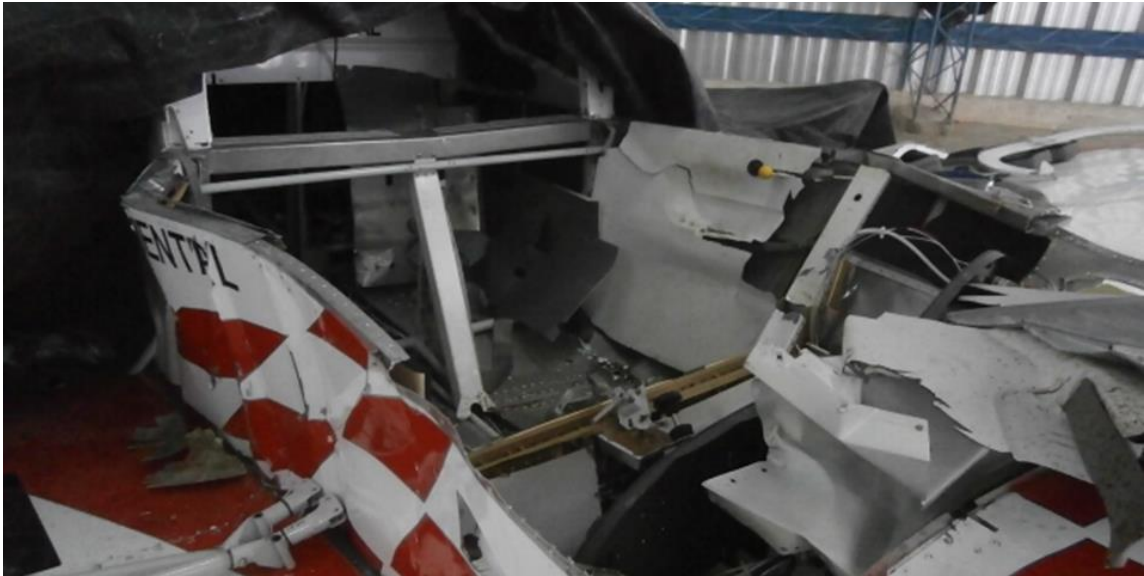
Ambas palancas de comando de vuelo con sus respectivos herrajes de sujeción, bieletas, carenados y cobertores de cuerina, incluyendo cigüeñal y hélice, fueron remitidas a los laboratorios de la Fábrica Argentina de Aviones (FAdeA) para su análisis.

El análisis de las piezas remitidas para estudio con relación a la deformación del comando de vuelo en el puesto piloto permitió determinar que ninguna pieza falló debido a funcionamiento defectuoso o en servicio. Asimismo, tratando de confirmar el esfuerzo realizado para plegar la palanca de comando izquierdo correspondiente al piloto, no se observó ninguna rotura de las empuñaduras de goma espuma, concordante con el esfuerzo que se requirió para producir el plegado de la estructura tubular. También se procedió a aplastar una sección idéntica de ambas palancas a fin de determinar diferencias de comportamientos.

El informe técnico emitido por el taller habilitado que desarmó y analizó el motor, y el informe técnico (macroscópico) emitido por FAdeA, describen que la fractura parcial del cigüeñal en la zona de la platina fue por acción derivada del impacto de la aeronave contra el terreno y obedecen al mecanismo de deformación por aplicación de tensiones de operación superiores al límite de resistencia de los materiales que constituyen cada elemento.

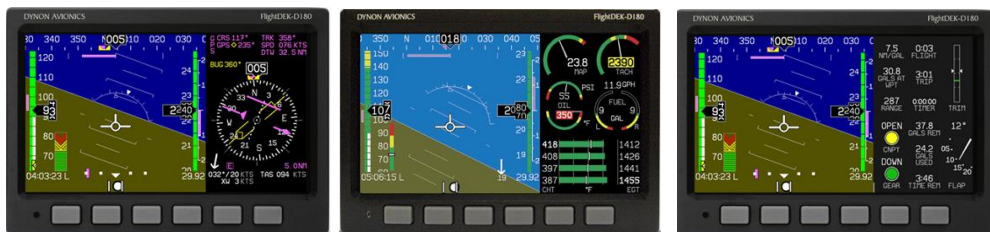
Vista de las diferentes pantallas que pueden ser presentadas y establecer las preferencias del piloto

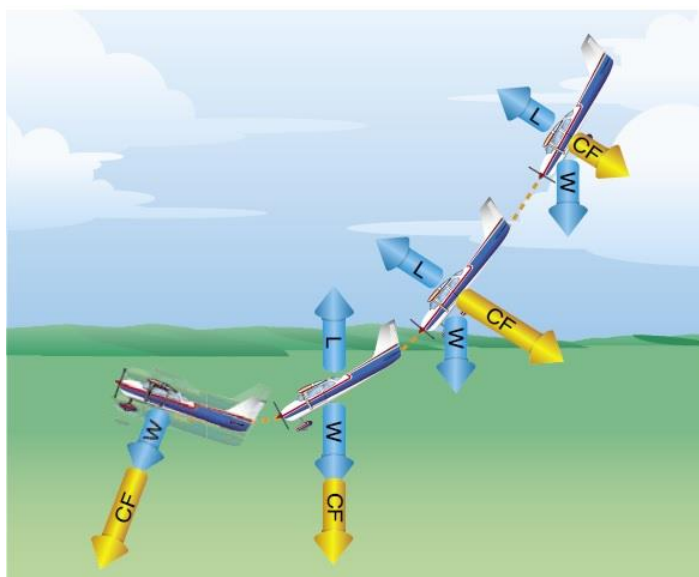
El análisis del accidente toma como válida la información aportada por el testigo, aun cuando no fuese un testigo calificado, ya que, aun de no existir tal testimonio, la evidencia obtenida durante la investigación, incluyendo información complementaria tal como la ausencia de evidencia de fallas técnicas, la mecánica del impacto contra el suelo, y la dispersión de los restos, lleva a la conclusión que el accidente se desencadenó por una pérdida de sustentación.

La evidencia no deja lugar a dudas que la aeronave experimentó una pérdida de control en vuelo (LOC-I), ni tampoco que la misma culminó en una pérdida de sustentación por elevado ángulo de ataque: la aeronave no tuvo desplazamiento alguno, cayó de forma plana y sin inclinaciones significativas. En lenguaje simple, al momento del impacto, la aeronave “no volaba”.
